## ОПОЛЗЕНЬ В ПЕСТРОЦВЕТНЫХ ГЛИНАХ В ЕРЕВАНЕ

## LANDSLIDE IN RED BEDS IN YEREVAN

DIMITRY SARKISSIAN, Cand.Geol.Minor.Sc.<sup>1</sup> and HENRIC BALAIAN, Geologist<sup>2</sup>

*Abstract.* A conduit was built across the slope of an irrigation canal in Yerevan; depth creep of the slope has accelerated and deformation of the penstock were caused. Average rate of displacement of penstock supports has exceeded 50 millimetres per mensem. In order to stabilize the slope the irrigation canal was enclosed in a reinforced concrete tube and the slope was made more gentle.

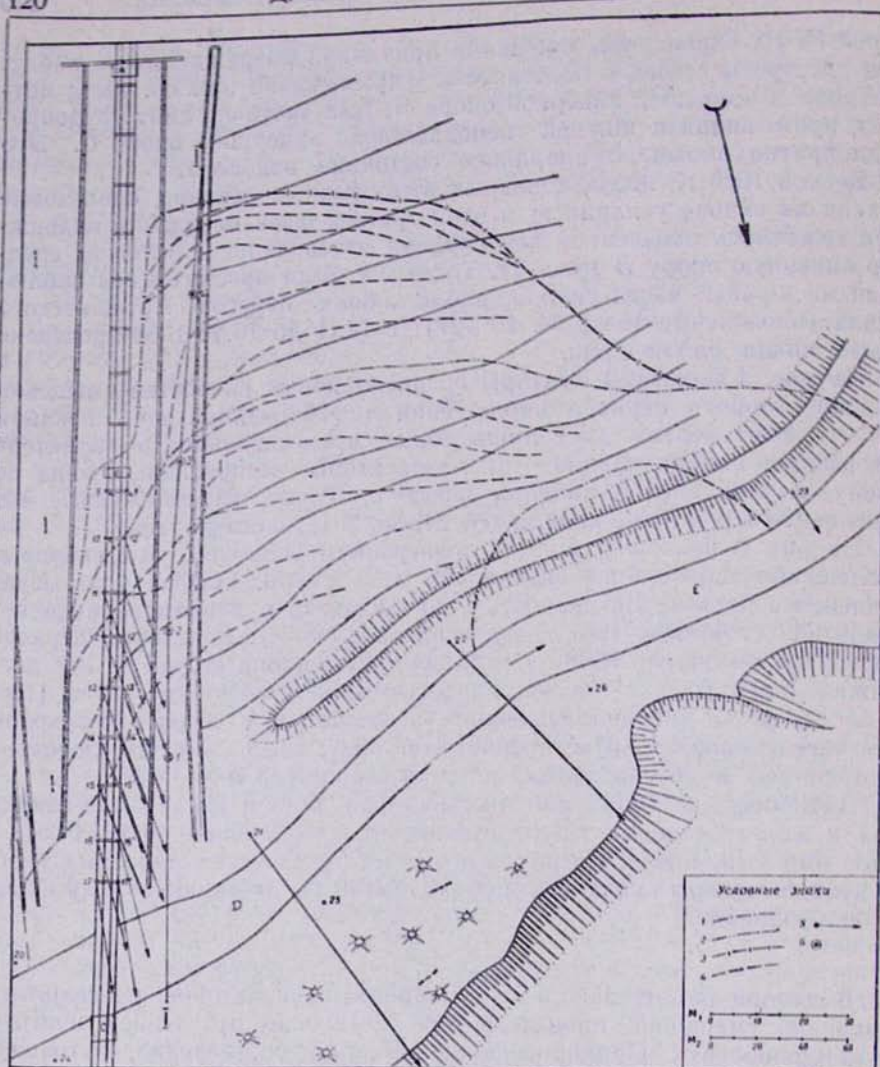
Оползневые явления на склоне были обнаружены весной 1966 г., вскоре после устройства водовода. Трещины распространились на среднюю часть склона, включая нижний отрезок водовода (ниже опоры № 10). На рис. 1 показано расположение трещин во второй фазе оползания, в октябре 1967 г.

опорой № 10. Оползневые смещения причинили повреждения водоводу: были расстроены стыки, в особенности у примыкания нижней части нитки водовода к средней анкерной опоре В; был частично смят трубопровод у примыкания к нижней неподвижной анкерной опоре С. Это неоднократно вызывало аварийное состояние водовода.

Весной 1968 г., после обильных атмосферных осадков, оползневые явления на склоне усилились; в этой третьей фазе оползания подвижками оказалась охваченной вся средняя часть склона, включая среднюю анкерную опору В (рис. 1). Тогда же были организованы наблюдения на нижней части склона, вдоль обоих берегов Арташатского канала (оползневые точки № 20—27); с 14.II до 15.V. 1968 проведено четыре цикла наблюдений.

На рис. 1 показаны векторы среднемесячных скоростей смещения в начале второго периода наблюдений (с 19 октября по 7 декабря 1967 г.). Этот чертеж дает лишь общее представление о характере деформации склона. Видно, что все векторы направлены вниз по склону, в направлении падения пластов. Точки, расположенные вне оползня (№ 20) и ниже канала (№ 24, 25, 26), не смещались.

Fig. 1. Plan of the landslide at conduit. A and C—end anchor supports; B—intermediate support, D—irrigation canal, enclosed in tube; E—the same, unlined; 1—landslide fissure outlining the landslide in the first phase of development; 2—the same in the second; 3—the same in the third; 4—subordinate landslide fissures; 5—borehole and its number; 6—landslide point, its number and vector of average monthly rate of displacement (for the time interval from October 1967 till March 1968); M<sub>1</sub>—linear scale of plan in metres; M<sub>2</sub>—scale of rates of displacement millimetres per month.

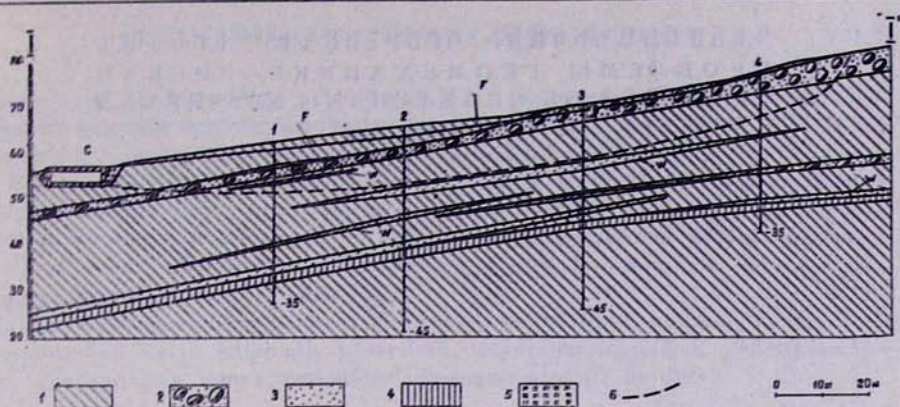
Породы пестроцветной толщи на участке залегают с падением на ССЗ под углом 8—10°, т. е. в сторону склона; это способствует оползевым смещениям, которым подвержена верхняя часть глинистой толщи до глубины 13 м. Положение поверхности скольжения характеризуется отчетливо выраженными зеркалами скольжения в кернах скважин № 2 и 4 на глубинах 13 и 10 м соответственно.

Fig. 2. Geological cross-section along line I—I'. 1—dense red clays with sandstone seams; 2—boulder-pebble deposits; 3—fine-grained sandstones; 4—dense red clays with argillite seams; 5—fill; 6—sliding surface of the landslide; F—surface of the slope after making gentle; W—waterbearing horizons

Для борьбы с оползнями часть канала длиной 117 м была заключена в железобетонную трубу прямоугольного сечения (6,0×3,0 м), а склон был выположен. На рис. 2 показана схема осуществленных мероприятий. Эти меры оказались достаточными и в настоящее время склон стабилизировался.

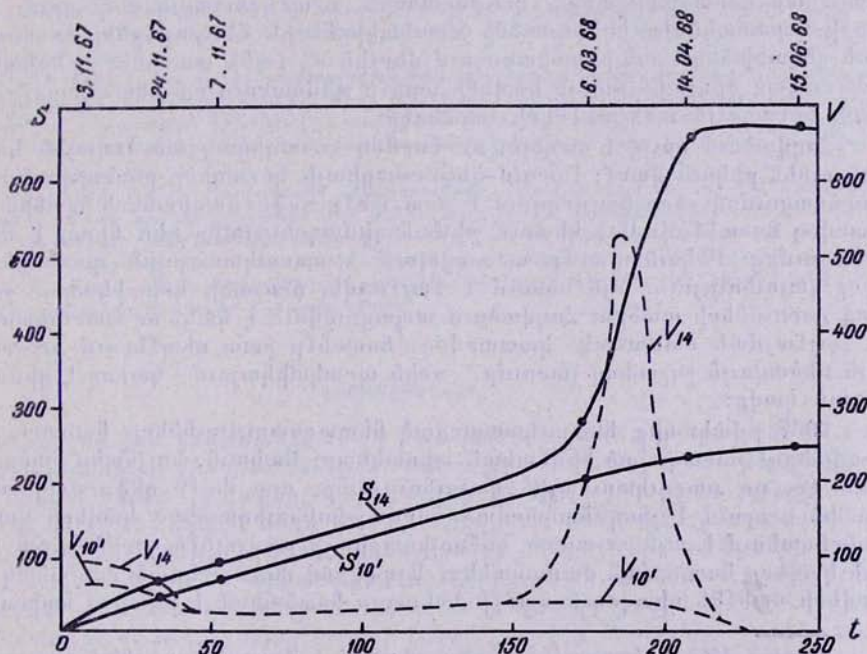
На рис. 3 показаны кривые зависимости величины  $s$  и скорости  $v$  смещения двух оползневых точек от времени. График показывает смещение с постоянной скоростью 30 мм/месяц в первом периоде наблюдений (с октября 1967 г. по февраль 1968 г.). Во втором периоде (с февраля по апрель 1968 г.) верхняя часть склона (точка № 10') продолжала смещаться с той же скоростью. В нижней части склона (точка № 14) резко увеличилась скорость смещения, в связи с переходом этой части склона в катастрофическую фазу; здесь скорости смещения достигли 525 мм/месяц (максимальная скорость 8 марта 1968 г.).

Fig. 3. Graph of amount s and rate v of displacement of landslide points in the lower (No. 14) and in the middle (No. 10') parts of the landslide. Abscissas—time t in days; ordinates on the left—displacement s in millimeters; on the right—rate v in millimeters per month.
