## ПЕРЕСМОТР МЕХАНИЗМА НАЧАЛА ОБРУШЕНИЯ ПЛОТИНЫ ТИТОН<sup>1</sup>

Проф., д-р наук Дж. А. Ленардс<sup>2</sup>, инж. Л. У. ДЭВИДСОН<sup>3</sup>

*Реферат* Обзор механизмов, предложенных ранее для объяснения обрушения плотины Титон, показывает, что они не охватывали полностью все имеющиеся данные. На основании их анализа предложен механизм начала обрушения, который удовлетворяет всем имеющимся данным; представлены результаты лабораторных испытаний, подтверждающие этот механизм. Перечислены уроки, которые следует извлечь из этого обрушения.

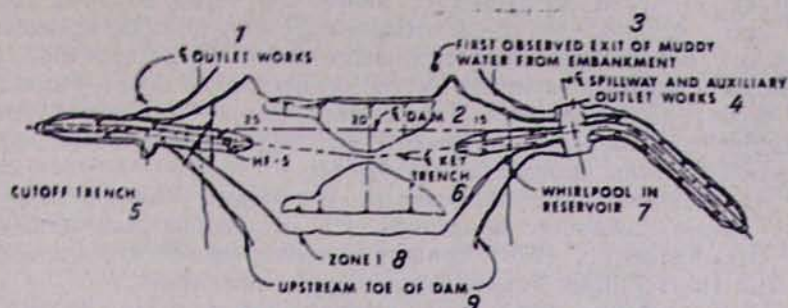
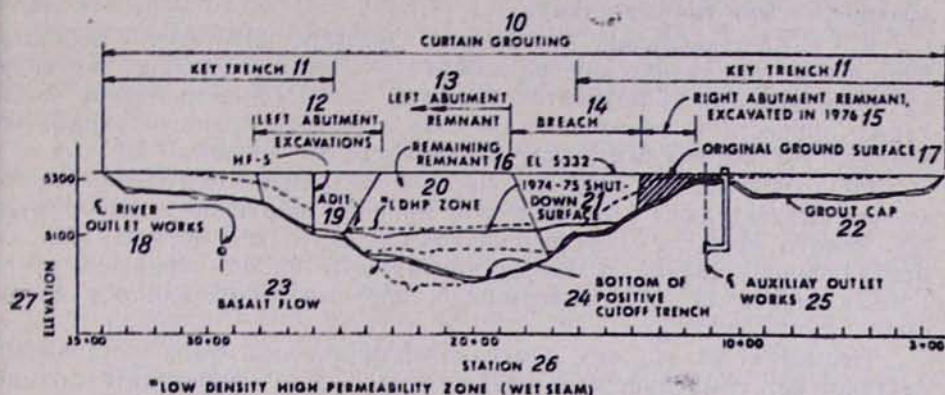
Рис. 1. Плотина Титон: А) план траншей замка и завесы; 1—центральная линия выпускных сооружений; 2—центральная линия плотин; 3—место, где впервые замечен выход мутной воды из насыпи; 4—центральная линия водослива и вспомогательных выпускных сооружений; 5—траншея завесы; 6—центральная линия траншей замка; 7—водоворот в водохранилище; 8—зона I; 9—верховая пята плотин; В) профиль по центральной линии гребня плотин (вид—вниз по течению); 10—цементационная завеса; 11—траншея замка; 12—земляные работы на левом примыкании; 13—остатки левого примыкания; 14—обрушение; 15—остатки правого примыкания, открытые в 1976 г.; 16—оставшиеся остатки; 17—первоначальная поверхность грунта; 18—центральная линия речных выпускных сооружений; 19—штольня; 20—зона низкой плотности и высокой проницаемости (влажная прослойка); 21—поверхность закрытия в 1974—75 гг.; 22—цементационная шапка; 23—поток базальта; 24—нижний конец достоверной траншеи завесы; 25—центральная линия вспомогательных выпускных сооружений; 26—пикеты в футах; 27—отметки в футах.

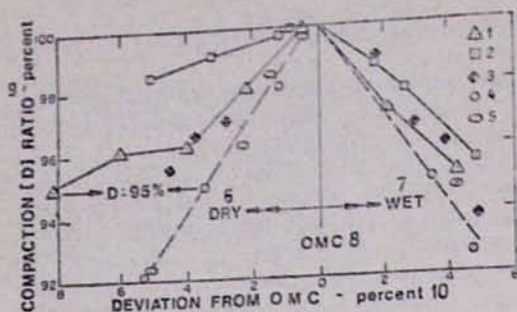
Рис. 2. Отношение уплотнения в зависимости от отклонения от оптимальной влажности для пылеватого грунта из Титона и Небраски: 1—плотина Титон, увлажненный слой ( $\gamma_{\max}=1554$  кг м<sup>3</sup>,  $w_{\text{opt}}=22,0$  %); 2—плотина Титон ( $\gamma_{\max}=1485$  кг м<sup>3</sup>,  $w_{\text{opt}}=23,7$  %); 3—плотина Титон, зона I ( $\gamma_{\max}=1543$  кг м<sup>3</sup>,  $w_{\text{opt}}=21,6$  %); 4—ил Неори, Небраска ( $\gamma_{\max}=1685$  кг м<sup>3</sup>,  $w_{\text{opt}}=18,5$  %); 5—Н.рс-Плейт, Небраска ( $\gamma_{\max}=1719$  кг м<sup>3</sup>,  $w_{\text{opt}}=17,0$  %); 6—сухой; 7—влажный; 8—оптимальная влажность; 9—отношение уплотнения (D) в %; 10—отклонение от оптимальной влажности в %

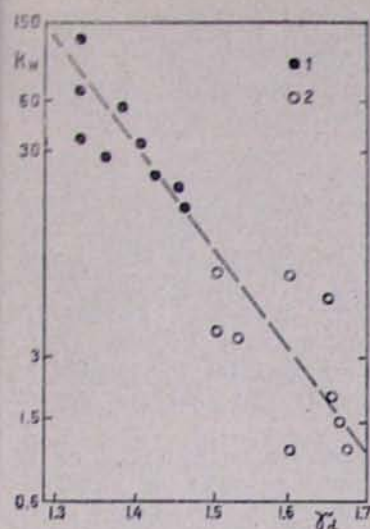
в) **Водопроницаемость.** Опыты на горизонтальную и вертикальную водопроницаемость проводились на образцах из блоков, вырезанных вручную из насыпи зоны I. На рис. 3 показано соотношение между средней горизонтальной водопроницаемостью и плотностью грунта в сухом состоянии, полученное во время этих опытов. Как правило, водопроницаемость во влажных прослойках на порядок выше, чем вне влажных прослоек. Таковую большую разницу в водопроница-

Рис. 3. Средний коэффициент проницаемости в горизонтальном направлении в зависимости от плотности в сухом состоянии. Образцы из левого примыкания: 1—«влажные прослойки»; 2—«невлажные прослойки».

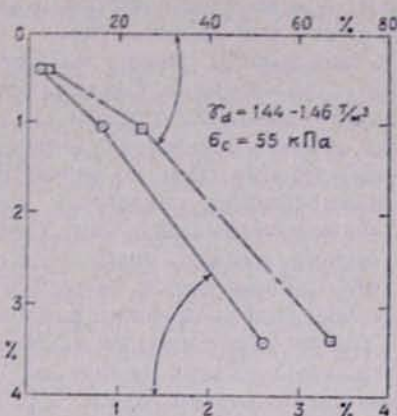
Рис. 4. Зависимость оптимальной влажности (ординаты) от уменьшения объема в процентах (нижняя ось абсцисс) и коэффициента просадки (верхняя ось абсцисс); образцы—из «влажной прослойки».

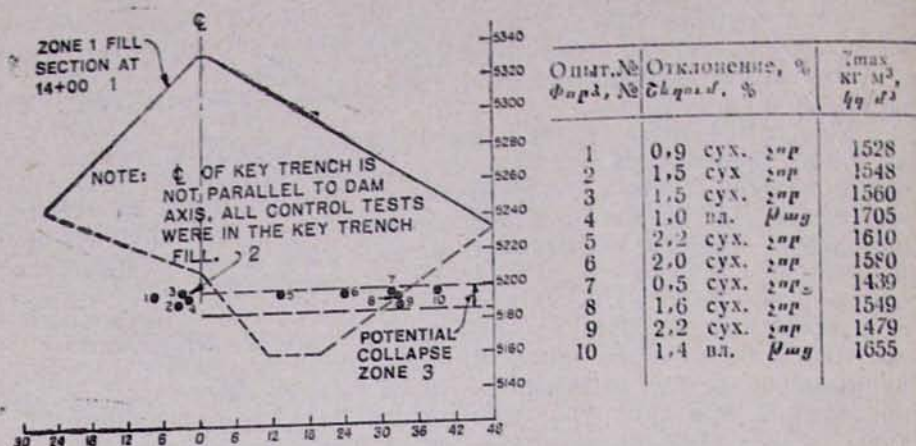
Как только было обнаружено, что в насыпи правой траншеи замка мог образоваться слой, полностью обладающий высокой проницаемостью, а в левой — не мог, сразу стало очевидно, что это можно проверить по результатам опытов по контролю уплотнения. Данные были обработаны на ЭВМ, и были получены результаты опытов на влажность и плотность по всем пикетам. Затем эти данные в соответствии с местоположением пикетов в засыпке траншей замка на обоих примыканиях через каждый ~30-метровый интервал были нанесены на график. Только в одном месте данные указали на непрерывный слой грунта, уплотненный в состоянии суше оптимума (14+00), как показано на рис. 5. Мы полагаем, что этих данных для определенного вывода недостаточно; тем не менее этот примечательный результат

Рис. 5. Результаты опытов на контроль уплотнения между пикетами 13+90 и 14+40 и отметками 5184 и 5198: 1—участок насыпи зоны 1 у пикета 14+00; 2—центральная линия траншеи замка не параллельна оси плотины, все контрольные испытания были проведены в насыпи траншеи замка; 3—зона потенциальной просадки.
