Т. О. БАБАЯН

КРАТКИЕ СООБЩЕНИЯ

МАКРОСЕЙСМИЧЕСКОЕ ОБСЛЕДОВАНИЕ  
ПОСЛЕДСТВИЙ ЗЕМЛЕТРЯСЕНИЯ 7 ДЕКАБРЯ 1988 г.  
НА ТЕРРИТОРИИ гор. ЛЕНИНАКАНА

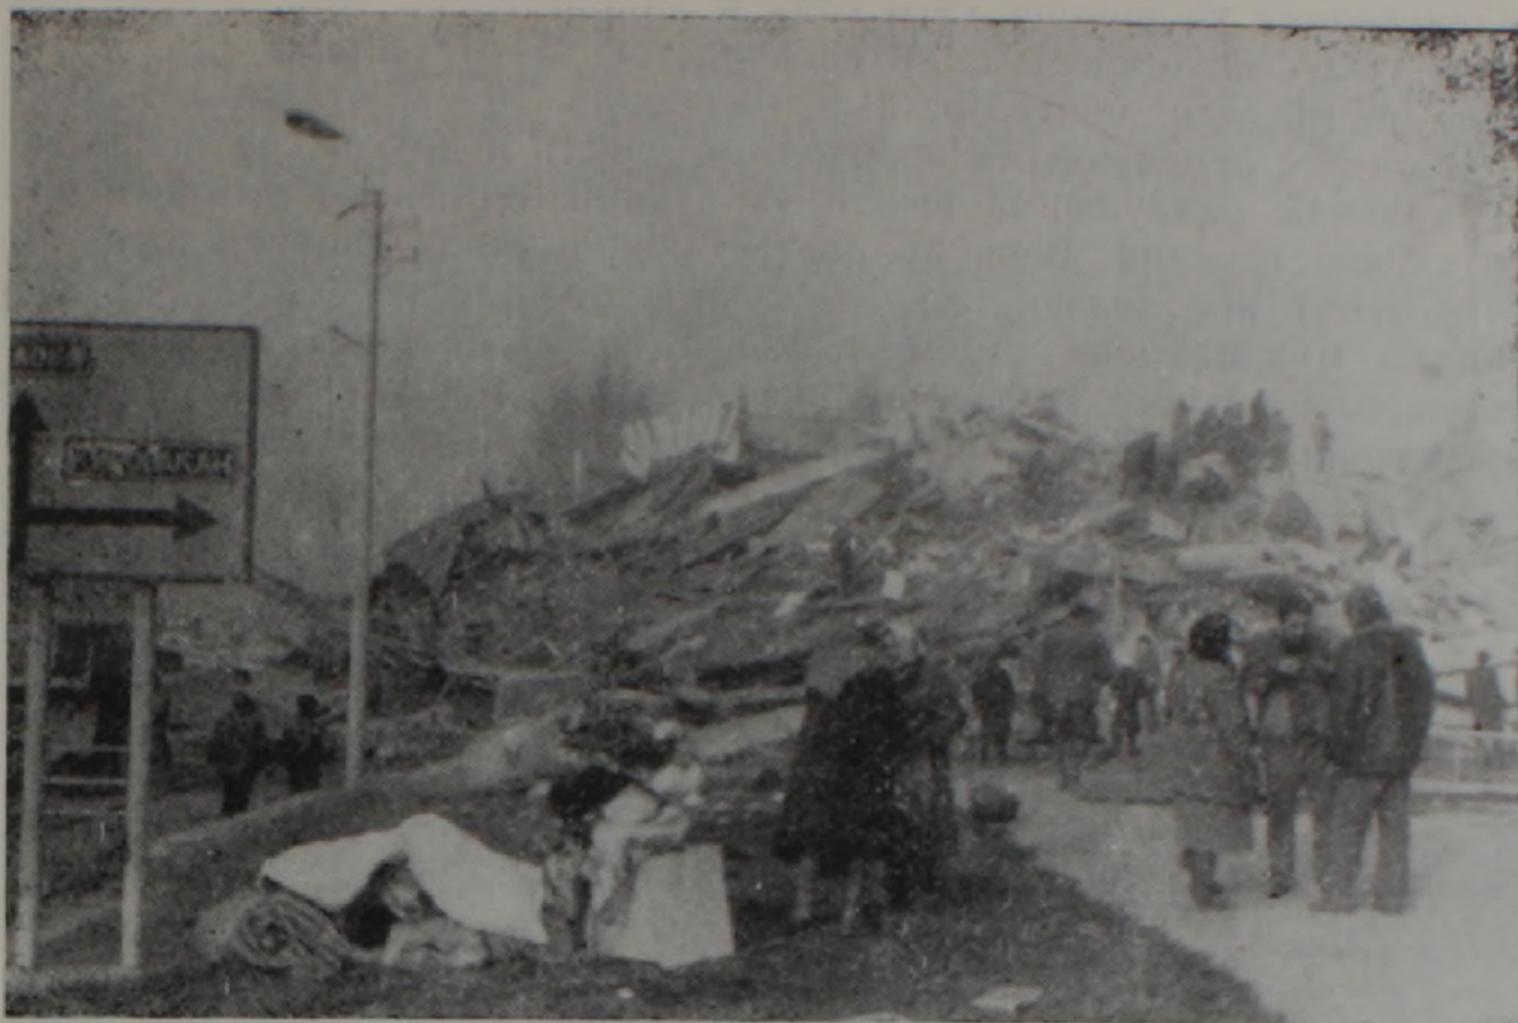
Шкала не дает возможности определить степень повреждения зданий в зависимости от сочетания параметров этих зданий и колебаний грунтов от землетрясения. Одной из вероятных причин сильных повреждений и разрушений сравнительно гибких зданий (рис. 1) и сооружений надо считать преобладание длиннопериодных волн от землетрясения в грунтах, почти совпадающих или близких с периодами колебаний этих зданий (эпицентральное расстояние около тридцати километров).

Рис. 1. Все, что осталось от девятиэтажного здания.

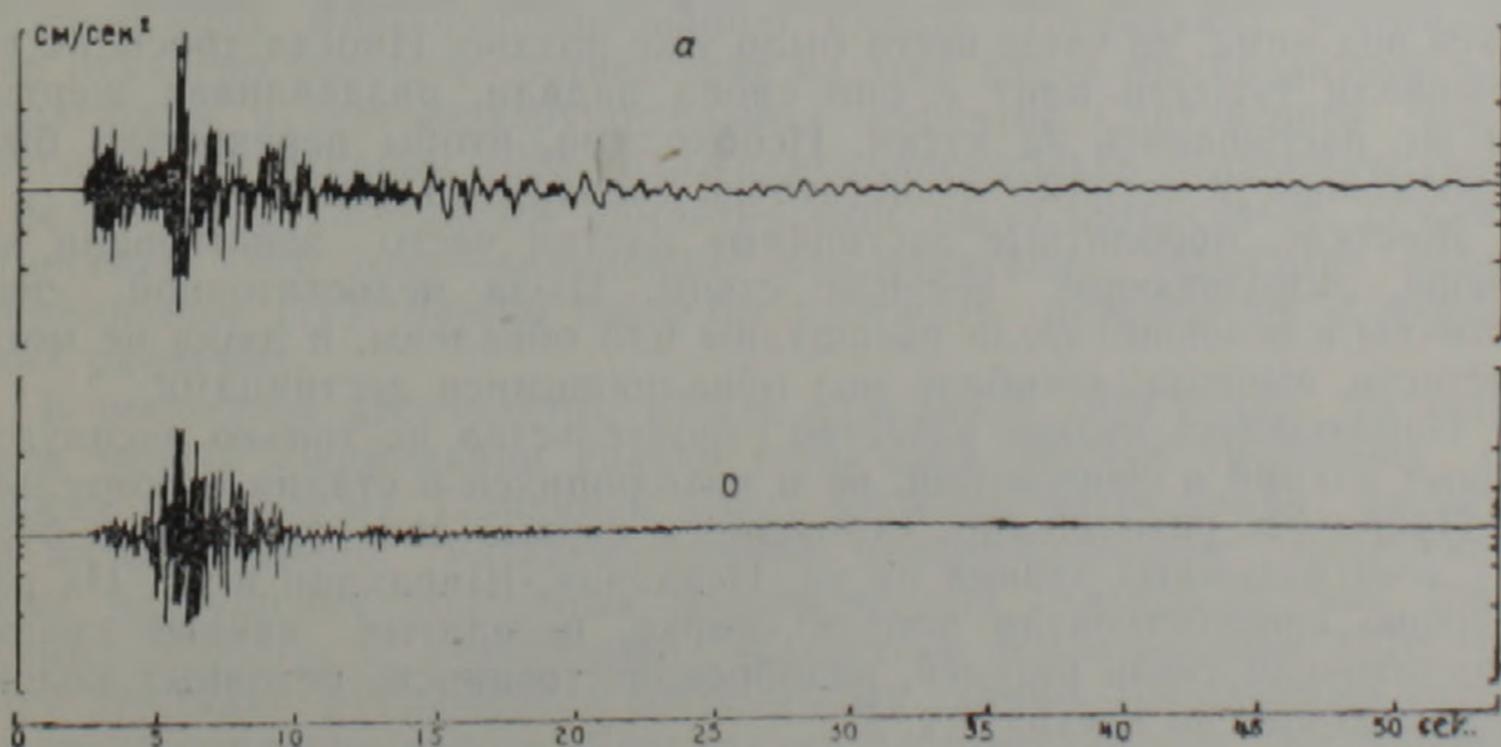
В рекомендациях [3] основное внимание при исследовании сейсмических свойств грунтов уделяется верхней части геологического разреза, до глубины 20 метров. Землетрясение седьмого декабря показало, что для территории района города Лениакана такой подход далеко не соответствует истинной картине возможного проявления сейсмичности. Основную роль здесь сыграли мощные (до 350 м), высокопластичные озерные глины, которые не послужили демпфером, поглощающим сейсмические колебания, а наоборот, усилили интенсивность и увеличили продолжительность колебаний, как это видно, например, на рис. 2, где приведены акселерограммы (составляющие В—З) афтершока 31 декабря 1988 года, эпицентр которого находился на расстоянии около 13 км от с. Кети, расположенного на андезито-базальтах (рис. 2), и 15 км от гор. Лениакана.

Рис. 2. Акселерограммы афтершока 31 декабря 1988 года: а) запись на северной части г. Лениакана, б) запись на андезито-базальтах.

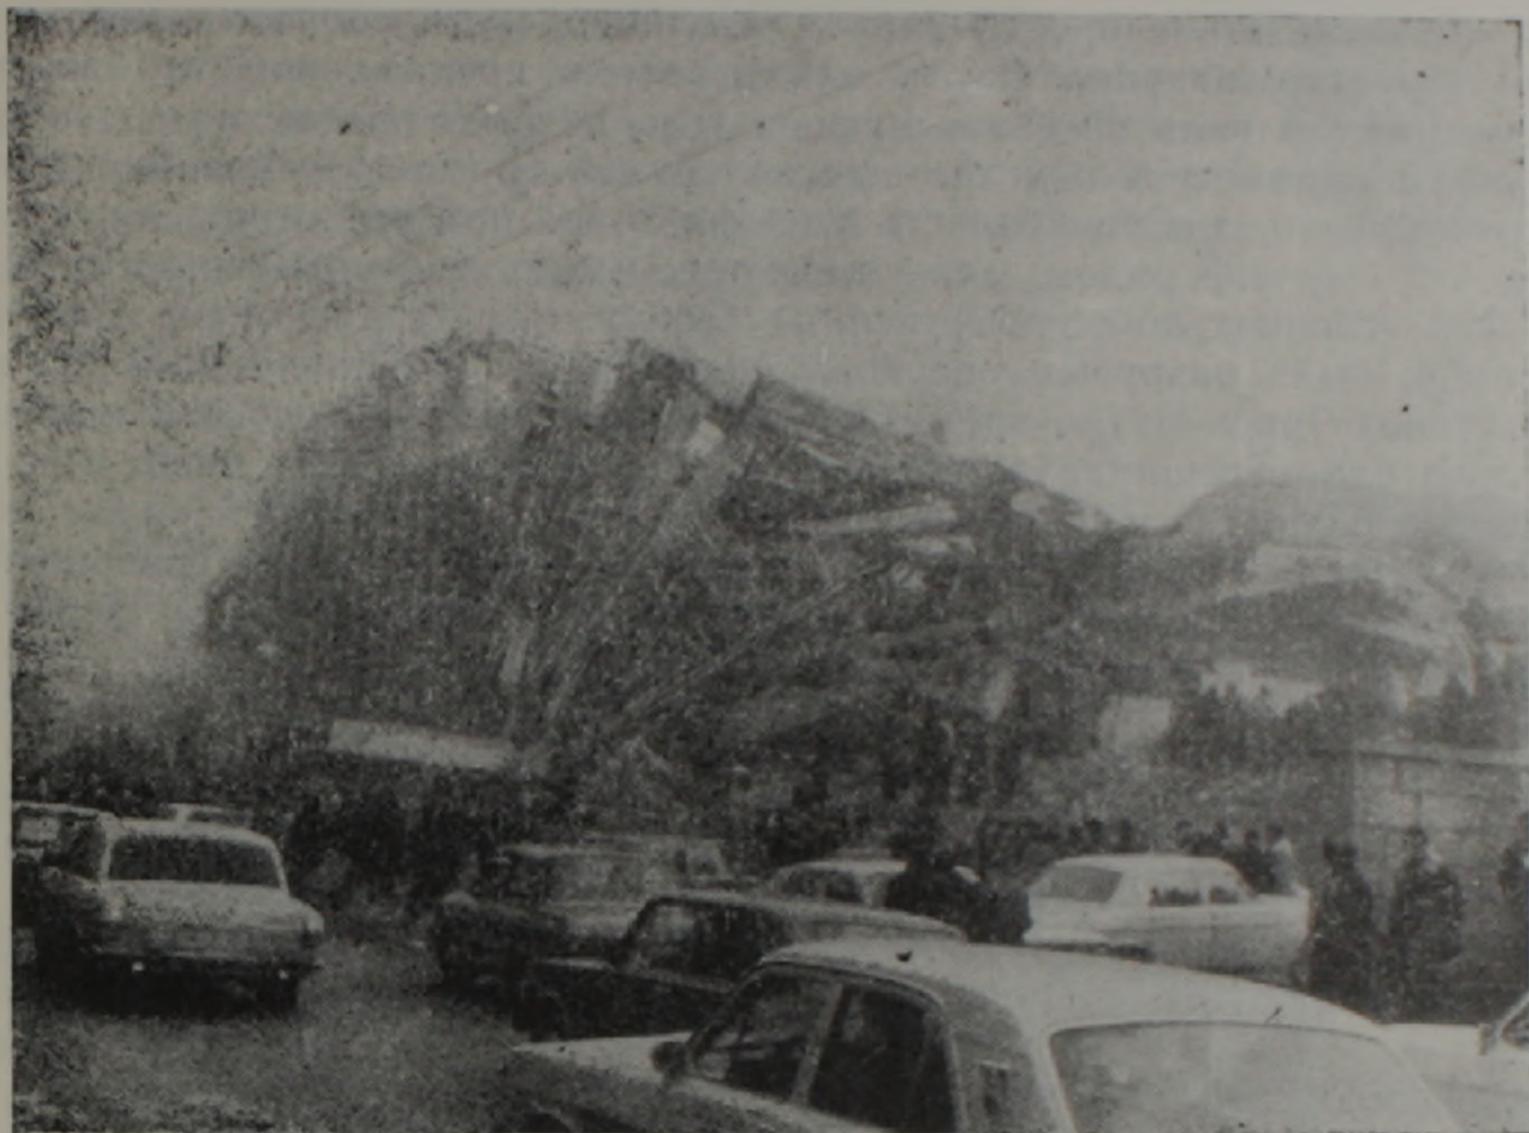
Рис. 3. Деформация здания центрального универсама, построенного в зоне исключаемой для строительства.

Неправильная планировка, расположение зданий сыграли свою отрицательную роль во многих случаях. Ведь центральный универсам, где погибли сотни людей (рис. 3), запрещалось строить на участке, исключаемом для строительства (водонасыщенные, рыхлые пески). Или же довольно качественное здание школы № 16, разрушилось из-за того, что оно было фундаментовано на различных грунтах (туфы и суглинисто-супесчаные). При соблюдении указаний и рекомендаций по сейсмическому микрорайонированию города Лениакана (специалистами отмечено хорошее соответствие на этой карте зон различной сейсмоопасности и сейсморазрушительных эффектов Спитакского землетрясения 7-го декабря 1988 года, изменилась только величина исходного балла, т. к. Спитакское землетрясение было интенсивнее, чем землетрясение 1926 года—сильнейшее землетрясение, пережитое прежде Лениаканом [1]), можно было бы избежать разрушений и жертв в таких размерах.

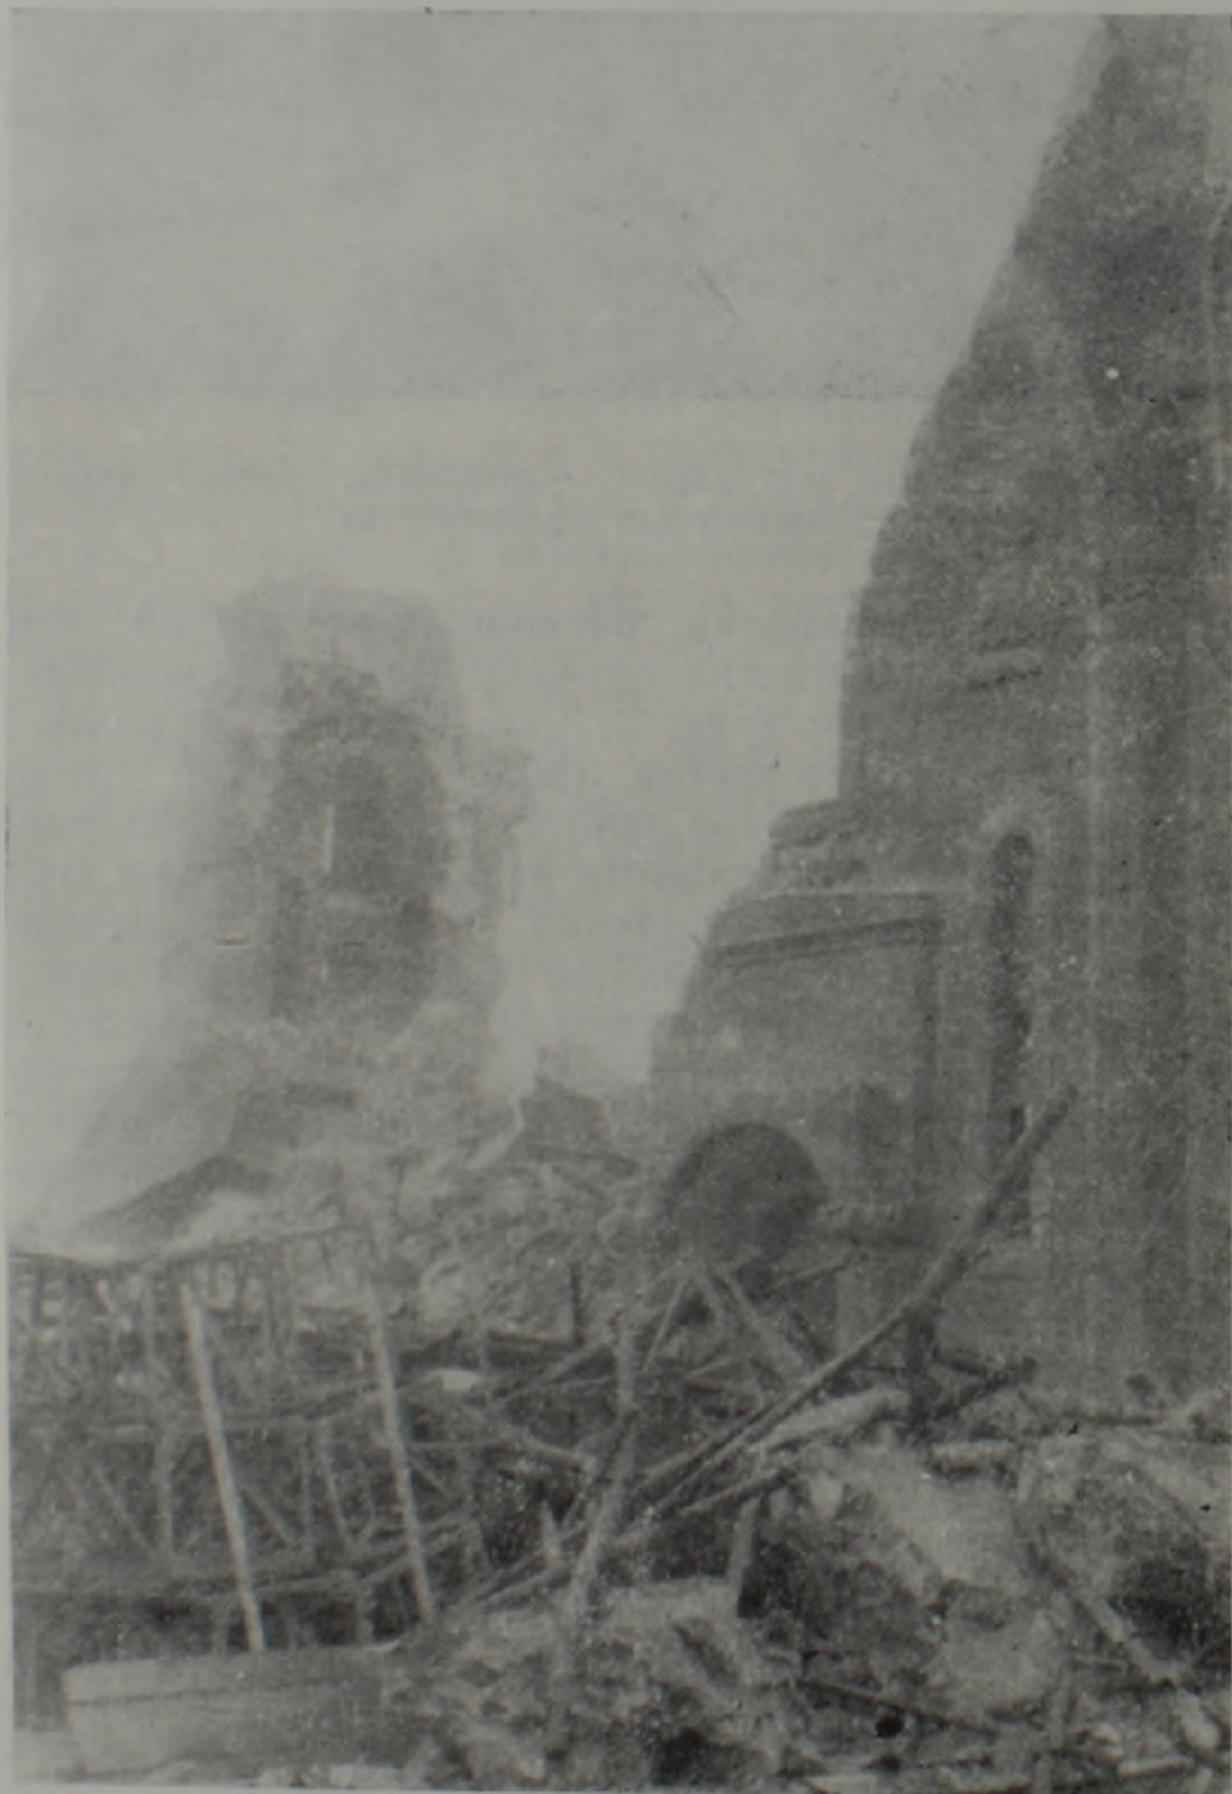
Рис. 4. Разрушенная 7-го декабря церковь Аменапркич, сохранившаяся после землетрясения 1926 года.
