К. С. АБДУРАШИДОВ, А. С. РУЗМЕТОВ

# ОСНОВНЫЕ ПРИНЦИПЫ И ИНСТРУМЕНТАЛЬНАЯ ОЦЕНКА ЭФФЕКТИВНОСТИ ВОССТАНОВЛЕНИЯ ЗДАНИЙ С КАМЕННЫМИ СТЕНАМИ ПОСЛЕ ТАШКЕНТСКОГО ЗЕМЛЕТРЯСЕНИЯ 1966 ГОДА

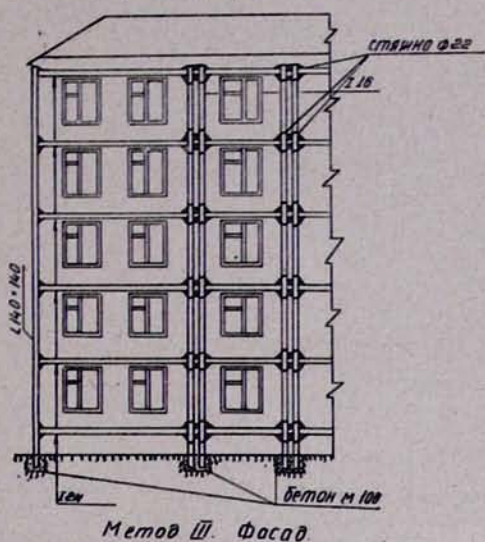
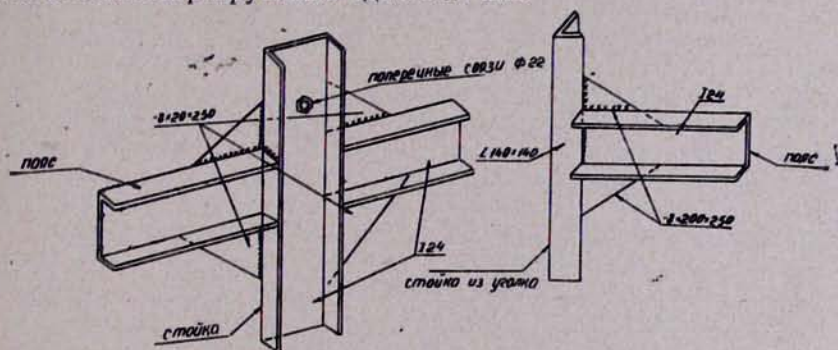
**Здания, восстановленные с применением металлических поясов и стоек из прокатного профиля (метод III, рис. 1, 2).**

Торцовая восточная стена имеет следующие повреждения. На первом этаже простенок пересечен косой трещиной шириной 1—1,5 мм, на втором и третьем этажах—горизонтальные и косые трещины, образовавшиеся в опорах перемычек и на угловых и межоконных простенках, ширина трещин до 2 мм, четвертый и пятый этажи имеют трещины такого же характера, но выраженные более резко; ширина их на последнем этаже достигает 3 мм.

Западная торцевая стена разрушена меньше. В пределах третьего и четвертого этажей с наружной стороны здания имеются две косые сквозные трещины шириной 1 мм, на третьем и 1,5—2 мм на четвертом этаже.

На средней и юго-западной частях главного фасада в простенках с первого по пятый этаж образовались косые и пересекающие трещины: на первом и втором этажах—косые, 0,5—1 мм; на третьем и четвертом—крестообразные, раздробленные—1,0—2,0 мм; на пятом этаже, косая ясно выраженная трещина шириной до 3 мм.

По всей стене на уровне оконных перемычек появились горизонтальные и наклонные трещины, доходившие до пересечения этих стен с поперечными. В верхних этажах эти трещины распространились в соседние комнаты, причем ширина их в нижних этажах достигала 1 мм, увеличиваясь в последующих этажах, в пятом—она достигает 3 мм.

На дворовом фасаде трещины имеют тот же характер, но выражены более резко; в верхних этажах кое-где наблюдается раздробление железобетонных перемычек, по которым идут косые восходящие трещины шириной до 3—4 мм. Самые большие разрушения в виде косых и крестообразных трещин получили внутренние стены, ослабленные вентиляционными каналами и проемами; ширина трещин здесь начиная от 1 мм в первом этаже, постепенно увеличиваясь, доходит до 5 мм в пятом этаже.

После землетрясения в этих домах произведены капитально-восстановительные работы с применением металлических поясов и стоек из швеллеров, а также уголков с заделкой бетоном внизу и оттяжкой хомутами (тягой диаметром 15—20 мм вверху). С фасадной стороны здания по всей его длине установлено по горизонтали 6 (ГОСТ-24) и по вертикали 18 (ГОСТ-16) швеллеров. Все соединения вертикальных и горизонтальных швеллеров, а также угольников выполнены сваркой. Во всех описанных зданиях после землетрясения и после капитально-восстановительных работ замерены натурные динамические характеристики по двум составляющим в нескольких точках.

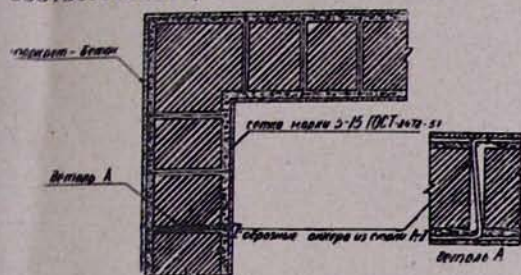
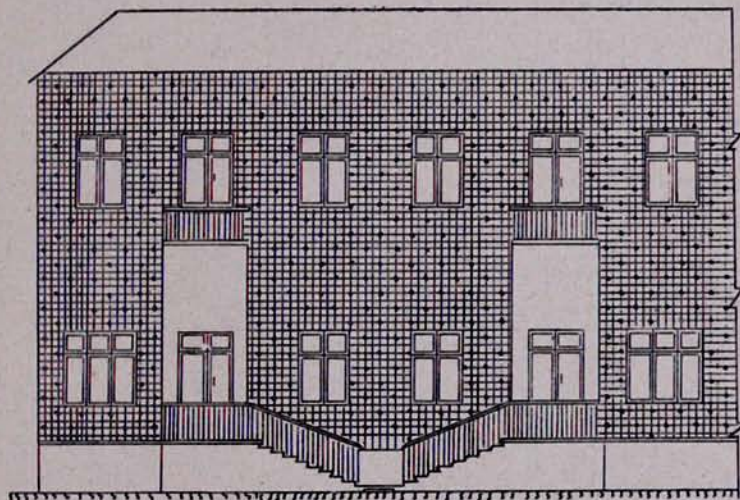
Здания восстановлены установкой с обеих сторон поврежденных стен и широких простенков металлических сеток с последующим нанесением торкретбетона (метод 1 рис. 3, 4).
