## ИЗУЧЕНИЕ ПОСЛЕДСТВИЙ ЗЕМЛЕТРЯСЕНИЙ

В. С. ПАВЛЫК

## ЗЕМЛЕТРЯСЕНИЕ В КАМНЕ-НА-ОБИ

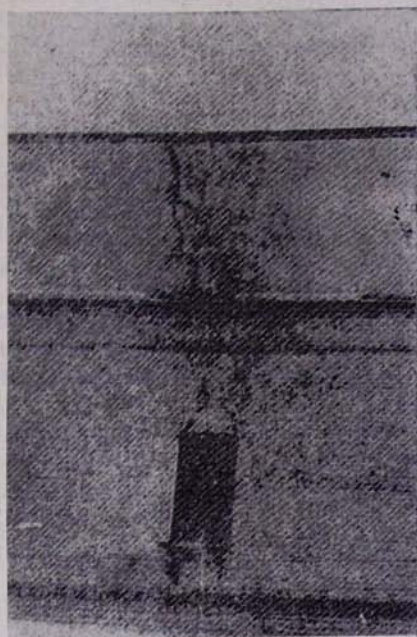
В большинстве зданий с каменными стенами наблюдались отдельные большие или меньшие трещины, преимущественно выходящие из углов проемов и более значительные в верхних этажах. В старых зданиях трещины, как правило, обуславливались повреждением распорных (арочных и лучковых) перемычек (рис. 1). Попадались кирпичные здания и без видимых повреждений, однако некоторые пострадали очень сильно. Прежде всего — это школа (рис. 2,3) и жилые дома

Рис. 1. Характерное повреждение распорной перемычки и глухой стены в здании дореволюционной постройки

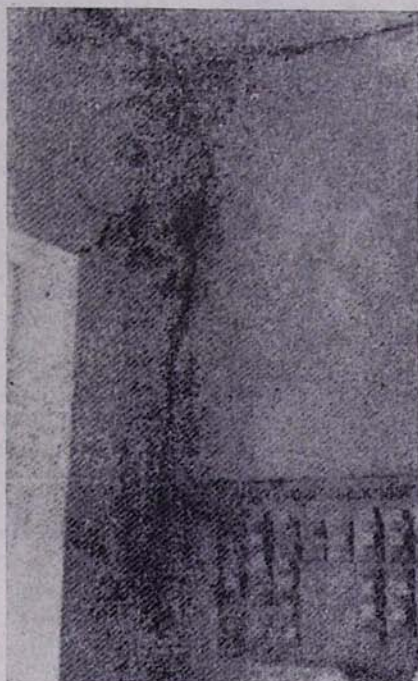
Рис. 2. Характерные повреждения современного кирпичного здания: отрыв наружной продольной стены от поперечной, смещение настилов перекрытий, трещина в углу проема

2) плохая перевязка в кладке и низкая марка кирпича привели к тому, что продольные стены отделились от поперечных и в углах на всю высоту помещений появились вертикальные трещины (рис. 2), в верхних этажах раскрытые больше, чем в нижних;

5) в стенах с проемами были распространены небольшие трещины, выходящие из углов оконных и дверных проемов (рис. 2, 3, 4), а в случаях недостаточной глубины опирания несущих перемычек имело место складывание кладки на опорах; перекрестные трещины в кладке над перемычкой (рис. 5) наблюдались редко.

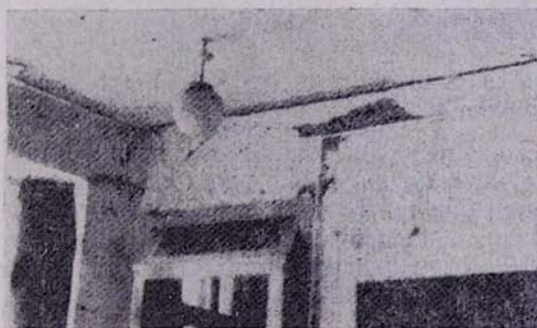
Рис. 3. Повреждения перемычек и смещение настилов незамоноличенного перекрытия в здании школы

1) в результате взаимных смещений между настилами перекрытий и в местах опирания их на стены образовались трещины и щели, местами отвалилась штукатурка и галтели (рис. 3,6);

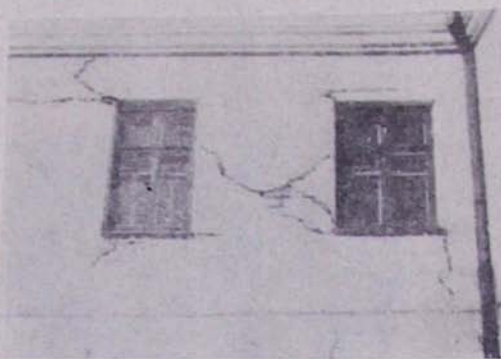
Рис. 4. Повреждения наружной стены кирпичного 2-этажного жилого дома

4) многие несущие простенки пересекались или наклонной трещиной — результат, по-видимому, действия главных растягивающих напряжений, или горизонтальной — следствие изгиба или сдвига простенка (рис. 4);

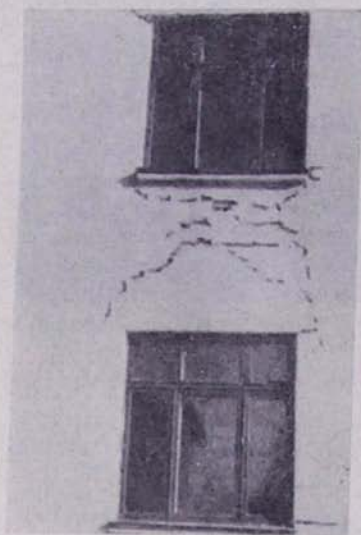
Рис. 5. Расслоение кирпичной кладки над перемычкой

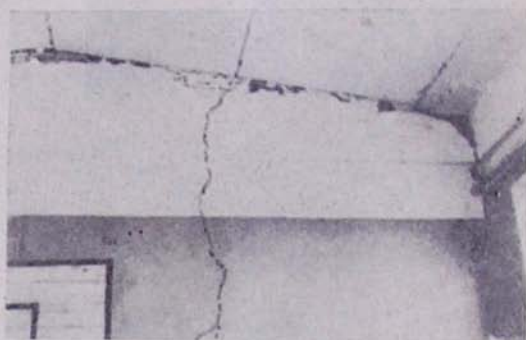
Рис. 6. Повреждения покрытия и торцевой стены спортзала

3) на глухих участках стен возникли трещины преимущественно вертикального направления (рис. 6), часто они начинались от проема или отверстия в стене, а также проходили вдоль борозд и каналов (в некоторых зданиях, как оказалось, имелись стены с вертикальными пустотами, заполненными сыпучим материалом); горизонтальные же трещины в глухих стенах и расслоение кладки почти не наблюдались;
