Р. А. ЛЕВКОВИЧ, Б. Д. ТАГИРОВ, З. Т. ГУСЕЙНОВ

## УЧЕТ СЕЙСМИЧЕСКОГО ВОЗДЕЙСТВИЯ НА ФОРМИРОВАНИЕ ЭКЗОГЕННЫХ ГЕОЛОГИЧЕСКИХ ПРОЦЕССОВ В ГОРНОМ ДАГЕСТАНЕ

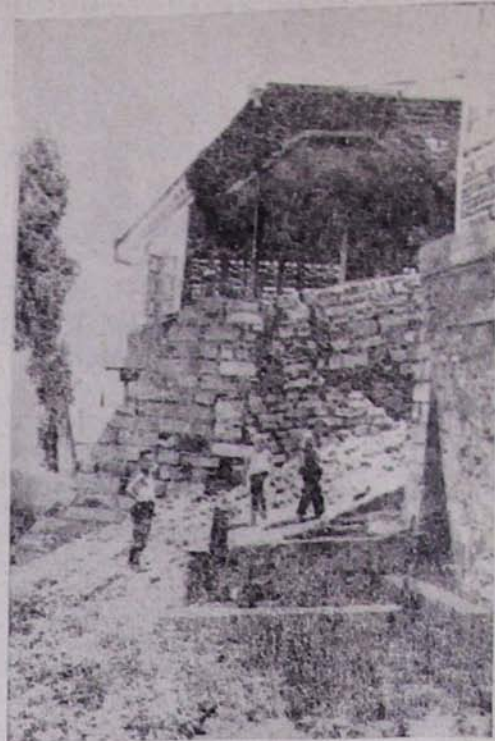
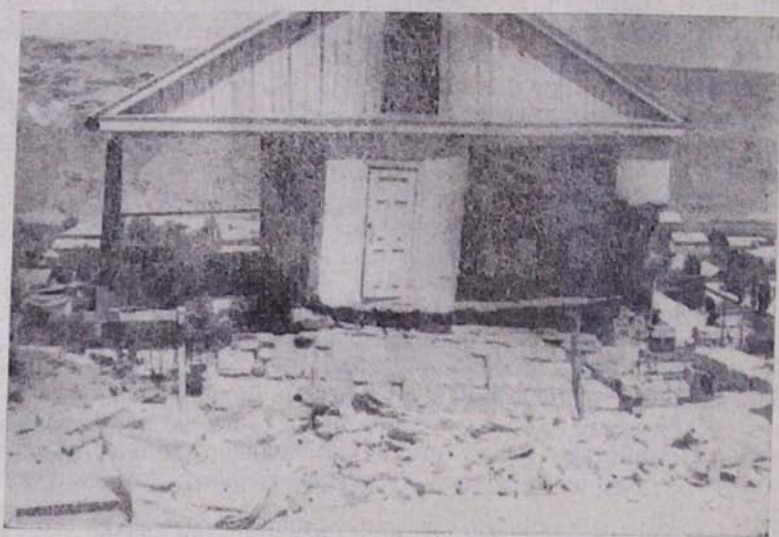
Рис. 1. Виды разрушенных зданий в результате оползневых явлений
