ГИДРОТУРБИНЫ

Е. И. Тараян

**Кавитационная эрозия деталей сверхвысоко-
напорной радиально-осевой гидротурбины**

В связи с аварией с импортной турбиной, имевшей место в ноябре месяце 1953 года на одной из гидростанций в Армении, нижняя крышка, рабочее колесо и лопатки направляющего аппарата турбины были демонтированы.

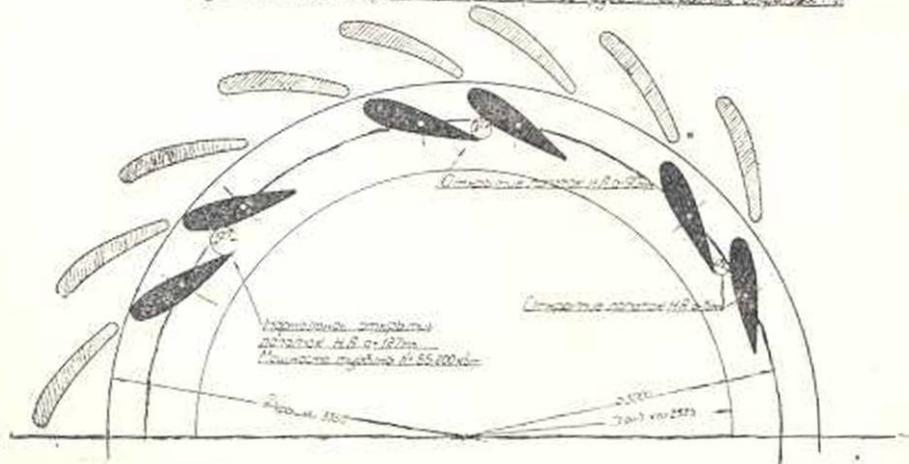
Фиг. 2.

каждой связи находится одна лопатка, которая при нормальном открытии направляющего аппарата является как бы продолжением связи (фиг. 2).

Из фиг. 2 можно усмотреть, что лопатки направляющего аппарата располагаются относительно анкерных связей спирального корпуса различно при разных открытиях направляющего аппарата.

При открытиях $a = 127$ мм и $a = 90$ мм наружные стороны связи и лопатки направляющего аппарата (стороны, обращенные к спиральному корпусу) почти лежат на одной плавной кривой, являясь продолжением одна другой, и лишь при открытии $a = 75$ мм они располагаются несколько ступенчатообразно. При всех расположениях обеспечивается плавное обтекание указанной поверхности лопатки потоком.

Что касается внутренней стороны лопатки (сторона, обращенная к колесу), в особенности в части передней кромки, то уже при открытии $a = 90$ мм последняя выступает за габариты связи настолько, что нарушает удобообтекаемость цепи: связь — лопатка.

Поток, формирующийся в пространстве между двумя связями, встретив переднюю кромку лопатки направляющего аппарата, вынужден резко изменить направление, в особенности при открытиях направляющего аппарата, меньших нормальных.

Несомненно, что связи спирального корпуса играют вредную роль, в особенности при работе турбины на нагрузках ниже нормальной, т. е. при малых открытиях. В случае отсутствия связей вступление потока в межлопаточное пространство не сопровождалось бы столь интенсивной кавитацией, как это имеет место при наличии связей.

1. В целях уменьшения кавитации в направляющем аппарате обследованная турбина должна работать на режимах, близких к нормальному, т. е. при открытиях направляющего аппарата, близких к нормальному.

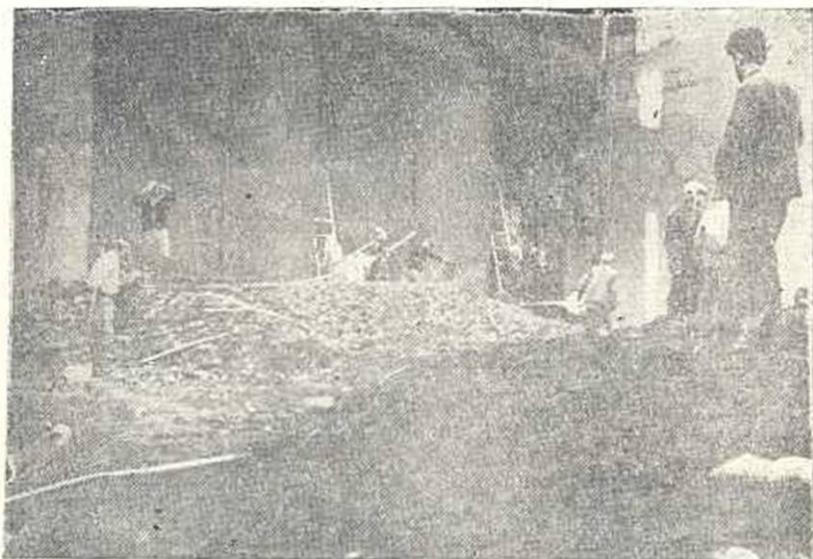
Фиг. 4.

На этой поверхности не обнаружено также царапин или царапин от воздействия щебня, в значительном количестве занесенного водой в турбину из деривации, как об этом можно судить по отложениям щебня в напорном бассейне (фиг. 4), а также по отложениям в патрубке и спиральном корпусе турбины, в которых щебень скопился, по свидетельству ш. ф.-монтера Гидромонтажа, в количестве 2—3 тонн.

Очевидно эрозия деталей, подвергающихся „гидравлической бомбардировке“, в значительной степени усиливается в случае, если в воде содержатся твердые наносы. Появление кратерообразных углублений на кавитационных участках лопаток и защитного кольца крышки объясняется воздействием щебня, который в основном состоит из литой пемзы (порода вулканического происхождения) и занесен водой в турбину из деривации.

4. Силами организации, завершающей строительство гидростанции, необходимо очистить от наносов всю систему водоподводящих сооружений станции.

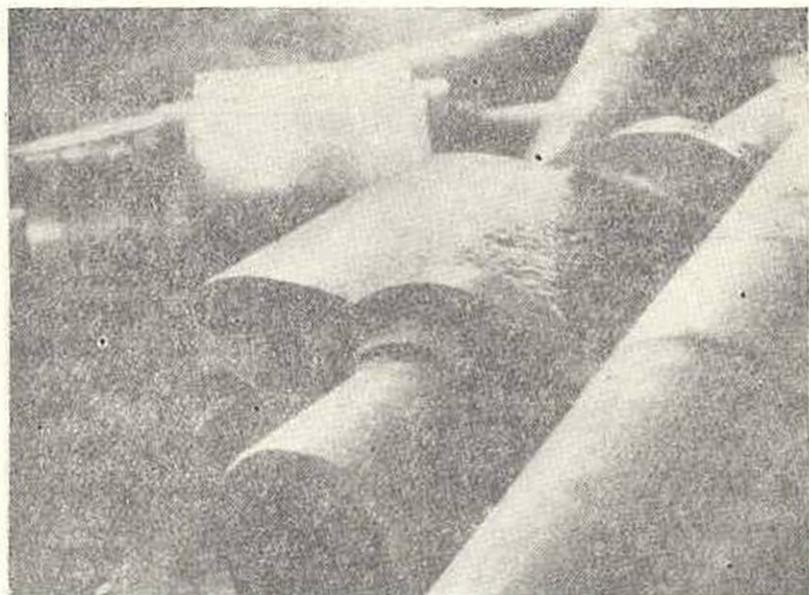
Фиг. 7.

Углубления имеют контур, удлинённый в направлении потока. Они напоминают ямки, насеченные ложкообразным зубилом. Ширина углублений колеблется в пределах от 5 до 8 мм, а глубина — от 0,2 до 0,6 мм. Отдельные ямки, в виде язвы с губчатой поверхностью, в количестве 2—3 штук на каждой лопатке, имеют ширину 12—15 мм и глубину, превосходящую 0,6 мм (фиг. 7).

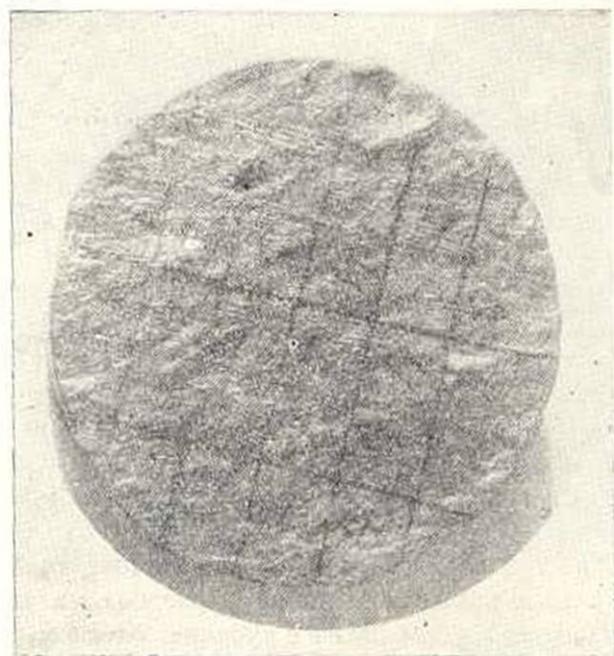
Фиг. 8.

Для количественной оценки результатов разъедания с поверхности одной из лопаток был снят свинцовый слепок диаметром 65 мм (фиг. 8), а несколько позже с той же лопатки снят парафиновый слепок размерах 300×120 мм.

На фиг. 8 видны сильно поврежденные при аварии входные крошки всех лопастей рабочего колеса.
