## ՄՇԿԱՎԱՆՔԻ ՎԵՐԱԿԱՆԳՆՈՒՄԸ

ՅՈՒ. Ա. ԹԱՄԱՆՅԱՆ

#### РЕСТАВРАЦИЯ МШКАВАНКА

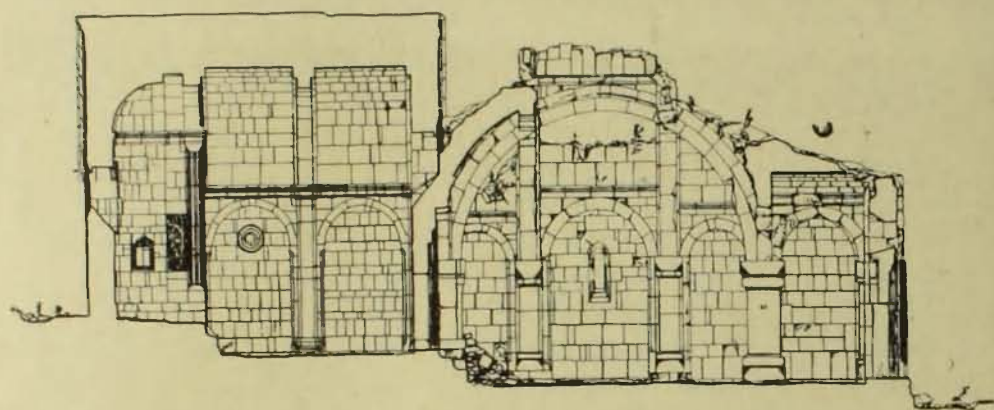
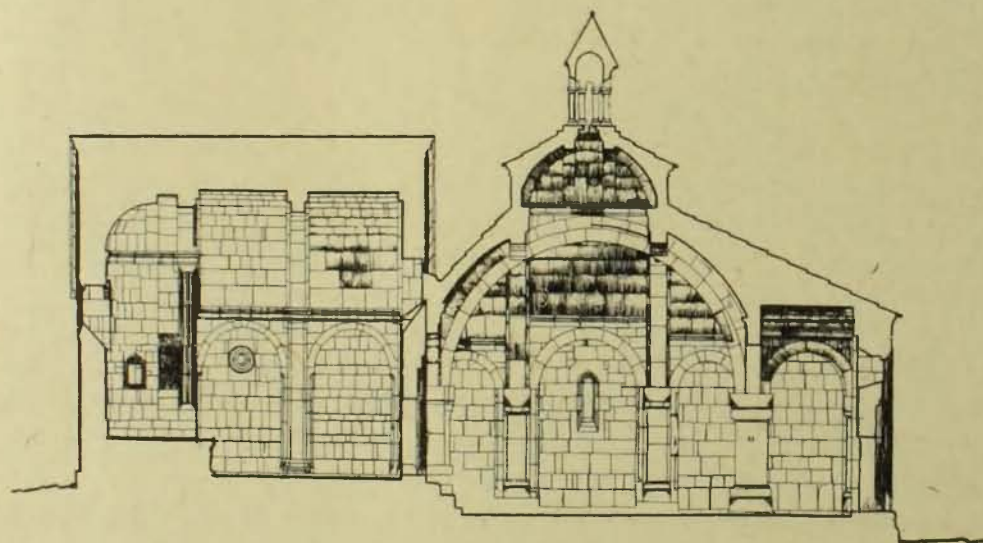
նկ. 1

Մեծ բարդություն էր ներկայացնում արևմտյան շքամուտքի վրա պահպանված պատուհանի և նրան ընդգրկող երեսակալի փոխադարձ դասավորման հարցը: Երեսակալը, ըստ համանմանության սկզբունքի, բարձրացվել էր և մոտեցվել պատուհանին, սակայն պարզվեց, որ պատուհանը տեղադրված է շատ ցածր, ուստի պատուհանի և շքամուտքի համար առանձին երեսակալ այդ տեղում չի կարող տեղադրվել, որի հետևանքով շքամուտքի երեսակալը

պետք է ընդգրկի նաև պատուհանը: Նախագծի վրա այդպես էլ վերականգնելից այդ մասը (նկ. 1, 2):

<sup>3</sup> Նկ. 2-ում այդ քանդված ու վերաշարված մասերը ցույց են տրված թեք շտրիխներով, իսկ նոր քարերով երեսպատված՝ ուղղահայաց շտրիխներով:

նրա վրա տեղադրված պատուհանի վերականգնումները երկրորդ տարբերակի համաձայն, ըստ որի երեսակալը ընդգրկում է նաև պատուհանը:
