ՅՈՒ. Ա. ԹԱՄԱՆՅԱՆ

## ՄԱՐՄԱՇԵՆԻ ՎԱՆՔԻ ՎԵՐԱՆՈՐՈԳՈՒՄԸ

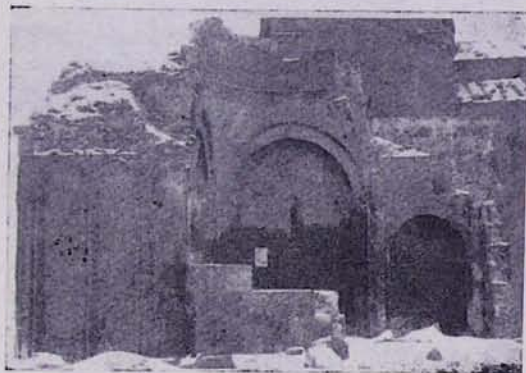
Նկ. № 1. Մարմաշենի երկրորդ եկեղեցին վերանորոգումից առաջ

Մինչև վերանորոգման աշխատանքների սկիզբը եկեղեցին ծածկված էր փլատակներով և գտնվում էր կիսավեր վիճակում: Կանգուն էր մնացել հուշարձանի հարավ-արևելյան կեսը: Քանդված մասի բեկորները

Մաքրումից հետո<sup>10</sup> բացվեց ամբողջ հյուսիսային ճակատը (նկ. № 1) և ի հայտ եկան եռանկյունի խորշերը: Հյուսիսային ճակատի արևելյան կողմի խորշի կամարադեղի ամրացումը պահանջեց մեծ վարպետություն, ուր ջարդված կամարադեղը մետաղյա ամրացուցիչների և բետոնի շնորհիվ ստա-

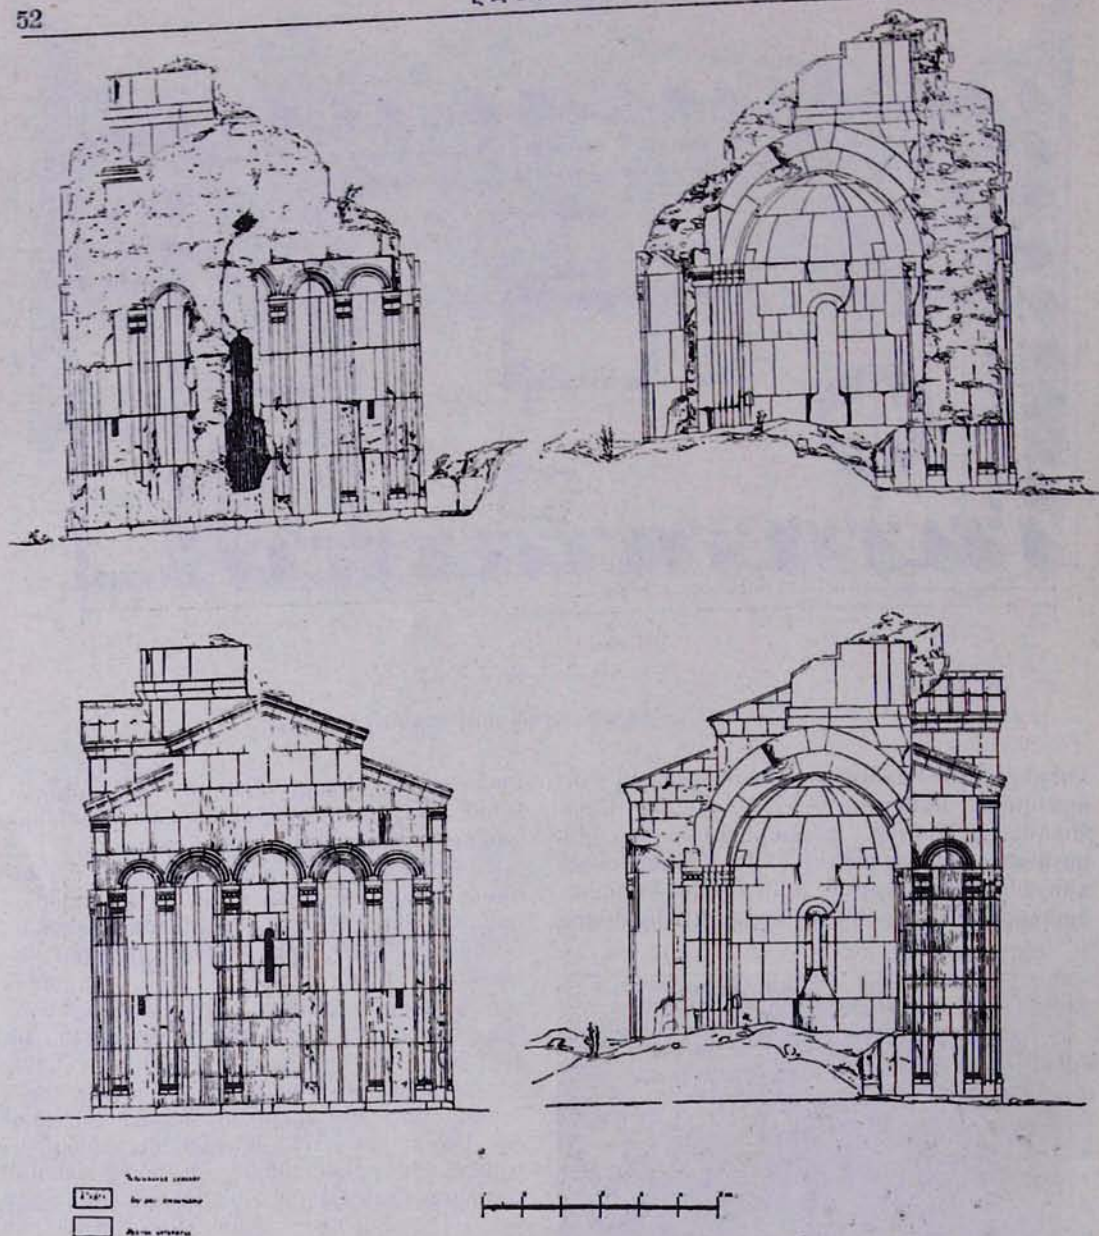
Գծ. № 2. Մարմաշենի երկրորդ եկեղեցու վերանորոգման նախագիծ

թափված էին հուշարձանի ներսում և շրջապատում (գծ. № 2 և № 3):

Վերանորոգման աշխատանքները սկսվեցին հուշարձանի մաքրումից, որի ընթացքում ի հայտ եկան բազմաթիվ պիտանի հարթ երեսապատի քարեր, քանդակազարդ բեկորներ: Վերակազմության նախագծով<sup>9</sup> նախատեսվում էր վերանորոգել հարավա-

յին, արևելյան և մասամբ հյուսիսային ճակատների տանիքները և կատարել թմբուկի պահպանված մասի կոնսերվացիա, նոր քարով լրացնելով պակասող մասերը:

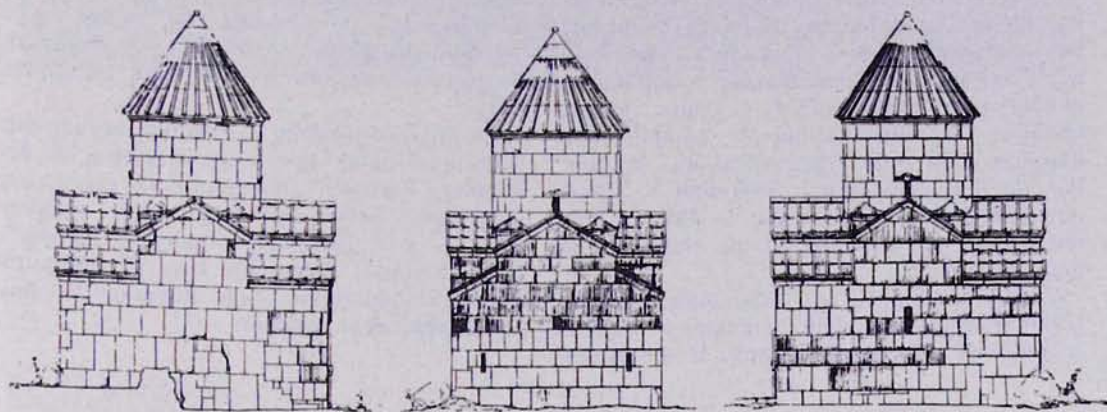
Գծ. № 3. Մարմաշենի երրորդ եկեղեցու վերանորոգման նախագիծ (1954 թ.)

Հուշարձանը վերանորոգումից առաջ գտնվում էր բավական անմխիթար վիճակում: Թափվել էին տանիքի և վեղարի սալերի զգալի մասը, արևելյան ճակատի երեսապատի զգալի հատվածները, և հուշարձանը դատապարտված էր քայքայման ու ոչնչացման:

1950—51 թվականներին վերանորոգման համար այնտեղ սկսվեցին նախապատրաստական աշխատանքներ. կուտակվել էին տաշված քարեր և, միառժամանակ, դադարից հետո, 1954 թվականին կազմված վերանորոգման նախագծի հիման վրա<sup>14</sup> (գծ. № 4), վերսկսվեցին աշխատանքները:

Սկզբում վերաշարվեցին և ամրացվեցին երեսապատների խարխված ու պոկված քա-

րերը: Այս տեղադրվեցին նոր երեսապատման բարերը՝ տեղական կարմրագույն տուֆից: Պատերի, քիվերի վերանորոգումից հետո հնարավոր եղավ վերանորոգել վեղարի ծածկը, տեղադրելով սրածայր փակող
