ՅՈՒ. Ա. ԹԱՄԱՆՅԱՆ

## ԳՈԾԱՎԱՆՔԻ ՎԵՐԱՆՈՐՈԳՈՒՄԸ

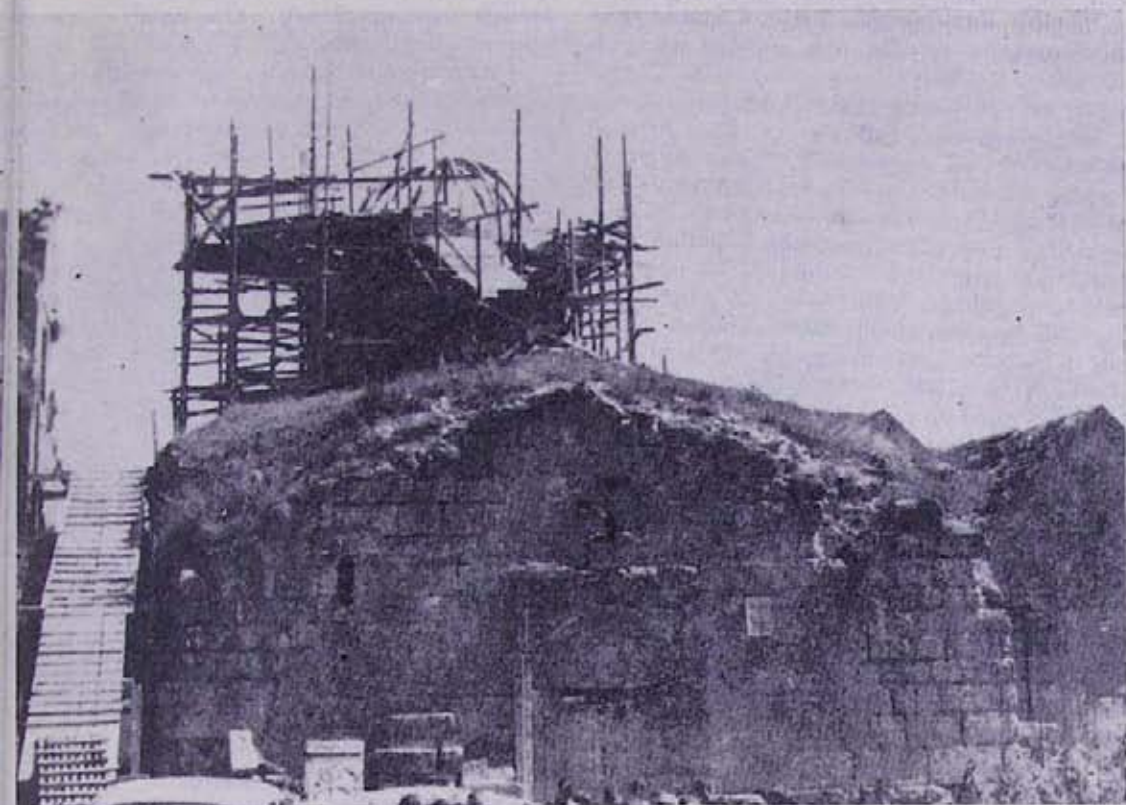
Հողի շերտը վերացնելուց հետո պարզվեց, որ տանիքի սալերը իրագործված էին տպիտակավուն, Հաղարծնի վանքի մոտից բերված քարից, որոնց քառորդները ջարդված լինելու պատճառով համարյա լրիվ պիտանի չեն հետագա օգտագործման համար: Բացի տանիքի անմխիթար վիճակից, խիստ հողմահարված էին ճակատները պտակող քիվերը և մասամբ արևմտյան ու հարավային ճակատների երեսասպատերը: Բացակայում էին ջրհորդանքները և այդ տեղերում թե՛ երեսասպատման քարերի և թե՛ շաղախի վրա զգացվում էր ջրի քայքայիչ ազդեցության հետքը: (Նկ. 1):

Նկ. 1. Գավիթը և եկեղեցին վերանորոգումից առաջ

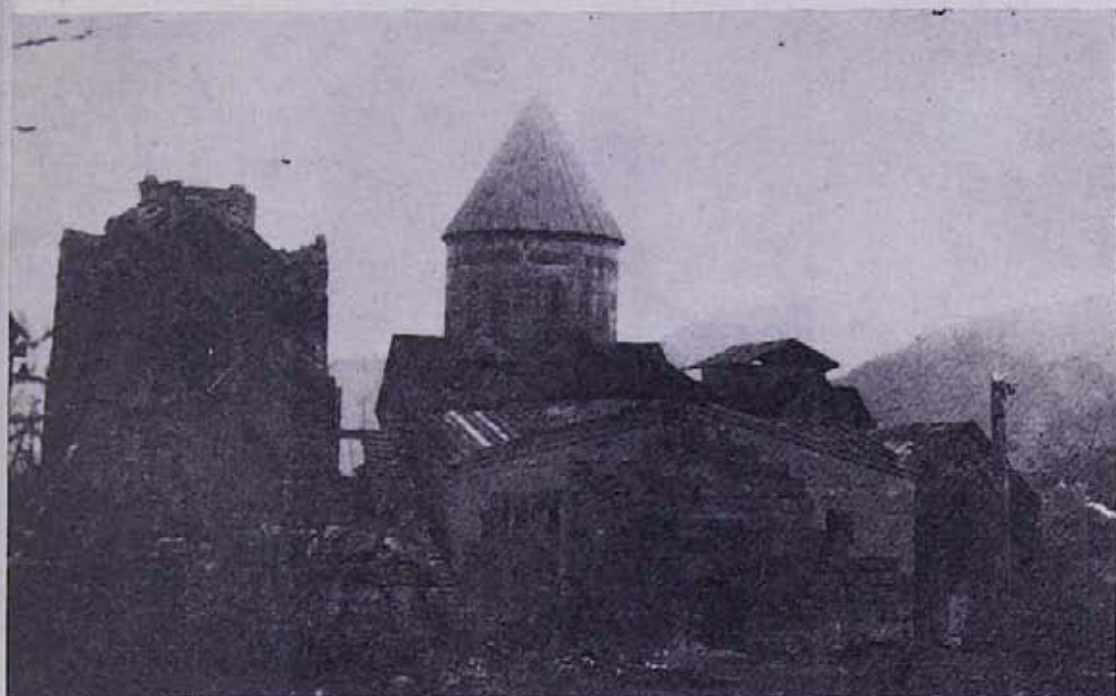
Նկ. 2. Գալիթը և եկեղեցին վերանորոգումից հետո

Քիվերը և երեսասպատերը վերանորոգվեցին նույն քարով: Հաշվի առնելով նախորդ տարիների փորձը, գերադասվեց տանիքը իրագործել տեղական տուֆով, որը հիմնականում բերվում էր Արովյանի շրջանի Մայակովսկու գյուղի քարհանքից: Չէին պահպանվել երդիկի ծածկի սալերը. դրանք պատրաստվեցին Կեչաուխի գավթի ծածկի նմանությամբ: Այս հուշարձանում մերժվեց կուծաքետոնի օգտագործումը, և կիրառվեց պեմզաքետոն, որը հարմար էր թե՛ տեղափոխման և թե՛ տնտեսական տեսակետից (Նկ. 2):

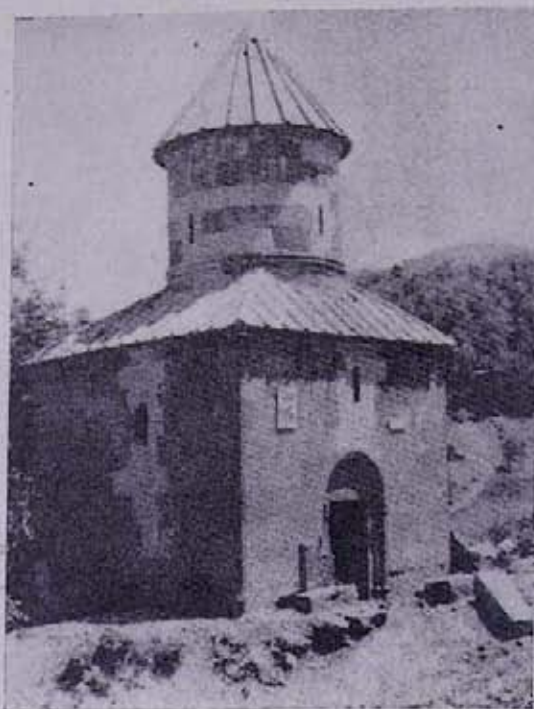
1957 թվականին սկսվեցին այդ գողտրիկ հուշարձանի վերանորոգման աշխատանքները: Հուշարձանի արևելյան պատը կառուցված լինելով թույլ ապառներից կազմված հիմնատակի վրա և քաղական ուժեղ թեքության վրա, ենթարկվել էր սողքի և վտանգվել էր կառուցվածքի կայունությունը: Թմբուկը խիստ խարխված վիճակում էր:

Նկ. 8. Ս. Գևորգ եկեղեցին հյուսիս-արևմուտքից, վերանորոգումից հետո

Վերանորոգման աշխատանքների ընթացքում ամրացվեցին արևելյան պատի հիմքերը, շաղախի ներարկման և քետոնապատման միջոցով: Ապա վերաշարվեցին ճակատների երեսապատերը, որ առաջացավ 3—5 սմ խզվածք երեսապատի միջև: Թմբուկը գմբեթի հետ միասին քանդվեց և լրիվ վերաշարվեց: Վեղարի ծածկի տակ կատարվեց կուժաբետոնե լիցք, որի վրա իրագործվեց տանիքը՝ տեղական տուֆի սալերով: Տանիքի ցածր մասերի լանջերը ծածկվեցին քաղալոյա սալերով, իսկ պան-
