ՅՈՒ. Ա. ԹԱՄԱՆՅԱՆ

## ԶՈՐԱՅ ԵԿԵՂԵՑՈՒ ՎԵՐԱՆՈՐՈԳՈՒՄԸ

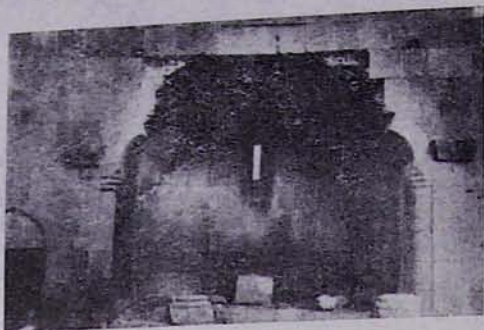
Նկ. 1. Ջորաց եկեղեցու արևմտյան մուտքը վերանորոգումից առաջ

ճակատի երեսապատերի զգալի մասը և հատակների սալերը: Լուրջ վնասվածք էր ստացել արևմտյան ճակատի կամարակապ բացվածքը, որից մնացել էին միայն սյուների և խոյակների առանձին մնացորդները (Նկ. 1, 2): Եկեղեցու քիվերի զգալի մասը խախտված էին (Նկ. 3), ուստի վերանորոգման աշխատանքների ժամանակ բոլորը վերաշարվեցին, պակասող մասերը լրացվեցին նոր տաշված քիվերով: Ծրջապատի մաքրման աշխատանքների ժամանակ գտնվեցին տանիքի սալերի մնացորդները կիսակլոր ելունով և մի քանի շթաքարային քարեր, որոնց վրա պարզ նշմարվում էին կիսակլոր ելունները: Ենթադրում ենք, որ վերջիններս եզրել են ցածր լանջերի տանիքների վերին ծայրերը: Արևմտյան ճակատի մոտ հայտնաբերվեցին մուտքը ձևավորող երկու միակտոր բազալիտից սյուներ, որոնք ունեին կիսակլոր և ուղղանկյուն տաշվածքներ: Այդ սյուների երկու խոյակները գտնվում էին հողի մակերեսին և արտահայտվել էին չա-

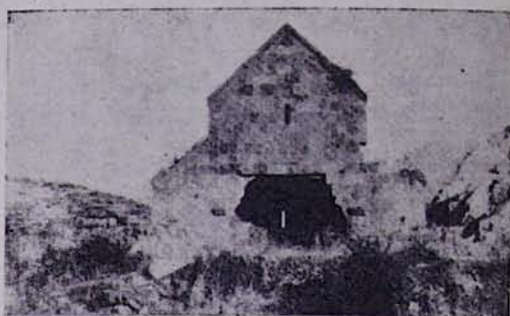
Նկ. 2. Ջորաց եկեղեցու արևմտյան ճակատը վերանորոգումից առաջ

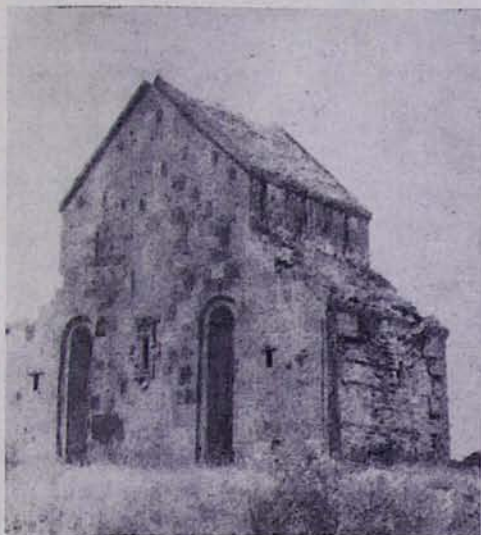
Նկ. 3. Զորաց եկեղեցու ընդհանուր տեսքը հյուսիս-արևելքից վերանորոգումից առաջ

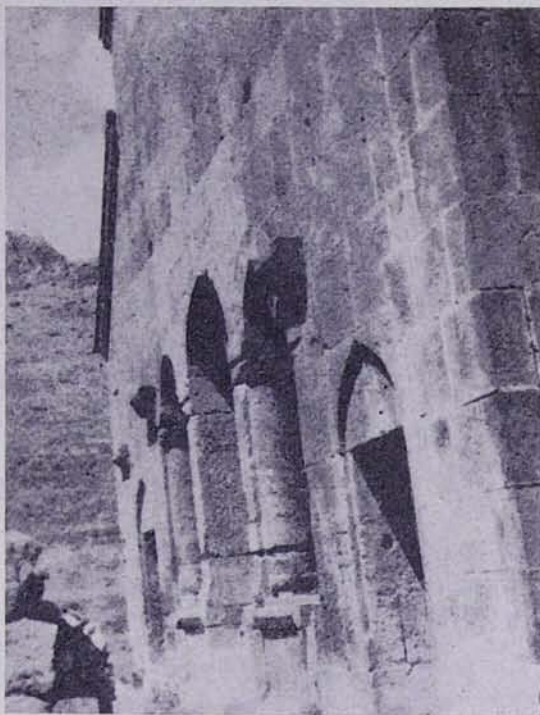
Նկ. 4. Զորաց եկեղեցու արևմտյան ճակատը վերանորոգումից հետո

Հարավային կողմի սյունը սաստիկ ջարդոտված էր, այդ կապակցությամբ ստիպված տաշվեց և տեղադրվեց պակասող մասը լրացնող նոր հատվածը, որը տեղադրվեց հին խարսխի վրա, ուր պակասող մասերը լրացվեցին բետոնով: Բետոնյա այդ լրացումը, ինչպես ընդունված է մեր հուշարձանների վերանորոգման մեջ, տարբերելու նըպատակով, կատարվեց մի փոքր խոր ընկած:

Հյուսիսային սյան խարսխը քացակալում էր, և բոլոր փնտրումներն ու պրպտումներն արդյունք չբերեցին: Ստիպված տաշվեց նորը և տեղադրվեց՝ պահպանելով հին չափերը, որոնք համեմատության կարգով վերցրին պահպանված խարսխից, իսկ ելունների չափերը ճշուվեցին սյան կտրվածքի չափերի համաձայն: Այսպիսով վերականգնվեցին մուտքը ձևավորող երկու սյուները իրենց խարսխների և խոյակների հետ: Կամարներ

Կամարների վերականգնման ժամանակ դժվարություն առաջացավ նրանց սլաքաձեվությունը որոշելու ընթացքում: Չափագրության վրա պահպանված մնացորդներից պարզ չէր այդ կամարների կառուցման ճիշտ ձևը: Տեղում երկար պրպտումները պարզեցին նրանց երկկենդրոն լինելը: Սկզբում նրանք իրականացվել էին որպես միակենտրոն կամարներ, սակայն Հատուկ գիտա-վերանորոգման արտադրական արվեստանոցի աշխատակիցների հանձնաժողովը (Ա. Հարությունյան, Ռ. Ալիկյան, Ս. Սաղումյան) օգնեց կանխելու այդ թերությունը: Պարզվեց և ճշուվեց նրանց երկկենտրոն լինելը, և կա-

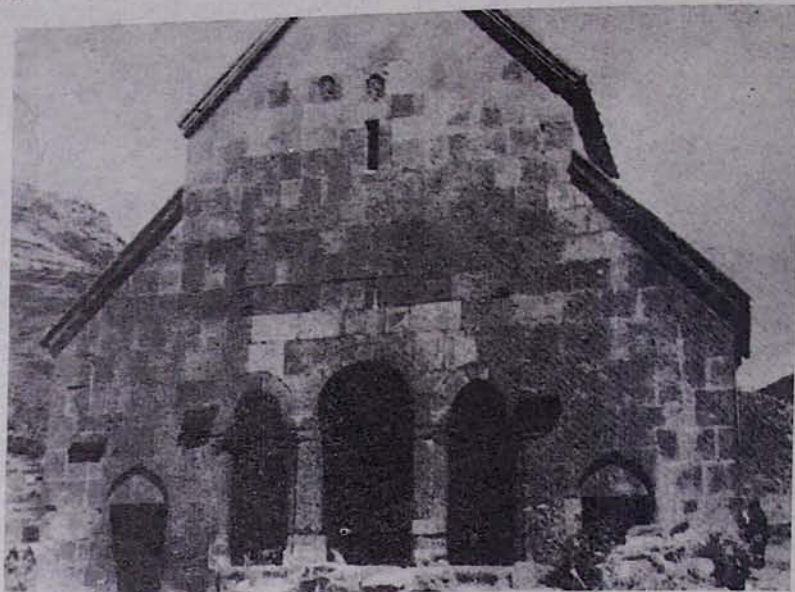
Նկ. 5. Զորաց եկեղեցին վերանորոգումից հետո

երեսապատման և սալարկման համար օգտագործվել է Սիսիանի բազալտ քարը, որի կիրառումը դեմ էին ճարտարապետության դոկտոր Վ. Հարությունյանը և մենք, սակայն միայն աշխատանքների վերջում (մուտքի

կամարները և երեսապատերը՝ Հ. Գառապարյանի օրոք) սկսեցին օգտագործել Ալաշազի շրջակայքից հայթայթված բազալտը, որը իր գույնով և որակով ավելի էր համապատասխանում հուշարձանի վրա կիրառված քարերին և նախագծի հանձնարարականներին (նկ. 5):
