ՅՈՒ. Ա. ԹԱՄԱՆՅԱՆ

## ՎԱՅՈՑ ԶՈՐԻ Ս. ԿԱՐԱՊԵՏ ԵԿԵՂԵՑՈՒ ՎԵՐԱՆՈՐՈԳՈՒՄԸ

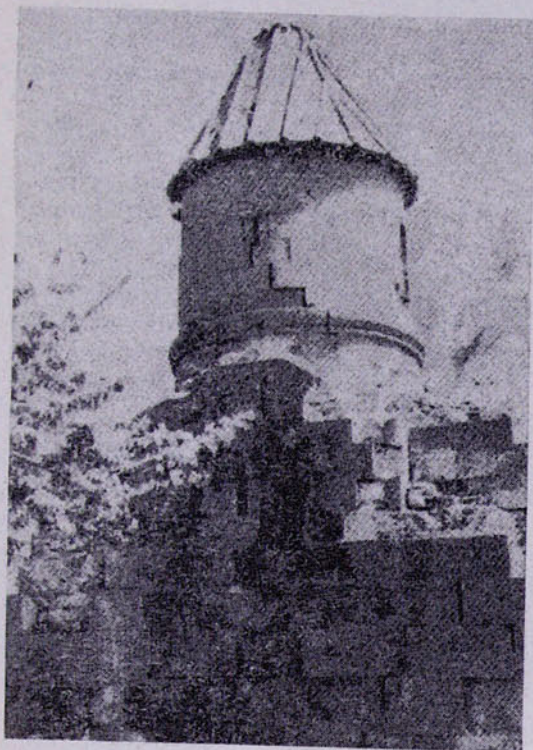
Նկ. № 1. Ս. Կարապետ եկեղեցին վերանորոգումից առաջ

Մեզ հասած կառուցվածքը հիմնականում կանգուն էր, սակայն նրա ճակատների զգալի մասի քարերը տեղաշարժվել էին և մի մասն էլ բացակայում էր: Թմբուկը ուժեղ ստորգետնյա հարվածի հետևանքով

որոշ չափով ոլորվել էր և պատուհաններին մոտ գտնվող երեսապատերը անջատվել էին շաղախից և դուրս փքվել (Նկ. № 1 և № 2):

Վեղարի ծածկի ստորին մասերը բավականին լավ էին պահպանվել, և միայն տուժել էր նրա վերին մասը: Ծակտոնների քիվերի և մասամբ երեսապատերի բացակայության պատճառով թափվել էին տանիքների սալերը, և չէին պահպանում կառուցվածքը մթնոլորտային տեղումներից:

Թմբուկի երեսապատերի հետ տեղի էր ունեցել հետևյալը՝ նրանք մաս-մաս խարխուլվել էին և, անջատվելով շաղախից, դուրս փքվել: Նախագծում այդ հարցերը լուծվեցին մասնակի վերաշարումներով:

շինարարական - վերականգնման աշխատանքները: Աշխատանքների կազմակերպման տեսակետից այստեղ միակ հնարավոր ուղին առաջին հերթին թմբուկի ամրացումն էր, որից հետո միայն հնարավոր կլիներ վերականգնել վեղարի ծածկասալերը և ապա մնացած բոլոր նախատեսված մասերը: Թմբուկը վերաշարվեց մաս-մաս, որը հնարավորություն տվեց անաղարտ մասերին ձեռք չտալ և վերականգնել միայն վնաս-

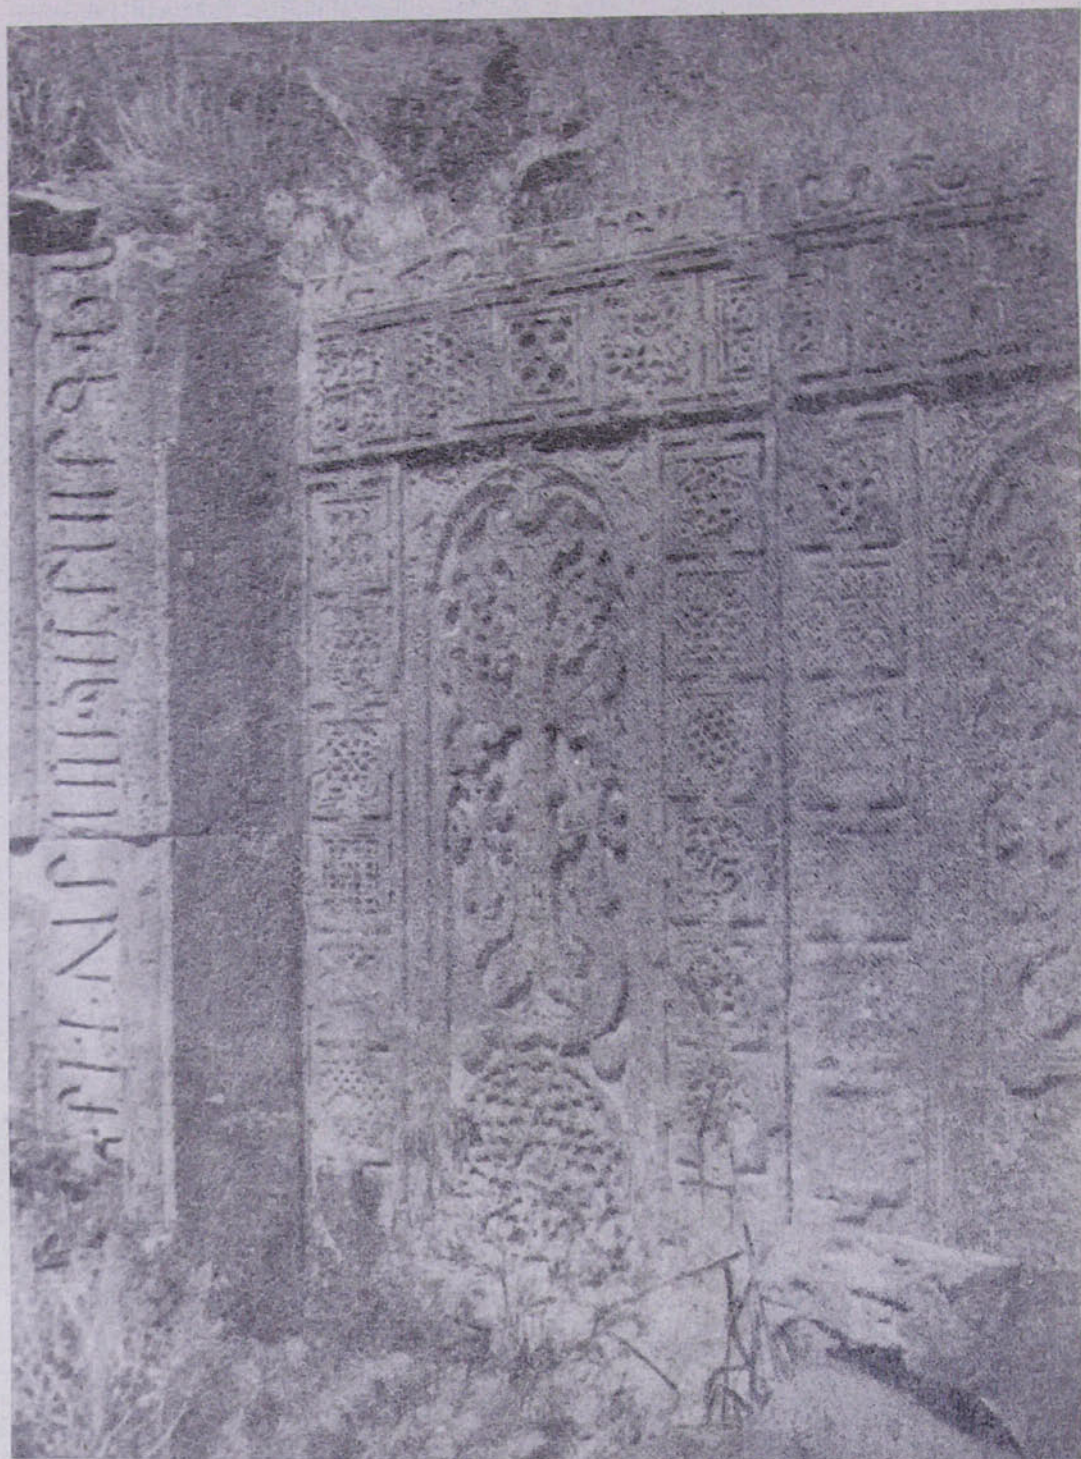
Նկ. № 5. Որմնափակ զույգ խաչքարեր

Ջորաց տաճարից և ս. Կարապետ եկեղեցուց հարավ, ձորի մեջ, թեք լանջի ստորոտի մոտ, հայտնաբերված ճակատակալ քարը, ծածկված բարձրաքանդակներով, իրենից ներկայացնում է որմնափակ խաչքարերից մի մոնումենտալ կառուցվածքի մնացորդ (նկ. № 5):

վածքը: Այս աշխատանքներն արդեն ձեռ-  
նարկված են: Ծակատակալ քարն ընկած է  
իր քանդակազարդ երեսով դեպի վեր և են-  
թարկվում է բնության ուժերի քայքայմանը,  
որի հետևանքով եղծված են թե՛ ար-  
ձանագրության տառերը և թե՛ քանդակա-  
զարդերը:

Այս որմնափակ խաչքարի վերականգն-  
ման համար նախատեսվում է կառուցել  
հեննապատ, որը կարգելակի լանջով հոսող  
ջրերի ողողումը, ապա հնարավորին չա-  
փով եղած քարերով վերականգնել կառուց-
