ՅՈՒ. Ա. ԹԱՄԱՆՅԱՆ

## ԱԼԱՅԱԶԻ Ս. ԿԱՐԱՊԵՏ ԵԿԵՂԵՑՈՒ ՎԵՐԱՆՈՐՈԳՈՒՄԸ

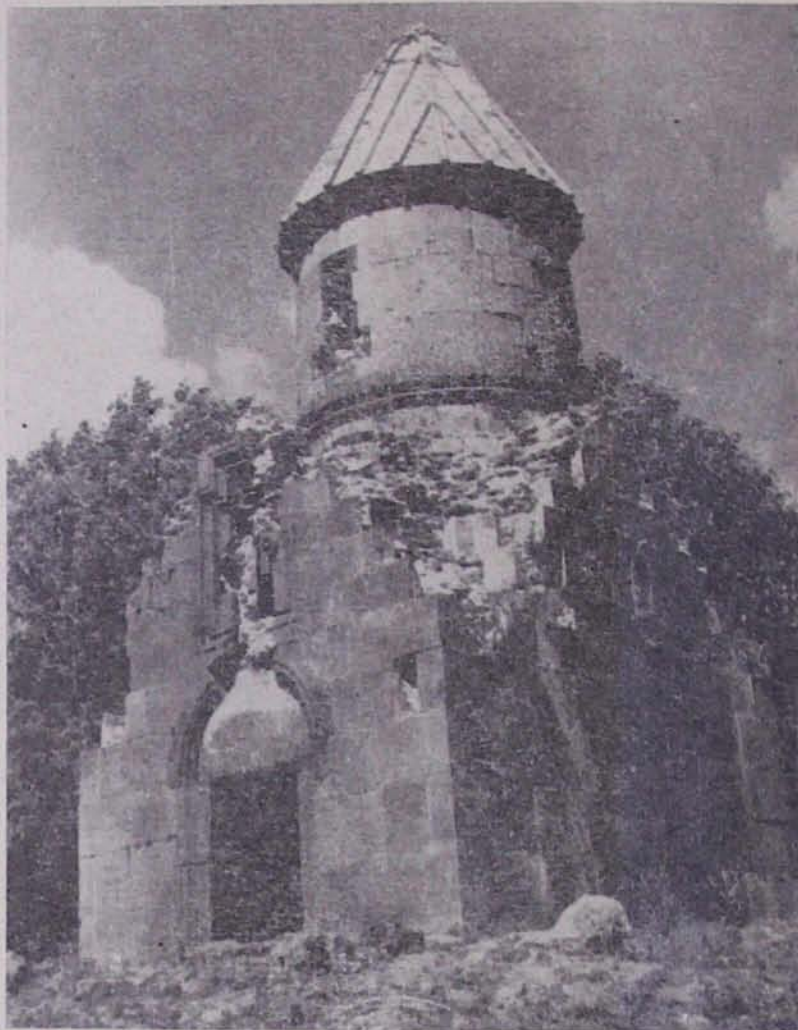
Մեզ հասած կառուցվածքը հիմնականում կանգուն էր, սակայն նրա ճակատների զգալի մասի քարերը տեղաշարժվել էին, և մի մասն էլ բացակայում էր: Թմբուկը ուժեղ ստորգետնյա հարվածի հետևանքով որոշ չափով ոլորվել էր, և պատուհաններին մոտ գտնվող երեսասպատերը անջատվել էին շաղախից և դուրս փքվել (նկ. № 1, 2):

Նկար 1. Ս. Կարապետ եկեղեցին վերանորոգումից առաջ

Ժել էր նրա վերին մասը: Ծակտոցների քիվերի և մասամբ երեսասպատերի բացակայության պատճառով թափվել էին տանիքների տալերը և չէին պահպանում կառուցվածքը մթնոլորտային տեղումներից:

Թմբուկի երեսապատերի հետ տեղի էր ունեցել հետևյալը. նրանք խարխլվել էին և, անջատվելով շաղախից, դուրս փքվել: Նախագծում այդ հարցերը լուծվեցին մասնակի վերաշարումներով:

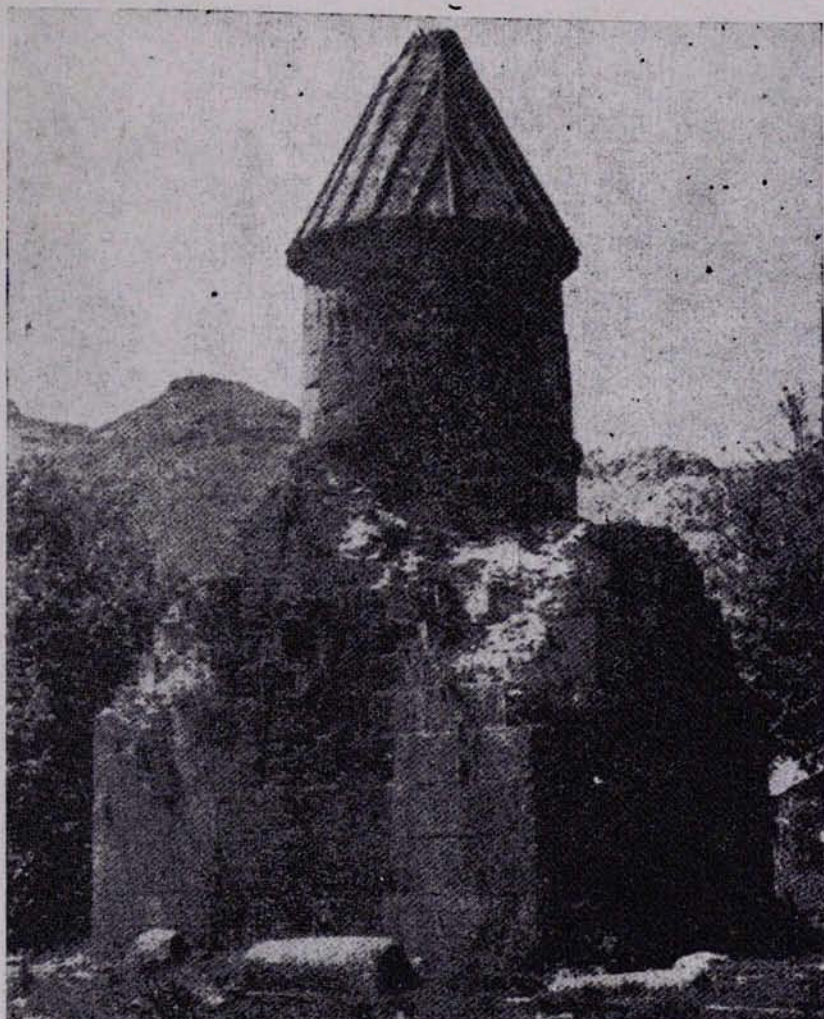
Նկար 2. Ս. Կարապետ եկեղեցին վերանորոգումից առաջ

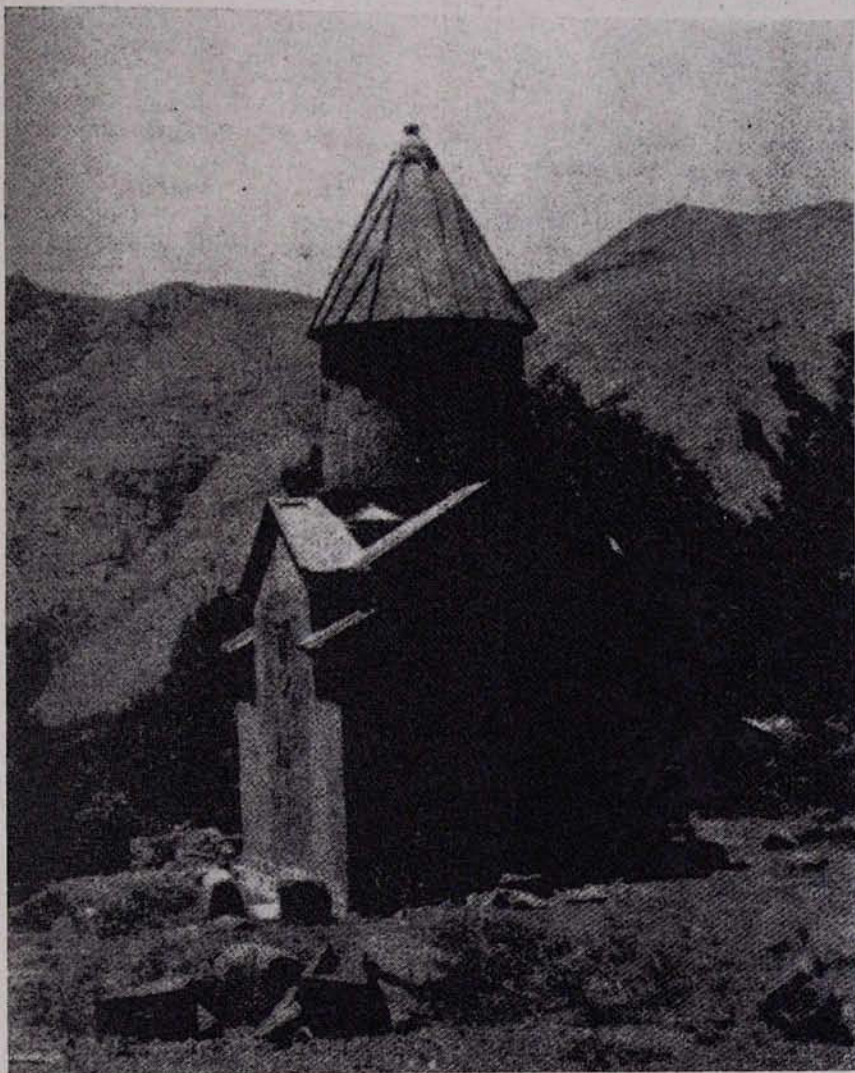
Նկար 3. Ս. Կարապետ եկեղեցին վերանորոգումից հետո

Հուշարձանի վերանորոգումից հետո կատարվեց պատերի մաքրում ծորած շաղախներից, և իրականացվեց ջրհեռացումը (նկ. № 3):
