СТРОИТЕЛЬНЫЕ КОНСТРУКЦИИ

Т. А. ГОРОЯН, Т. Г. МАРКАРЯН, С. А. ШИРУЗЯН, Э. В. ШАХСУВАРЯН

О НЕКОТОРЫХ РЕЗУЛЬТАТАХ ИНЖЕНЕРНОГО
ОБСЛЕДОВАНИЯ ПОСЛЕДСТВИЙ ТАШКЕНТСКОГО
ЗЕМЛЕТРЯСЕНИЯ 1966 ГОДА

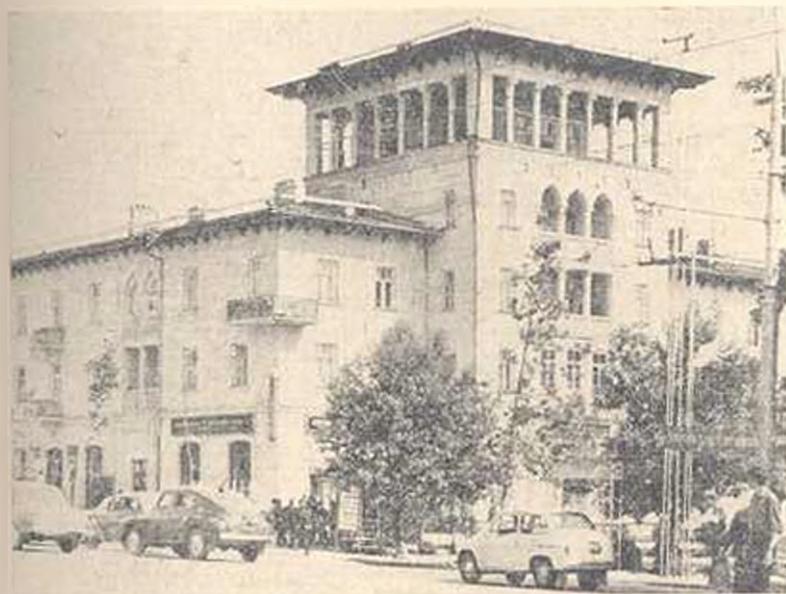
Рис. 1. Общий вид углового отсека жилого дома по ул. Навои, 21 в г. Ташкенте.

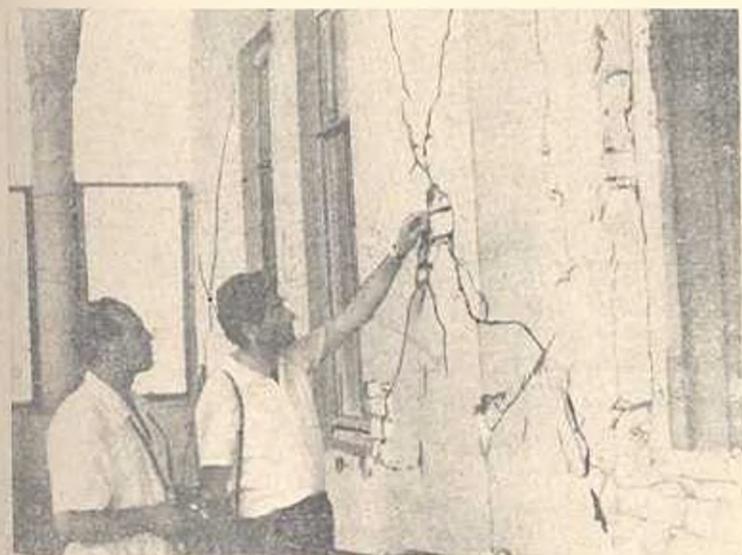
Рис. 2. Характер разрушения стен верхнего этажа углового отсека жилого дома по ул. Навои, 21 при ташкентском землетрясении 26 апреля 1966.
