## Վ.Հ. ԹՈՔՄԱԶՅԱՆ

## ԽԱՉԵՆԻ ՀԻՂԴՈՂԱՆԳՈՒՅՑԻ ՏԵԽՆԻԿԱԿԱՆ ՎԻՃԱԿԻ ՀԵՏԱԶՈՏՈՒՄԸ

**STUDYING THE KHACHEN RESERVOIR ENGINEERING STATE**

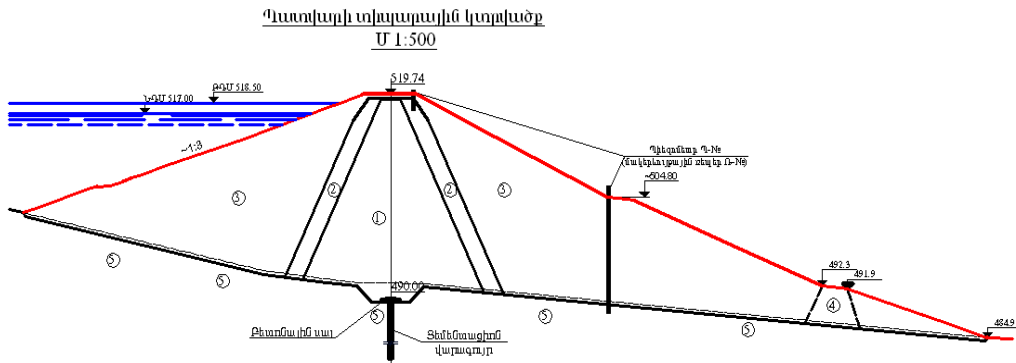
*Նկ. 1. Խաչենի պատվարի կտրվածքը*

**Հետազոտության արդյունքները.** Պատվարի բարձրությունը 35,0 մ է (որը նորմերով համապատասխանում է II կարգին), երկարությունը գագաթով՝ 878,6 մ, ձախապարհի երկարությունը գագաթով՝ 909,0 մ: Կատարի լայնությունը տատանվում է 8,5...9,0 մ սահմաններում: Պատվարի կատարի երկայնական ուղղությամբ նիշերը փոփոխական են՝ 519,7...520,0 մ, պատվարի կատարի ճանապարհը ընդլայնական կտրվածքում կառուցված է երկկողմանի թեքությամբ՝ մակերևութային ջրերը հեռացնելու համար: Պատվարի մարմնում տեղադրված է ավազակավային միջուկ, որի գրունտը սուֆոզիոն երևույթներից պաշտպանելու համար իրականացված են միջանկյալ տարբերահատիկ ավազներով անցումային պրիզմաներ (նկ.1):

Հետազոտությունների արդյունքում պարզվել է, որ ավազակավային միջուկի գագաթի նիշը գտնվում է ԲԴՄ-ից ավելի բարձր նիշի վրա:

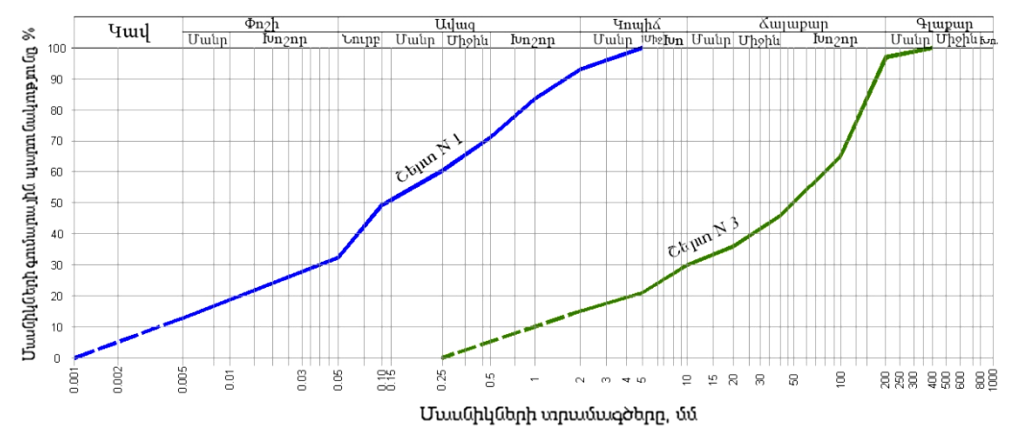
Նկ. 2. Պատվարի մարմնի գրունտների հատիկաչափական կազմի կորերը

Պատվարի մարմնի գրունտների ֆիզիկամեխանիկական հատկությունների լաբորատոր ուսումնասիրությունը ցույց է տալիս, որ մոտ 50 տարվա գործունեության ընթացքում պատվարի մարմինը լուրջ փոփոխությունների չի ենթարկվել: Պատվարի մարմինը, իրականացված ճալաքարա-կոպչային գրունտներով, ունի հետևյալ պարամետրերը՝ խտությունը 2,11  $g/cm^3$ , ներքին շփման անկյունը 38°. ներկայումս դրանք էական փոփոխություններ չեն կրել: Պատվարի միջուկը, իրականացված ավազակավով, ունի հետևյալ ֆիզիկամեխանիկական հատկությունները՝ խտությունը՝ 1,97  $g/cm^3$ , խոնավությունը՝ 22,1%, կմախքի խտությունը՝ 1,61  $g/cm^3$ , ներքին շփման անկյունը՝ 18°40', շաղկապման ուժը՝ 0,037  $U_{\text{Պա}}$ : Վերլուծելով գրունտների ներկայիս ֆիզիկամեխանիկական հատկությունների ցուցանիշները, կարելի է ասել, որ պատվարի մարմինը կայունության տեսակետից գտնվում է նորմատիվային սահմաններում:

Պատվարի մարմնի հետազոտության արդյունքում ստացված գրունտների հատիկաչափական կազմը և դրա ֆիզիկամեխանիկական հատկությունները ներկայացված են նկ. 2-ում և աղյուսակում:

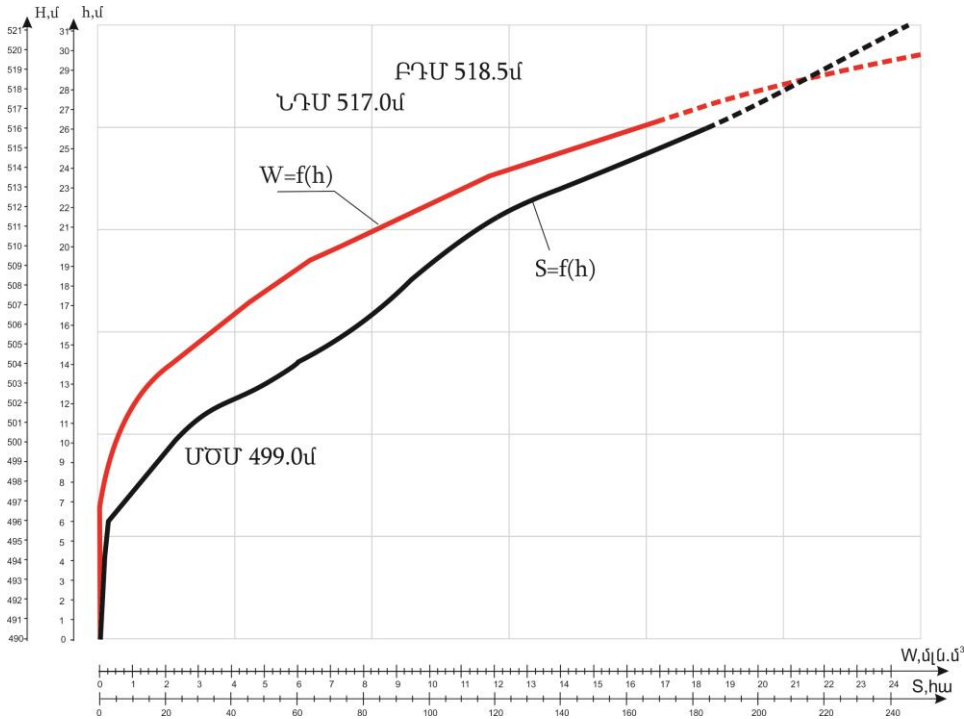
Նկ. 3. Խաչենի ջրամբարի հայելային մակերեսի և ծավալի կախվածության կորերը բարձրությունից

Խաչենի ջրամբարի հայելային մակերեսի և ծավալի կախվածության կորերը բարձրությունից ներկայացված են նկ. 3-ում:

Բերված տվյալները արդյունք են տարբեր ժամանակահատվածներում (04.06.2013, 24.06.2013, 03.09.2013, 29.09.2013) կատարված հետազոտությունների: Արդյունքում՝ ջրամբարի բարձր դիմհարային մակարդակի նիշը (ԲԴՄ) – 518,5 մ է, նորմալ դիմհարային մակարդակի նիշը՝ (ՆԴՄ) 517,0 մ, մեռյալ մակարդակի նիշը՝ (ՄԾՄ)–499,0 մ: Պատվարի երկարությունը գազաթով 878,6 մ է (Նկ0+16փՆկ8+94,6), ճանապարհի երկարությունը գազաթով՝ 909,0 մ: Կատարի ընդհանուր լայնությունն իրականացված է որոշակի շեղումներով, այն տատանվում է 8,5...9,0 մ: Պատվարի կատարի երկայնական ուղղությամբ նիշերը փոփոխական են՝ 519,7...519,8 մ, պատվարի կատարի ընդլայնական կտրվածքում ճանապարհին տրված է երկկողմանի թեքություն՝ մակերևութային ջրերը հեռացնելու համար: Ստորին շեպի և գազաթի միջև գտնվող տարածքում անկանոն կերպով աճել են ծառեր և թփեր, որոնք անհրաժեշտ է վերացնել:
