# ՍՅՆԻՄԻ ԿԱՐԱՎԱՆԱՏԱՆ ՎԵՐԱՆՈՐՈՎՈՒՄԸ

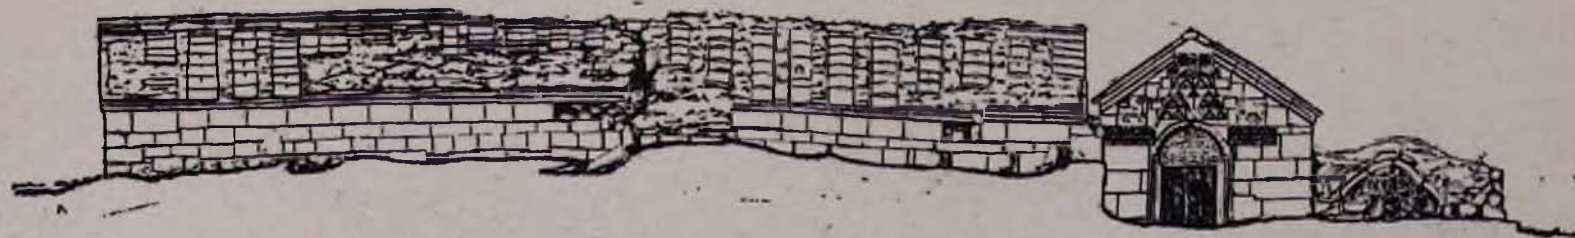
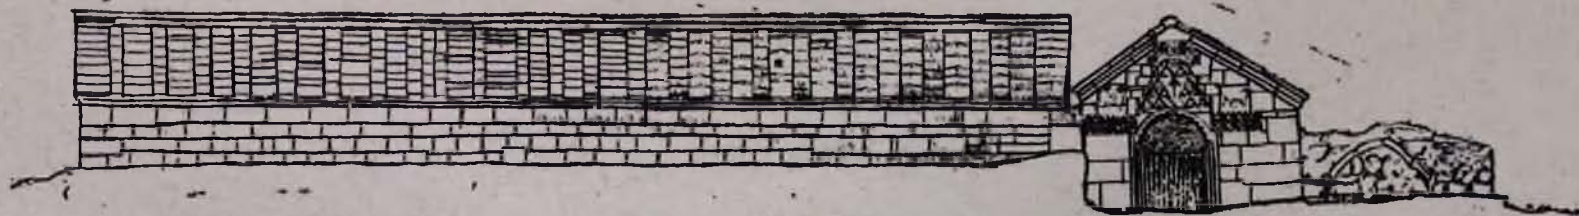
Ա. շափազրութիւնը, Բ. վերանորոգման նախագիծը:

Մինչև վերանորոգումը կարավանատումը զբոսնելում էր անմխիթար վիճակում՝ եռանավ մեծ դահլիճը լայնական ուղղությամբ ճեղքված էր։ Արևելյան կեսը, արևմտյանի համեմատությամբ, մոտ 40 սմ շարժվել էր, այլ կերպ ասած՝ տեղի էր. ունեցել սողքի երևույթ (նկ. Ձ 1Ա, 2Ա)։ Տեղացիների պատմածի համաձայն կարավանատումը ճեղքվել է կայծակի հարվածից, սակայն դա գիտականորեն չի հիմնավորվում։ Այն լանջը, որի վրա կառուցված է կարավանատումը, կազմված էր հողմահարվող ապառներից, որոնց սողքի ենթարկվելու հետքերն այժմ էլ պարզ երևում են։ Սողքի երևույթ մեղ հաջողվեց դիտել 1964 թ. գարնանը տեղի ունեցած երկրաշարժից հետո։ Սնիմի կարավանատից 300—400 մ հեռավորության վրա նեղեղաձև—Մարտունի ճանապարհի ծածկույթը 5—6 մ տեղաշարժվել էր հորիզոնական և 2 մ ուղղահայաց ուղղությամբ։ Դա ամրապնդեց մեր համոզումը այն մասին, որ կարավանատան քանդման պատճառը հանդիսացել են երկրաշարժը և նրա հետևանքով առաջացած սողքը։ Ծոանավ դահլիճի կենտրոնական մասը, համեմատած արևելյան և արևմտյան

Նկ. Մ 1. Սելիմի կարավանատան շափազրութիւնը և վերանորոգման նախագիծը,  
(Հարավային հակատ):

Ճարտարապետներ Ս. Դավթյանի, Ա. Ժամհարյանի և Ս. Մարգարյանի 1949 թ. կատարած չափազորության հիման վրա ճարտարապետ Հրանտ Հակոբյանը 1955—1956 թթ. կազմեց վերանորոգման նախագիծը (նկ. № 1 Ա և 2 Բ) և ինքն էլ ղեկավարեց վերանորոգումը: Նախագծի համաձայն վերաշարվեցին երեսուկատի քիվերը, պահասող մասերում լրացվելով նոր քարով Թաղածակում գոյացած ճեղքը լրացվեց երկաթբետոնով, առաջացնելով որոշակի խզվածք: Արտաքին պատերի վրա ուժեղ դեֆորմացիայի հետքը թույլ էր զգացվում, սակայն ներսում այն խիստ նկատելի էր իուլիսի վերանորոգումից հետո: Իրականում հարավային պատը մոտ 40 սմ, իսկ հյուսիսայինը՝ մոտ 15 սմ ճեղքերով դուրս էին եկել ընդհանուր՝ դահլիճի երկու մասերը միացնող ուղիղ գծից: Անհրաժեշտ էր ներսից և դրսից հնարավորին լափ վերացնել դեֆորմացիայի հետքերը, հուշարձանի նախկին տեսքը վերականգնելու համար. դա կատարվեց կարավանատան պատերի, հատկապես հարավային պատի հաստության հաշվին:

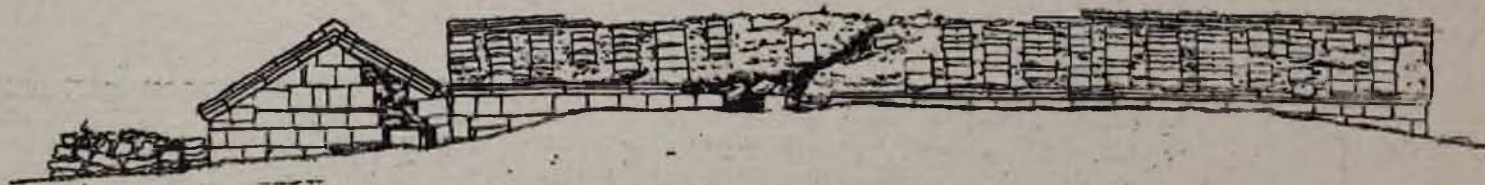
Ա. շափազրութիւնը, Բ. վերանորոգման նախագիծը

Նկ. № 2. Ուլիմի կարավանատան շափազրութիւնը և վերանորոգման նախագիծը.  
(Հյուսիսային հակատ):

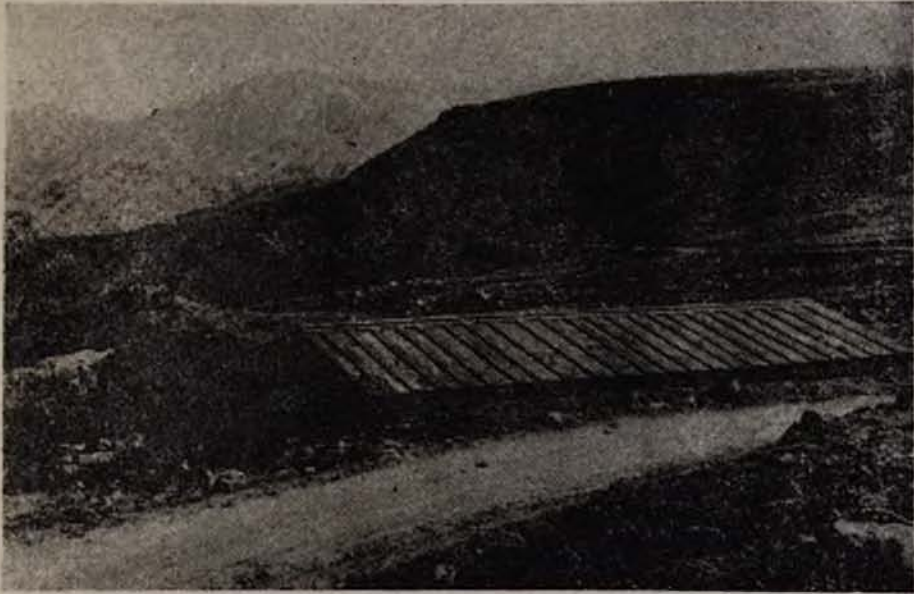
Նկ. № 3. Սելիմի կարավանատունը վերանորոգումից հետո:

էին ընդլայնական ճեղքից արևմուտք ընկած մասի արտաքին պատերի, քիվերի և տանիքների վերանորոգման ուղղությամբ: 1957 թ. դրանք շարունակվեցին հիշյալ ճեղքից արևելք ընկած մասի արտաքին պատերի, քիվերի ու տանիքների վրա: Այդ հատվածներում քանդվել և ընդհանուր գծով վերաշարվել են երեսասյուսներն ու բիվերը: Այնուհետև վերականգնվել են տանիքների ծածկասալերը (նկ. № 3):
