## ՀԱՆՐԱՔԵՐՂԻ ՎԱՆՔԻ ՎԵՐԱՎԱՆԳՆՄԱՆ ՀԱՅԵՑԱԿԱՐԳԸ

Լյուբա Կիրակոսյան

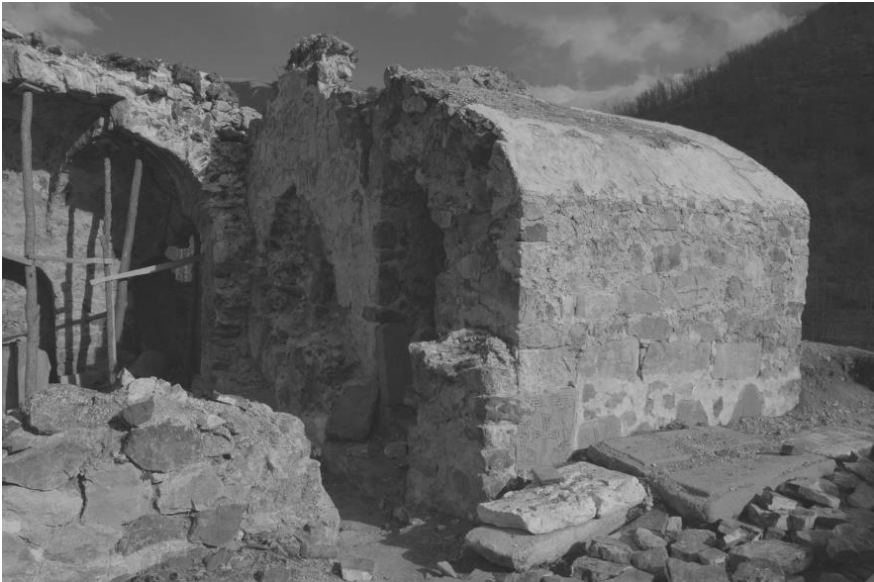
Դեռևս 2005-2006 թթ. Հանդաբերդի վանքում իրականացվել են ամրակայման և մասնակի վերականգնման աշխատանքներ, որպեսզի կանխվեն հետագա փլուզումները<sup>1</sup>: Այդ աշխատանքների արդյունքում լրացվել են հյուսիսային և հարավային կցված մատուռների պատերի բացակայող մասերը, թաղածածկերը, որմնասյուները: Տեղում պահպանված փաստացի նյութերի հիման վրա կատարվել է որոշ հատվածների մասնակի վերականգնում: Վերականգնվել են մատուռների արևելյան պատուհանները: Հյուսիսային մատուռի պատուհանի պսակի քարը, որը գտնվել էր պեղումների ժամանակ, դրվել է իր տեղը: Երկու մատուռների ներսում էլ վերականգնվել են զույգ հորինվածքով որմնականարները, որոնց վրա էլ նստել է թաղածածկը (նկ. 1): Վերականգնվել է հյուսիսային մատուռի մուտքի կամարը: Ամրակայման աշխատանքներ են կատարվել նաև ժամատանը: Ներսում՝ հյուսիսարևելյան անկյան ներքևի՝ խարխված մասը քանդվել և վերաշարվել է, լրացվել է պատի մեջ բացված անցքը: Քանդվել և նորից կառուցվել է նույն անկյան վերևում որմնականարի ձևափոխված և շաղախից անջատված հատվածը: Այս անկյունը վերականգնվել է նաև դրսից: Ժամատան թաղի պահպանված հատվածը ամրացնելու և պահպանելու համար թաղի տակ տեղադրվել են ժամանակավոր փայտյա հենակներ: Այս միջոցառումը հրատապ էր, որովհետև ծածկի մեծ մասի կործանված լինելու պատճառով կորել էր թաղի կոնստրուկտիվ ամբողջականությունը և այն ցանկացած պահի կարող էր քանդվել: Ծածկի կործանմանը նպաստող պատճառներից մեկն էլ կարող էր լինել դրա ներքին և արտաքին հորինվածքների անհամապատասխանությունը, որի հետևանքով թաղի վրա առաջացել են կրաշաղախի ավելորդ զանգվածներ:

Նկ. 1. Հարավային կցված մատուռի թաղի ամբողջացումը:

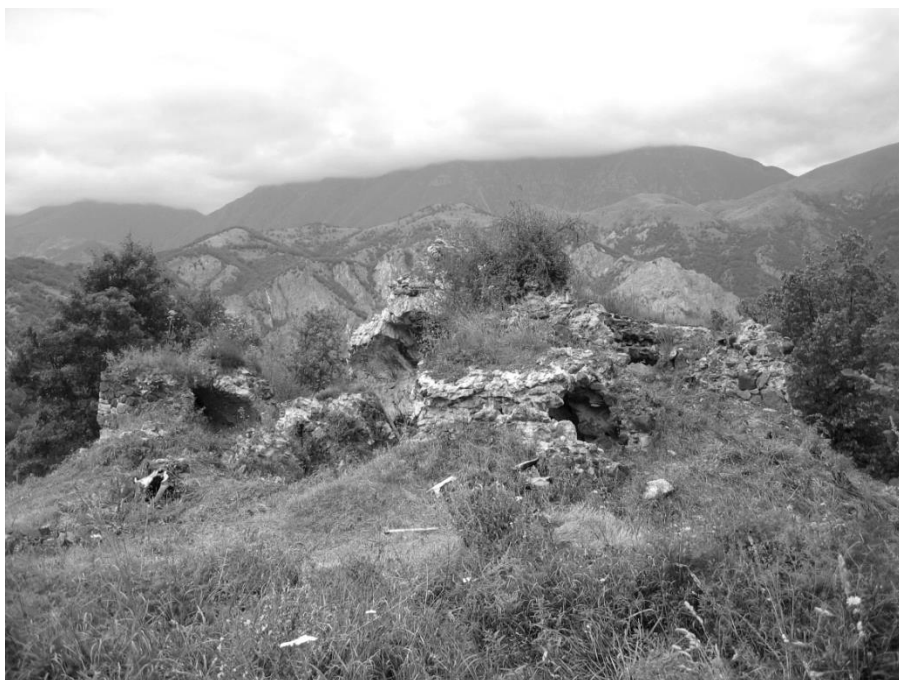
Հանդաբերդի վանքի շինությունները մինչև պեղումներն ամբողջովին ծածկված էին փլատակների և հողի մինչև 2,0 մ հաստության շերտով, ծառերով և թփերով (նկ. 3): Պեղումները երևան են բերել վանքի կիսավեր կառույցները (նկ. 4): Առավել վատ են պահպանվել գլխավոր եկեղեցին և ժամատուն-գավիթը: Կառույցների ավերմանը նպաստել է նաև բնությունը: Առատ բուսականությունն աճել էր հուշարձանների ծածկերի վրա, քայքայել դրանք, արմատներով մխրձվել պատերի մեջ՝ լայն ձեղքեր ու ճաքեր առաջացնելով դրանցում:

Նկ. 3. Հանդաբերդի վանքի տեսքը պեղումներից առաջ:

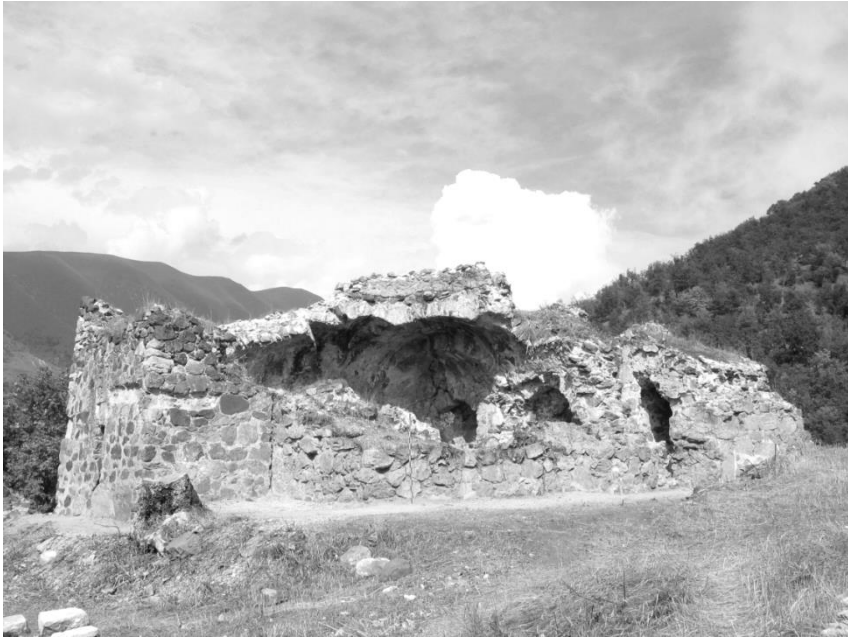
Նկ. 4. Հանդաբերդի վանքի շինությունների հիմնական խումբը պեղումներից հետո, տեսքը հարավից:

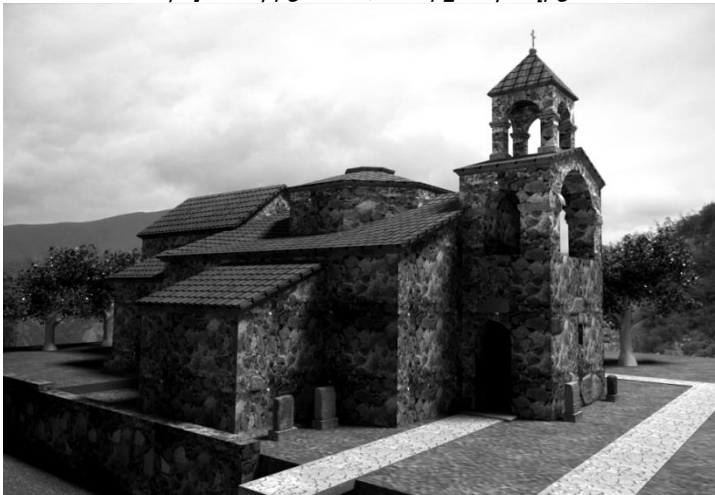
Նկ. 5. Շինությունների հիմնական խմբի վերականգնման առաջարկ, տեսքը հյուսիսարևելքից (եռաչափի մշակումները Լ. Կիրակոսյան, Դ. Նահատակյան):

կիրառության են և նախատեսված են ծածկը թեթևացնելու և ջրամեկուսացումը մեծացնելու համար: Օգտագործվել են ավելի վաղ կառույցներից վերցված ջարդոտված կղմինդրներ: Կրաշաղախե շերտն ավարտվել է ամբողջական կղմինդրների կանոնավոր ծածկույթով: Տեղում՝ գլխավոր եկեղեցուն հյուսիսից կցված մատուռի ծածկի վրա երևում են դրանց հետքերը միայն: Կղմինդրների ամբողջական օրինակներ չեն պահպանվել: Հանդաբերդի վանական համալիրի ողջ տարածքից հավաքվել են կղմինդրների հազարից ավելի բեկորներ, որոնց ուսումնասիրությունից պարզվել է, որ այստեղ օգտագործվել են տափակ և փորակավոր կղմինդրներ: Տարածված է եղել նաև կղմինդրի մի հատուկ տեսակ, որը համատեղում է փորակավոր և տափակ տարրերը: Հանդաբերդի վանքում կիրառվել է տափակ կղմինդրի սեղանաձև տարբերակը: Փորակավոր կղմինդրը կիսագլանաձև է՝ նեղացող վերին ծայրով, կողին ունի բլթակաձև ելուստ, որ նեցուկ էր ծառայում նույն ձևի վերին կղմինդրի համար: Հանդաբերդի վանքի տարածքից հայտնաբերվել են այդպիսի կղմինդրի մի քանի տեսակներ: Ծածկերը կազմվել են տափակ և փորակավոր կղմինդրների համադրությամբ կամ միայն տափակ ու փորակավոր տարրերն համադրող կղմինդրներով: Նախատեսվում է տանիքները ծածկել պահպանված կղմինդրների նոր պատրաստված կրկնօրինակներով (նկ.5):

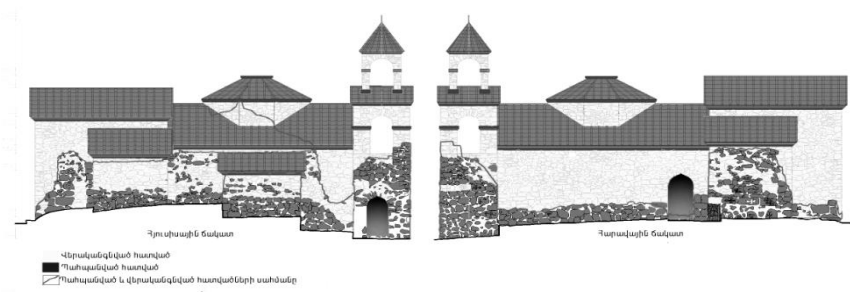
Պճ. 1. Շինությունների հիմնական խմբի հյուսիսային և հարավայն ճակատները (վերականգնում):

Գլանաձև թաղերն իրականացվում են ուղղաձիգ դրված և աստիճանաբար առաջացող քարերի ու ամբողջ կոնստրուկցիան շաղկապող կրաշաղախի զանգվածով (գծ. 1):

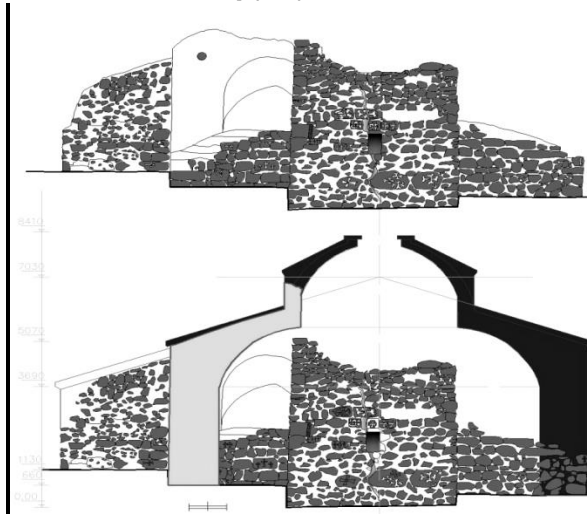
Պճ. 2. Գավիթ ժամատան ծածկի վերականգնումը:

Այն կրկնում է անայուն գավիթների՝ հատվող կամարների վրա հենվող ծածկերի ձևերը: Գմբեթատակ քառակուսին անկյուններում կառուցված կամարների միջոցով վեր է ածվել ութանկյան, վերջինիս վրա էլ հենվել է գագաթում երդիկ ունեցող «կեղծ» գմբեթը: Երդիկը ներսույթի լուսավորության միակ աղբյուրն է եղել, քանի որ բացակայել է դասական բարձր թմբուկը, որը կարող էր պատուհաններ ունենալ (գծ. 2):

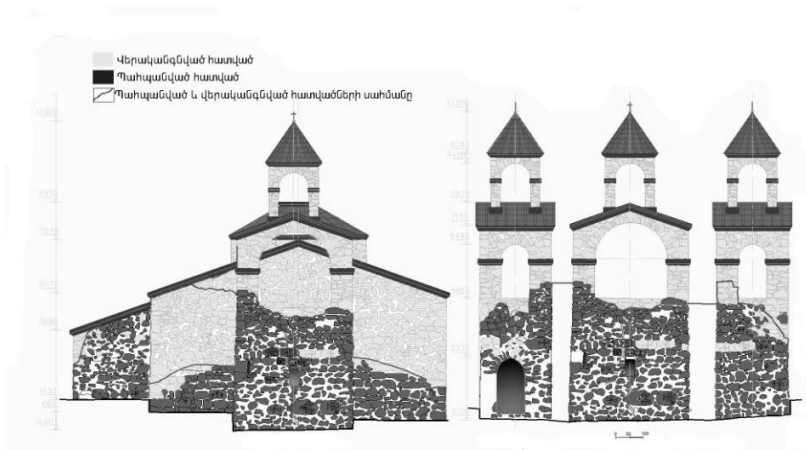
Պճ. 3. Զանգակատան արևմտյան ճակատի վերականգնումը:

Ճարտարապետական ձև և յուրաքանչյուր մասնավոր դեպքում դրանք տարբեր և ինքնատիպ լուծումներ ունեն: Մենք հակված ենք ընդունել ռոտոնդայի առկայությունը, քանի որ այս դեպքում է, որ զանգակատունն իր բարձրությամբ զգալիորեն կգերազանցեր մնացած ծավալները և կաշխուժացներ համալիրի միապաղաղ ուրվագիծը (գծ.3):

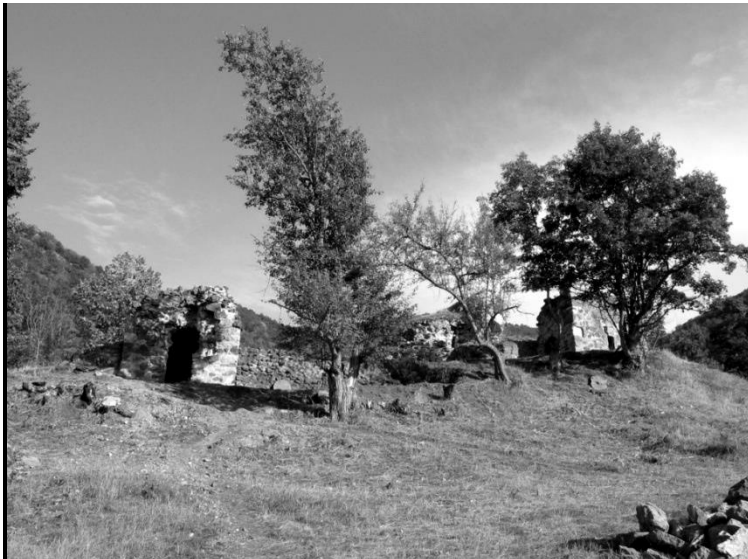
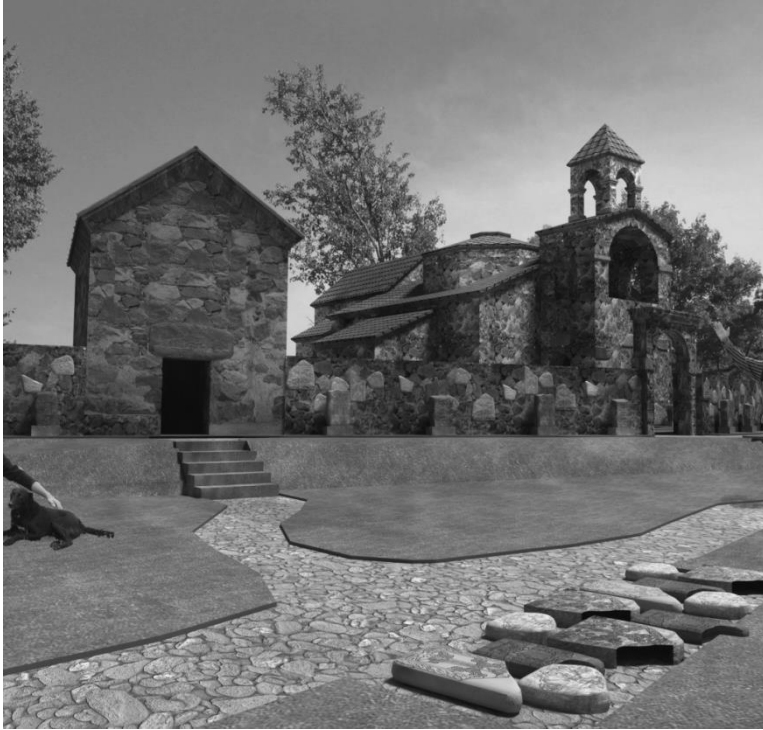
Նկ. 6. Հանդաբերդի վանքի տեսքը արևմտյան կողմից՝ պեղումներից հետո և վերականգնման առաջարկում:

Ջրահեռացման և բարեկարգման նպատակով սալահատակ է նախատեսվում նաև շինությունների հիմնական խմբի շուրջը (նկ.6):
