# ՆՈՐԱՀԱՅՏ ՀՈՒՇԱՐՁԱՆ ՔԵՆՈՒՈՍՒԱՅՈՒՄ

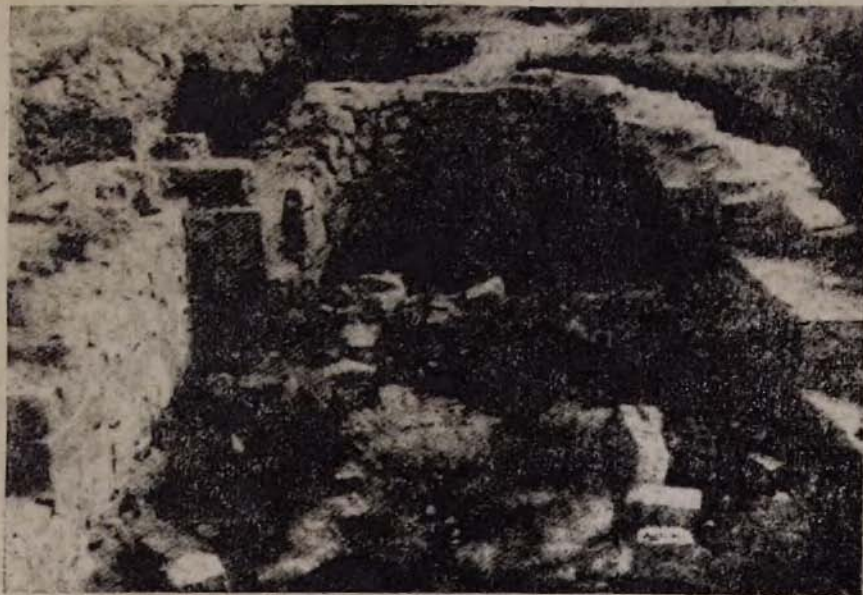
Նկ. 1

1982 թ. Թեոդոսիայի հայկական հուշարձանների թիվը համալրվեց ևս մեկ կառույցով, որը հայտնաբերվեց «շակական» պարիսպի արևելյան հատվածի մոտակայքում: Հուշարձանը գտնվում է պարսպապատված տարածքի ամենաբարձր տեղում: Կառուցման ժամանակը պարզ չէ: Ճարտարապետական ձևերի ուսումնասիրությունը ցույց է տալիս, որ դրանք որոշ չափով հատկանշական են Ղրիմահայ ճարտարապետական դպրոցի վաղ, ալսինքն՝ XIV դ. համար (նկ. 1):

Եկեղեցին փոքր թաղական կառույցվածք է: Արևելյան արսիղը դուրս է ընդհանուր ծավալից: Ներսի չափերն են՝ 4,45 մ×3,88 մ: Պատերը բավական հաստ են և ստորին շարքերում ունեն լայնացում, հատկապես՝ հյուսիսային և արևելյան ճակատներում: Ավագ խորանը մեծ է (2,88 մ×3,32 մ): Արևելյան պատի վրա պատուհանի բացվածք կա (58 սմ), որը ժամանակին շարվել է: Պատերը շարված են եղել կոպիտ, անմշակ, տրախիտ հիշեցնող տեղական քարից: Միայն մի քանի տեղերում կան մաքուր տաշված քարեր՝ մկրտարանի շուրջը, մուտքերը, աստիճանները (նկ. 2 և 3): Պահպանվել են երկու մուտքեր՝ մեկը հարավային պատի մեջ, մյուսը՝ արևմտյան: Հարավային մուտքը համեմատաբար լավ է պահպանվել, ունի 128 սմ բացվածք: Այս մուտքի ներսում տեղադրված են երեք աստիճան, որոնք իջնում են դեպի եկեղեցու հատակը: Արտաքին պատերը թաղված են հողի մեջ: Արևմտյան պատը քանդված է:

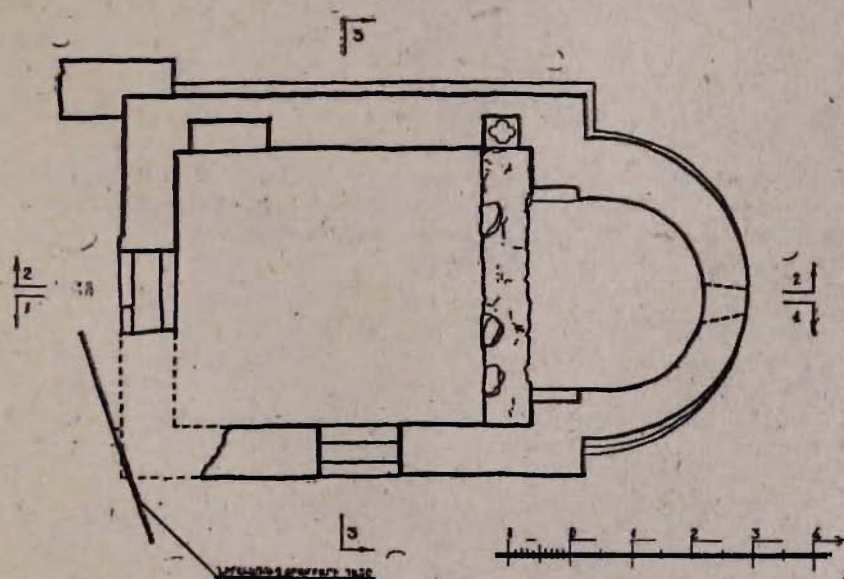
Նկ. 2

ձանը անմխիթար վիճակում է: Պեղումների ժամանակ փորված խրամատներում հավաքված ջուրը, ծծվելով հիմքերի տակ, շատ արագ քայքայում է հուշարձանը: Պատերի վերին շերտերը տեղումներից խարխլված են: Մուտքերի պահպանված աստիճանները և մկրտարանի քարերը

խիստ մաշված են. դա ենթադրել է տալիս, որ կառույցը, մինչև քանդվելը, բավական երկար ժամանակ գործել է:

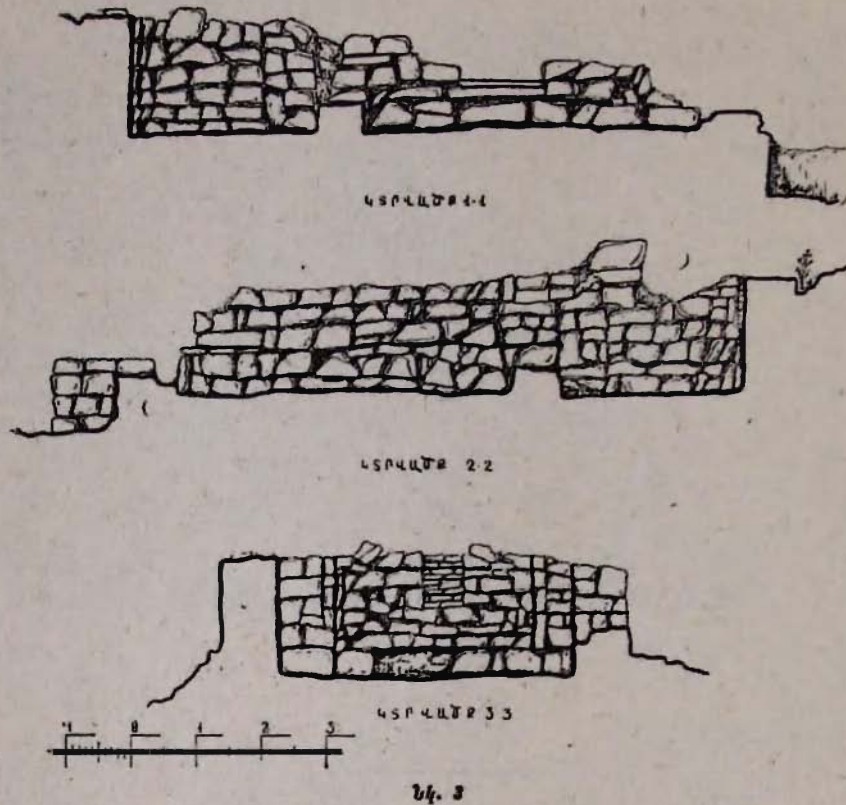
Նկ. 3

Ջրամբարներից հեռու գտնվող պատերը համեմատաբար լավ են պահպանվել: Հավանական է, որ ջրամբարները կառուցելիս եկեղեցու քարերը օգտագործած լինեն նոր շինարարության

համար: Նորահայտ պեղված այդ հուշարձանը կարոտ է վերականգնման-ամրացման բնույթի աշխատանքների:
