Ա. Խ. ԹՈՐԱՄԱՆՅԱՆ

ՄՈՒԴԱՎԻԱՅԻ ՀԱՅԵՐԻ ՇԻՆԱՐԱՐԱԿԱՆ ԳՈՐԾՈՒՆԵՌԻԹՅԱՆ ՊԱՏՄՈՒԹՅՈՒՆԻՑ (ՀՆՉԵՇՏԻ ԵԿԵՂԵՑԻՆ)

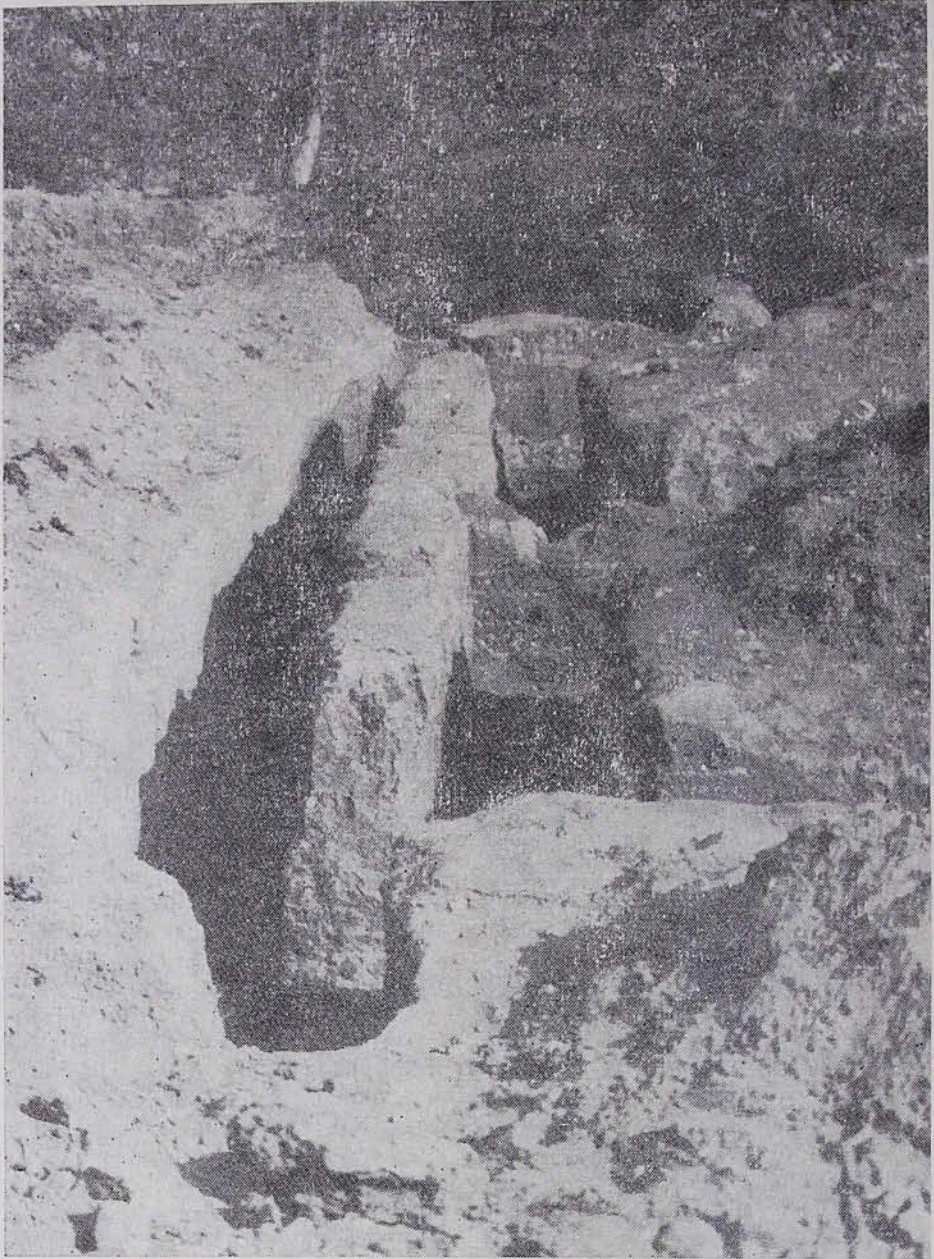
Սկ. 1. Հնգեշտ (այժմ Կոթովսկի բաղաք, Մոլդ. ՍՍՀ)։ Սբ. Աստվածածին եկեղեցու հարավային պատի մնացորդները

Այսպես, ճետնի ներկա մակերեսից մոտ 1,10 մետր խորության վրա, հիշված տարածքի հյուսիս-արևելյան մասում, բացվեց եկեղեցու արևելյան պատի հյուսիսային մի փոքր հատվածը։ Այս հատվածից մենք շարունակեցինք պեղումները արևելյան պատի երկարությամբ՝ հասնելով հարավային պատին (նկ. 1)։ Բացելով արևելյան և հարավային պատերի ամբողջ երկարությունը՝ այս անգամ պեղումները շարունակեցինք եկեղեցու հյուսիսային մասում, որտեղ երևացին շենքի պատերի հատվածներ։ Եկեղեցու պատերի մնացորդները և նրա այլ հետքերը թույլ են տալիս որոշելու եկեղեցու իրական դրության հետևյալ պատկերը, համարյա ամբողջու-

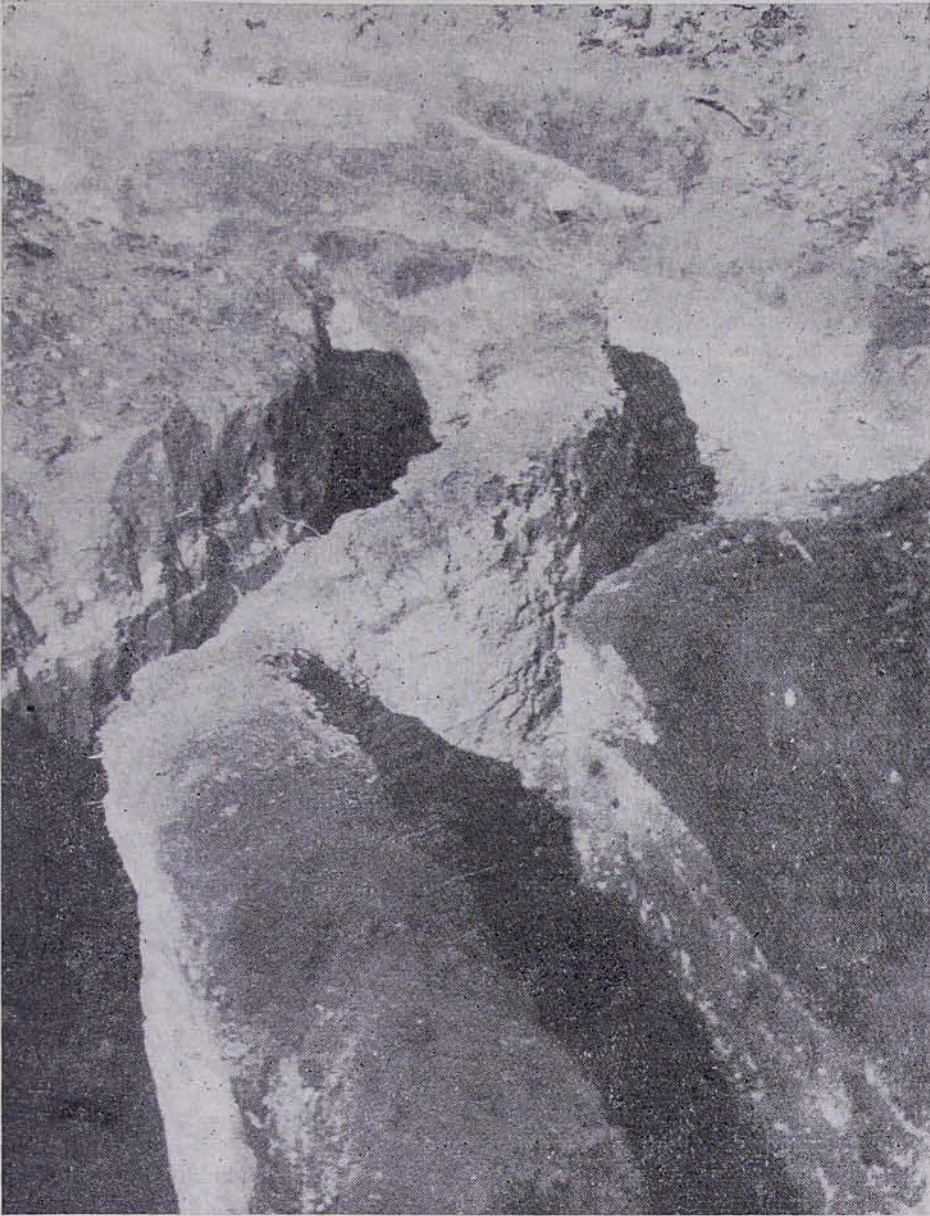
Նկ. 2. Հնչեշա (այժմ՝ Կոթովակ քաղաք, Մոլդ. ՍՍՀ). Սբ. Աստվածածին եկեղեցու արևելյան խորանի պատի մնացորդները
