Լ. Մելիքսեթ-Բեկ

## ԷԶՄԻԱԾՆԻ ՏԱՃԱՐԸ ՇԱՐԴԵՆԻ ՆԿԱՐԱԳՐՈՒԹՅԱՄԲ

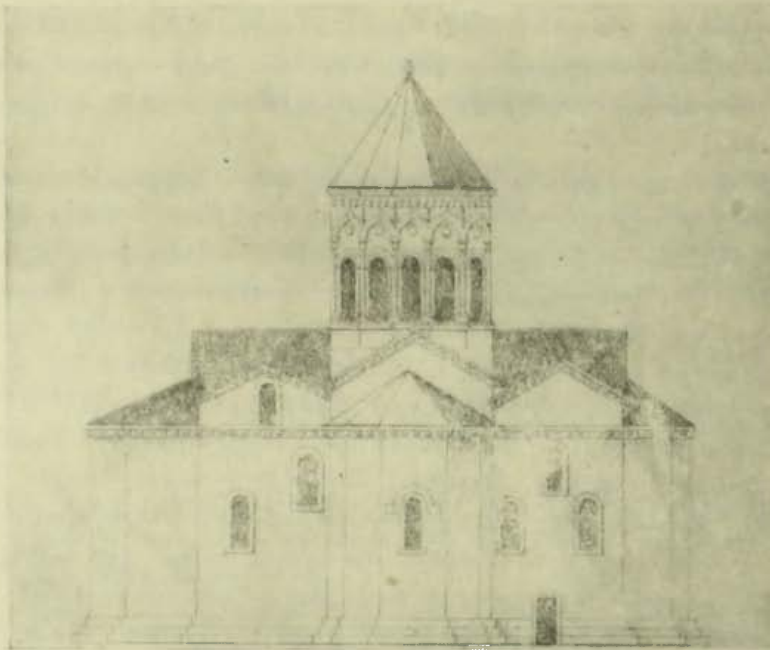
Նկ. 1.

արևմտյան և հարավ-արևմտյան անկյուններում, որը կասկածելի է նաև Անիի եկեղեցու նկատմամբ: Ինչպես իր ժամանակին Դյուբուա-դե-Մոնպերոն հնթադրել էր (տե՛ս նկար 1)<sup>1</sup>, այն պետք է ունենար մի զմբիք տաճարի շորս մույթերի վրա բարձրացած, իսկ դրսի շորս արսիղները, այսինքն՝ արևելյան, արևմտյան, հյուսիսային և հարավային, պետք է ունենային մոտավորապես այնպիսի տեսք, ինչպիսին հարավային արսիղն է ներկայացված այժմ (1921 թ. հետո):

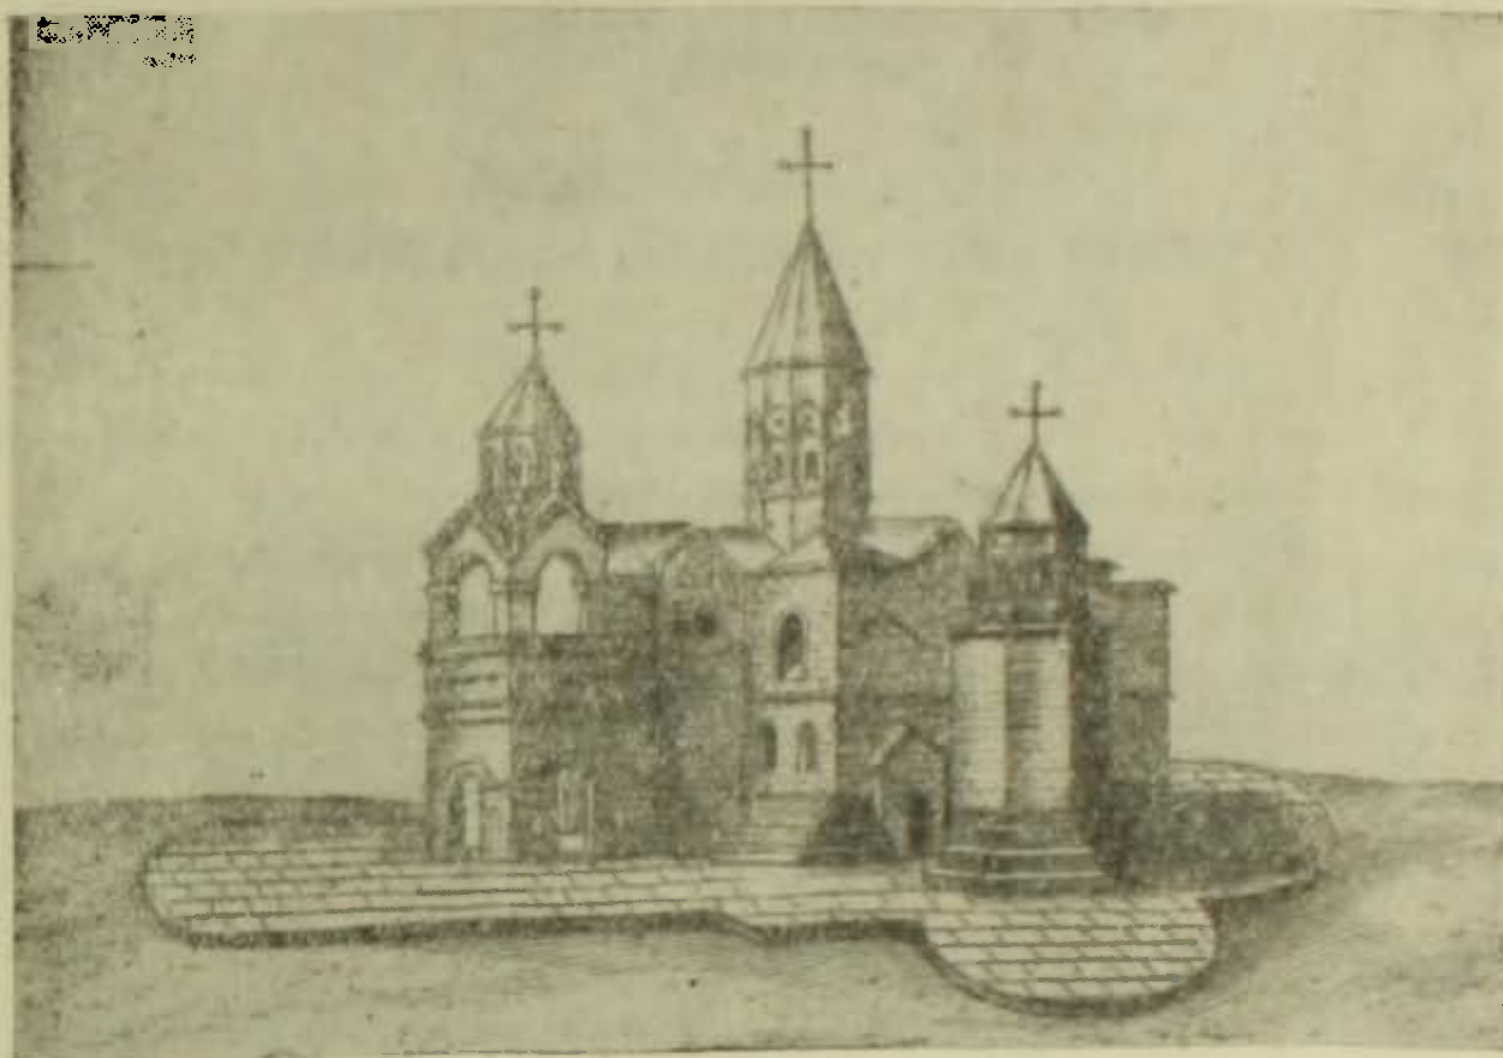
Նկ. 3.

Մյուս նկարը, որը ստորագրված է „Profil de l'église d'Ecs-miazin“ (տե՛ս նկար № 3), տալիս է մայր տաճարի տեսքը հարավ-արևմուտքից վերահանգնված ձևով, այսինքն հանդերձ ղանգակատնով հարավային արսիգի լիշա:
