Ս. Խ. ՄՆԱՏԱԿԱՆԿՅԱՆ

## ԶՎԱՐԹՆՈՑԻ ՎԵՐԱԿԱԶՄՈՒԹՅԱՆ ՆԱԽԱԳԾԻ ՀԱՐՑԻ ՇՈՒՐՋԸ

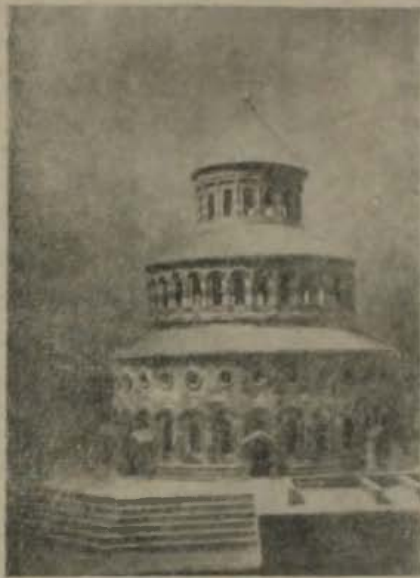
Նկ. 2. Զվարթնոցի մոդելը և ճակատը ըստ Թ. Թորամանյանի:

հուշարձանի պարագծով դասավորված կլոր լուսամուտների միջոցով, կառուցվածքի երկրորդ յարուսը կազմում էր տետրակոնխը, որը ըստ Թորամանյանի շրջապատված էր օղակաձև զալերեայի պատի շարունակությամբ կազմող մի շրջանաձև պատով: Երրորդ յարուսը կազմում էր 16 նիստ ունեցող թմբուկը, որը ինչպես և առաջին երկու յարուսները, ձևավորված էր խուր, կամարաշարքով (նկ. 2):

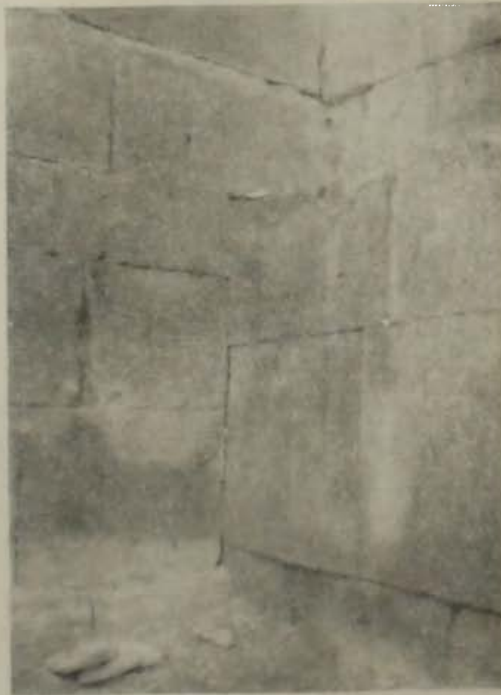
Նկ. 4. Ձվարթնոցի արևելյան հավելվածի և տաճարի հիմնապատերի կցման հանդույցը (հարավ-արևմտյան անկյունը, ներսից):

Թորամանյանը հրատարակել է մի քանի հատակագիծ, և ուշագրավ է, որ խնջքան գալիս ենք դեպի ետ, այնքան նրանք ճշտվում են, այնքան վերանում թերությունները, թեև նույնիսկ ամենավերջին, Ստրժիգովսկու աշխատության մեջ հրատարակված գծագրում առկա են որոշակի սխալներ: Այսպես, օրինակ, եռաստիճան տրամախարիսիսը շատ լայն է պատկերված, և դուրս է գալիս նույնիսկ անկյունապծային դասավորություն ունեցող շքամուտքերից, միանգամայն ավելորդ է արտաքին պատի ներսի կողմից դասավորված որմնասյուները միացնող օղակաձև գիծը և այլն: Սակայն առավել էական թերությունը՝ դա արևելյան ուղղանկյուն կառուցվածքը տաճարի շրջանաձև պատի հետ միաձուլվելու պատկերելն է, մի բան, որը արմատապես ժխտվում է նշված կառուցվածքի և տաճարի շրջանաձև պատի միջև կոնստրուկտիվ կապերի փսպառ բացակայությամբ (նկ. 4):

Դժվար չէ տեսնում այժմ էլ տեսնել, որ այն ուղղակի հպված է տաճարի շրջանաձև պատին, և քարերի շարքերը բնավ չեն համապատասխանում միմյանց: Այս բանը կարելի է զգալ նաև տղղանկյուն հավելվածքի մեջ օղակաձև պատի հիմքի առկայությունից, որովհետև, եթե նրանք կառուցված լինեին միաժամանակ, ապա ոչ մի անհրաժեշտություն չէր ներկայացնի պատի այս մասը ևս անել շրջանաձև: Պարզ է դառնում, որ այն ավելացված է հետագա-
