## ՉՎԱՐԹՆՈՑԻ ՎԵՐԱԿԱԶՍՈՒԹՅԱՆ ՆՈՐ ՆԱԽԱԳԻԾԸ

Չվարթնոցի վերակազմության նախագծի հարցերին նվիրված նախորդ հոդվածում<sup>1</sup> մենք փորձեցինք ցույց տալ, թե ինչու Չվարթնոցը չէր կարող ունենալ այն կերպարը, ինչպիսին պատկերված է Թորոս Թորամանյանի վերակազմության նախագծում: Այժմ մենք խիստ համառոտակի կերպով կշարադրենք մեր կողմից առաջադրվող վերակազմության նախագծի հիմնական դրույթները:

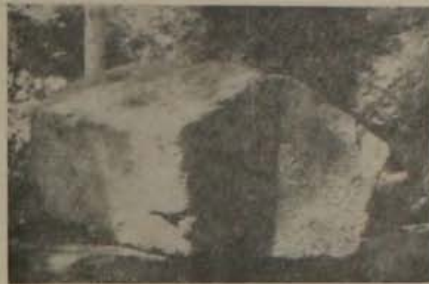
Նկ. 3. Արսիդների կամարաշարի խոյակների վրա զրվող առաջին քարը:

Հայտարարվեցին կամարաշարքի մյուս քարերը ևս: Այսպես, կամարի առաջին շարքը կազմված է եղել նրա ամբողջ հաստությունը (84 սմ) ընդգրկող, երկու ճակատներն էլ մաքուր տաշված և ներքևի մասում կոր եզրագիծ ունեցող միակտուր քարերից (նկ. 3): Հաջորդ շարքը բաղկացած է եղել կրաքարաշարքի լիցքի երկու կողմերում դասավորված քարերից, որոնց և՛ դեպի տաճարի ներսը, և՛ դեպի օդակամ սրահը ուղղված մակերևույթները մշակված են եղել գծաքանդակներով: Ուշագրավ է, որ կամարաքարերը տաշված են ուղղաձիգ և զուրկ են կրկնակի կորությունից: Ամենայն հավանականությամբ կամարներից վեր դասավորված է եղել ոչ լայն, քանդակազարդ մի զոտի (ինչպես այդ առկա է Բանայում), որը և անհրաժեշտ փոխանցումն է ստեղծել ուղղաձիգ կամարների և արտիդի կիսաշրջանաձև պատի միջև:

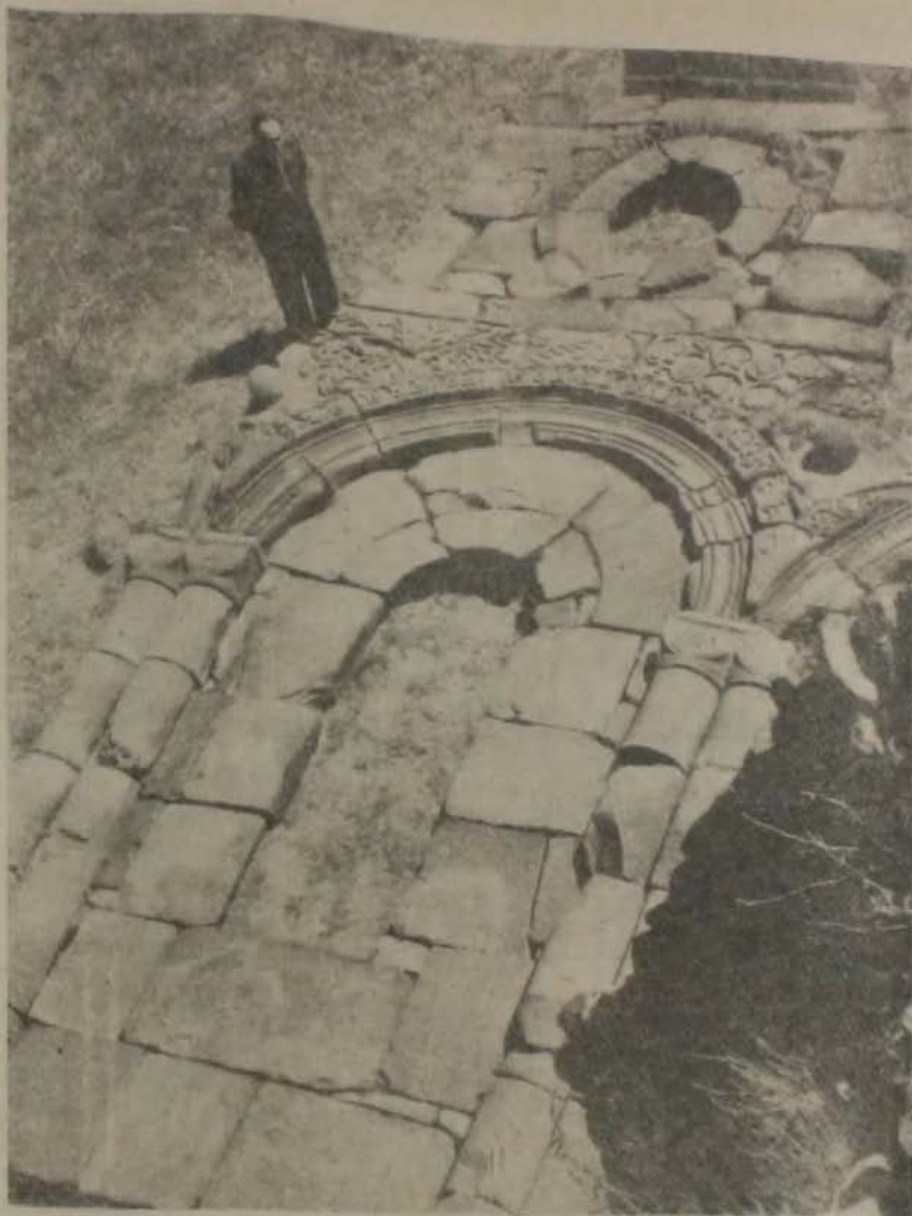
Նկ. Ծ. Առաջին յարուսի նիստերից մեկի բարերի համադրումը տեղում:

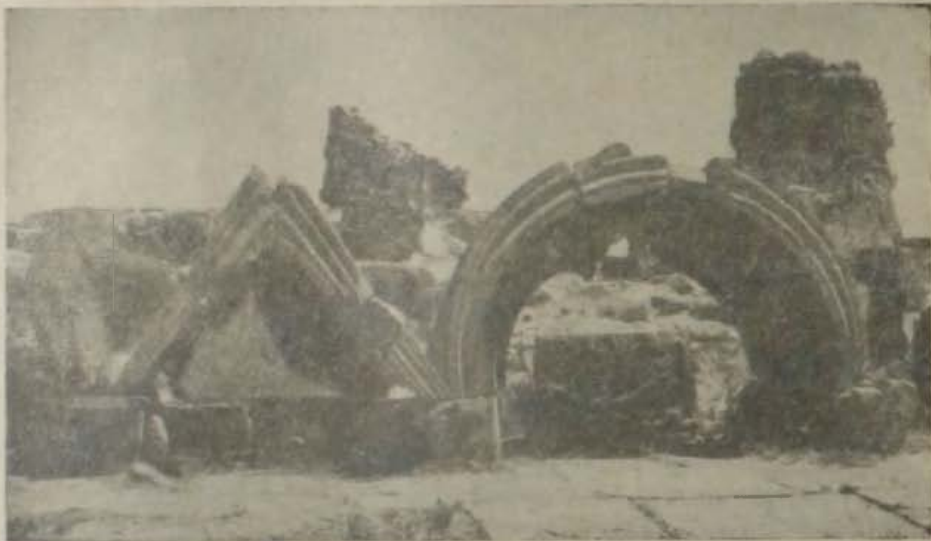
Նկ. 6. Առաջին յարուսի արտաքին պատի ներքի կամարաշարքի կամարաղեղը:

Արտաքին ճակատի բոլոր հիմնական էլեմենտների ճշտումից հետո անցնենք նույն արտաքին պատի դեպի տաճարի ներսը նայող կողմի հարդարանքին: Հատակաքից մեզ հայտնի են արդեն որմնասյուների դասավորությունները: Տեղադրելով լուսամուտները համապատասխան արտաքին ճակատում նրանց ունեցած դասավորությունը և բարձրացնելով որմնասյուները մինչև արտաքին զույգ որմնասյուների բարձրության՝ կառուցում ենք վերջիններիս վրա հենվող եռանկյունաձև և շրջադաշին կոնֆիգուրացիա ունեցող կամարաղեղները, որոնցից տեղում պահպանվել են բազմաթիվ քարեր և որոնց մի ամբողջական հատված հնարավոր եղավ վերակազմել (նկ. 6):

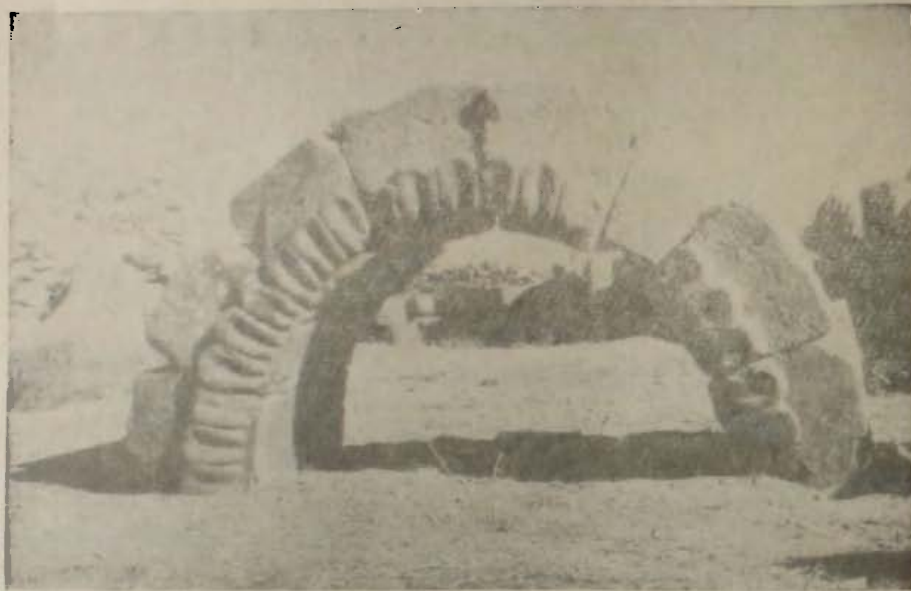
Նկ. 7. Երամուտի լյուներն

Տաճարի առաջին յարուսից մեզ քնաց անդրադառնալ նրա շքամուտքերին: Վերը նշվեց արդեն, որ շքամուտքերը եղել են երկու տիպի—փոքրիկ սրահակներով (հարավային և արևմտյան շքամուտքեր) և առանց սրահակների: Հուշարձանի ուսումնասիրության ժամանակ հնարավոր եղավ հայտնաբերել շքամուտքերի բազմաթիվ քարեր, որոնք ոչ միայն հնարավորություն տվին կազմել նրանց սկզբնական տեսքը, այլև վերակազմել մեկ շքամուտքի հիմնական մասերը: Նրանք զգալիորեն տարբերվում են Թորամանյանի վերակազմած շքամուտքերից և ունեն լյունետներ (բարավորի վրա արվող բացվածքներ) (նկ. 7):

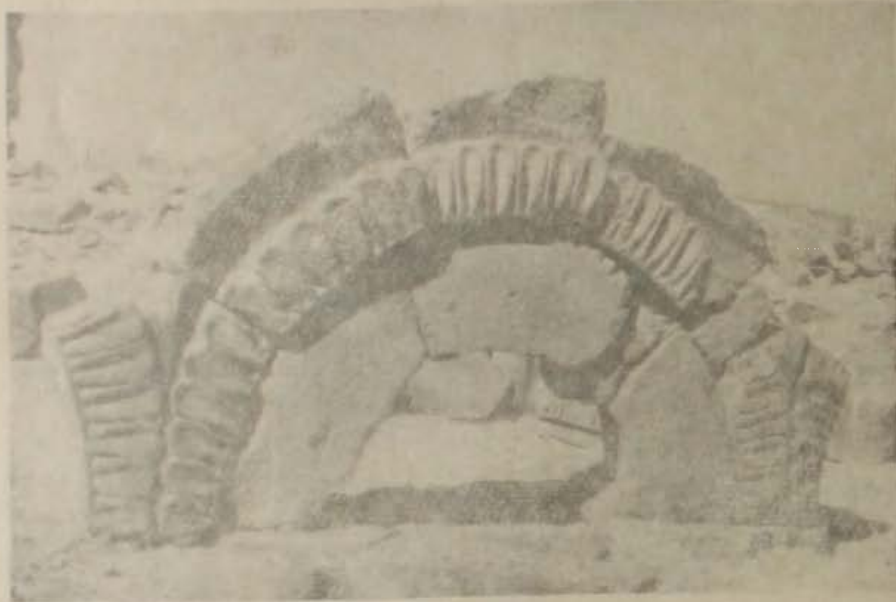
Նկ. 11. երկրորդ յարուսի կամարաղեղը և լուսամուտի վերին մասը:

երկրորդ լարուսի լուսամուտի վերին մասը, նրա կամարադեղնների հետ մեկ-  
անգ (նկ. 11): Պարզվեց, որ երկրորդ լարուսում լուսամուտներն ունեցել են  
111 սմ լայնություն և զուրկ են եղել երկաթյա պաշտպանիչ ցանցից: Նիսաները  
ձևավորված են եղել 40 սմ տրամագիծ ունեցող կիսաշրջանաձև մեկական  
որմնասյուներով, որոնցից տեղում հայտնաբերվեցին մի քանի հատված: Իր-  
քախտառար մեզ հայտնի չեն նրանց խոլակների և խարխուլների ձևերը, այդ  
պատճառով էլ վերակազմության նախագիծում մենք նրանց պատկերել ենք  
ելնելով առաջին լարուսի համապատասխան էլեմենտներից:

Երկրորդ լարուսի խաչաթևերը (ինչպես և առաջին լարուսում) կազմված  
են եղել լոթ հատվածից, ընդ որում նրանց վերակազմություններ, երբ ձեռքի  
առկ ունենք վերը նշված նյութերը, արդեն առանձին դժվարություն չի ներ-  
կայացնում (նկ. 11):

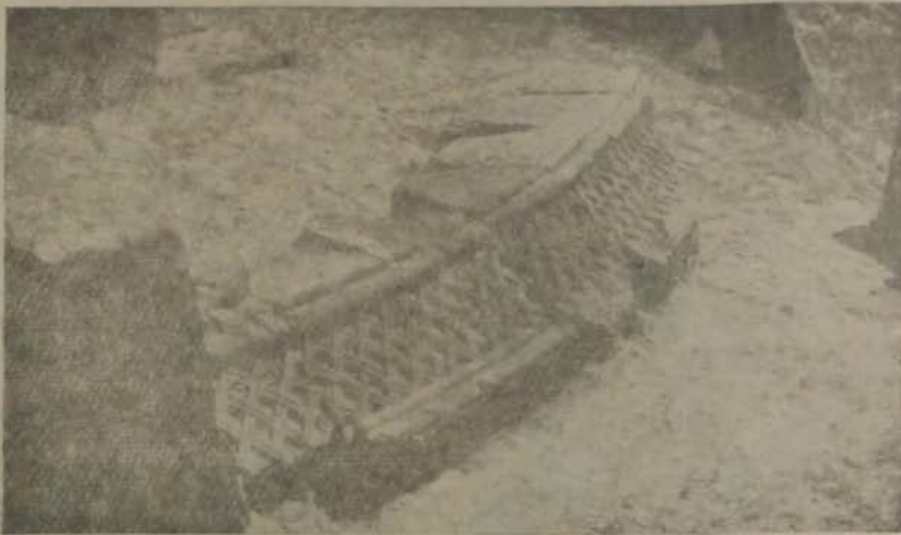
Նկ. 12. Երկրորդ յարուսի քիվը։

Ինչ վերաբերում է քիվերին, ապա պետք է նշել հետևյալը: Տաճարի որմնաբեկորների մեջ հնարավոր եղավ հայտարերել երեք տիպի, սկզբունքորեն համանման մշակում ունեցող, քիվեր: Առաջին տիպը, ինչպես նշվեց, դա առաջին յարուսի քիվն է, նրան համապատասխանող շտոավիդով և ներքևի մասի համեմատաբար ավելի հաստ կիսաղլանով: Մյուս տիպի քիվերն ունեն համեմատաբար ավելի փոքր շտոավիդներ, որոնք համադրման ժամանակ ստացվում են շատ մոտ կենտրոնական տետրակոնիկ արսիդների շտավիդին: Սակայն, ինչպես ցույց է տալիս չափագրությունը, համարյա թե նույն չափն ունի նաև դմբեթի շտոավիդը և նրանց շտոավիդների միջև եղած տարբերությունը կազմում է ընդամենը 110 սմ: Այս պայմաններում խիստ դժվար է տարբերել դմբեթի և երկրորդ յարուսի խաչաթևերի քիվերի քա-

րերը, մանավանդ, որ նրանցից պահպանվել են այնքան սակավաթիվ օրինակներ (նկ. 12)։

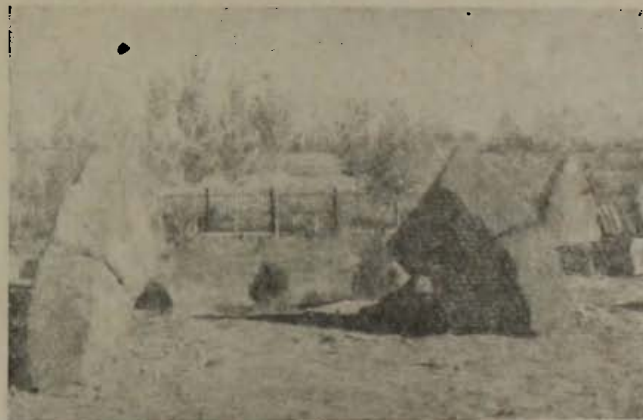
Նկ. 15. Տրոմպնեթից մեկի մնացորդները:

Հաստակագծում գմբեթը ներսից եղել է շրջանաձև և իր ներքևի մասում սահմանազատվել է թմբուկի օղակով: Անկյունային փոխանցումները հիմնականում եղել են սրումպային, թեև նրանցից աջ ու ձախ արված են եղել փոքրիկ առագաստային փոխանցումներ, որոնք և ի վերջո ամրողջացրել են թմբուկի օղակի հենարանը (նկ. 15):
