М. Г. ФАГРАДЯН

ДЕФОРМАЦИЯ ЗОНЫ РЕЗАНИЯ ПРИ СВЕРЛЕНИИ

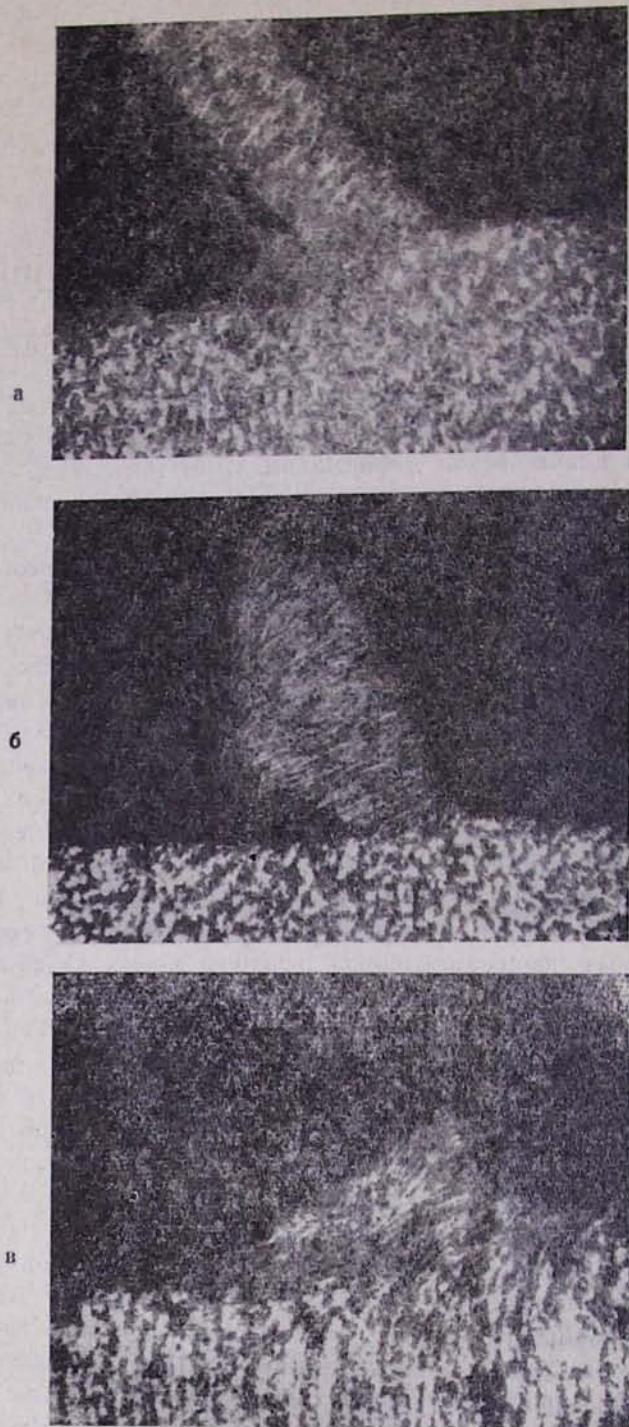
Рис. 1. Корень стружки: обрабатываемый материал—сталь 45 ($d=26$ мм, $S=0,3$ мм/об, $V=5,14$ м/мин) $\times 65$
а) $r=11,5$ мм, б) $r=4,5$ мм, в) $r=1$ мм.

Стружкообразование при сверлении имеет ряд особенностей, ввиду переменности геометрии и скорости резания по длине режущих кромок сверла. С целью глубокого анализа и эффективного изучения особенностей стружкообразования произведены всесторонние исследования зоны деформации при сверлении стандартными спиральными сверлами диаметром 26 мм нормальной геометрии, а именно: исследование корней стружек с определением зоны наростообразования при различных режимах обработки, электронномикроскопическое исследование структурных изменений в металле стружки, определение глубины и степени деформации за линией среза. Корень стружки получен на образцах меди и стали 45 быстрой остановкой процесса сверления и рассматривался в трех сечениях образца. Микрофотографии образцов, разрезанных перпендикулярно режущей кромке с последующей полировкой и травлением дали возможность установить, что нарост образуется по всей длине режущей кромки и имеет довольно устойчивое состояние. В зависимости от положения на режущей кромке нарост имеет различную степень развития и размеры. При скорости резания 25,7 м/мин, по мере приближения к перемычке, нарост увеличивается и достигает своего максимального значения. При сверлении со скоростью 5,14 м/мин у периферии сверла на радиусе 11,5 мм (рис. 1,а) нарост только начинает развиваться и имеет небольшие размеры. По мере приближения к перемычке нарост исчезает, а на радиусе 4,5 мм наблюдается трещина у корня стружки (рис. 1,б), что свидетельствует о значительном упрочнении металла и прекращении пластической деформации. На расстоянии 1 мм от оси сверла (рис. 1,в) корень стружки сильно деформирован и никаких трещин не наблюдается.

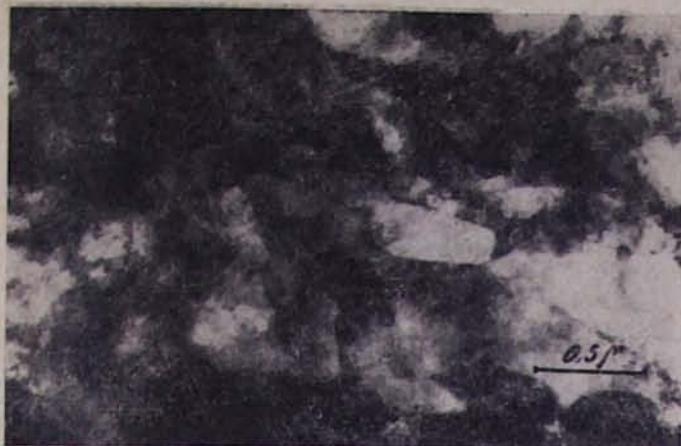
Рис. 2. Микроструктура периферийного участка стружки
 $r=11,5\text{мм}$ ($d=26\text{мм}$, $S=0,3\text{мм/об}$, $V=5,14\text{м/мин}$).

У периферии сверла в стружке наблюдается нерегулярная сетка дислокаций, где плотность последней достигает высокого значения (рис. 2). По мере приближения к центру сверла, наряду с существованием дислокационных скоплений высокой плотности, наблюдаются также недеформированные участки (рис. 3). У центра сверла металл стружки имеет структуру отожженного металла, где следы пластической деформации незначительны (рис. 4).

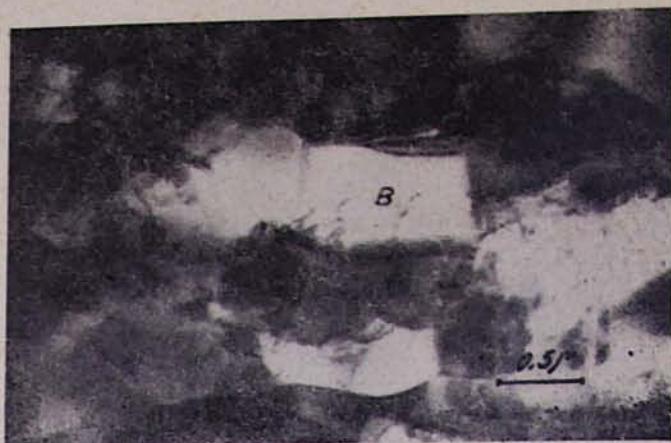
Рис. 3. Микроструктура стружки на радиусе 7 мм (в области *A* наблюдаются дислокационные скопления высокой плотности, в области *B* видны отожженные зерна).

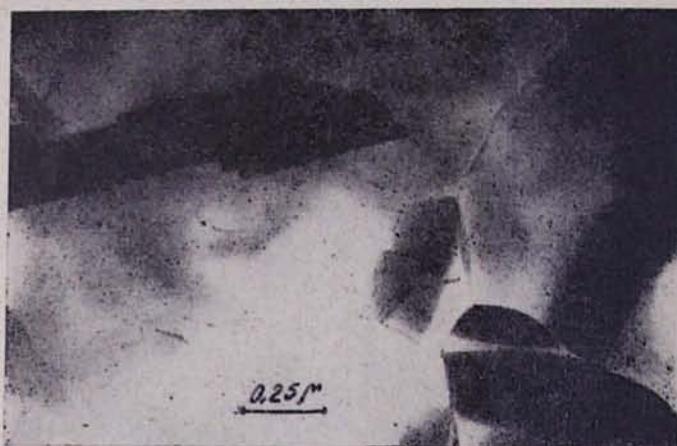
Рис. 4. Микроструктура отожженного металла.

Как видно из снимков, степень деформации стружки у периферии сверла имеет высокое значение, в то время как у перемычки она незначительна и металл находится в отожженном состоянии.

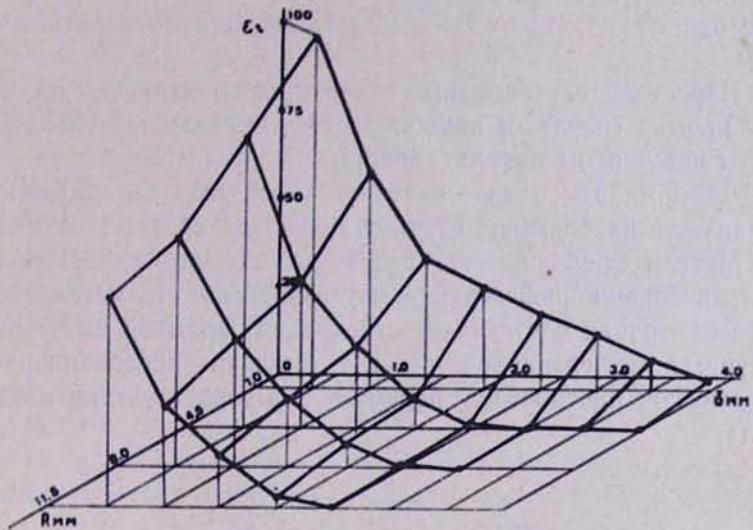
Рис. 5. Глубина и степень деформации за линией среза
при сверлении стали 45 ($d=26\text{мм}$, $S=0,3\text{мм/об}$,
 $V=5,14\text{м/мин}$).

Несмотря на относительно большое удаление выбранных точек от линии среза, деформация значительна и достигает своего максимума у перемычки и постепенно уменьшается от перемычки к периферии сверла (рис. 5). Большая глубина и степень деформации у центра сверла

обусловлены сложной деформацией металла под перемычкой. При переходе к периферии сверла глубина и степень деформации почти в два раза уменьшаются, а кривая имеет плавный характер. Подобный характер распределения деформаций свидетельствует о том, что при сверлении на всех точках вдоль режущей кромки сила резания пропорциональна деформации металла за линией среза,
