М. В. КАСЬЯН, А. А. ЕГИАЗАРЯН

## ОБ ОДНОМ ЯВЛЕНИИ, ВЛИЯЮЩЕМ НА ИЗНАШИВАНИЕ ТВЕРДОСПЛАВНОГО РЕЖУЩЕГО ИНСТРУМЕНТА В ПРОЦЕССЕ РЕЗАНИЯ

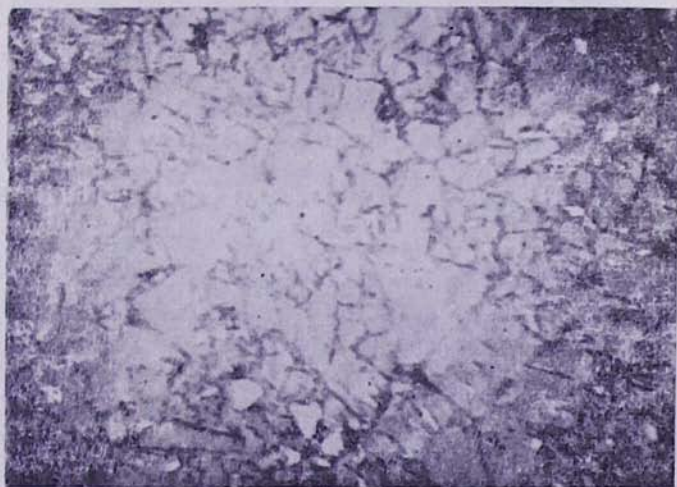
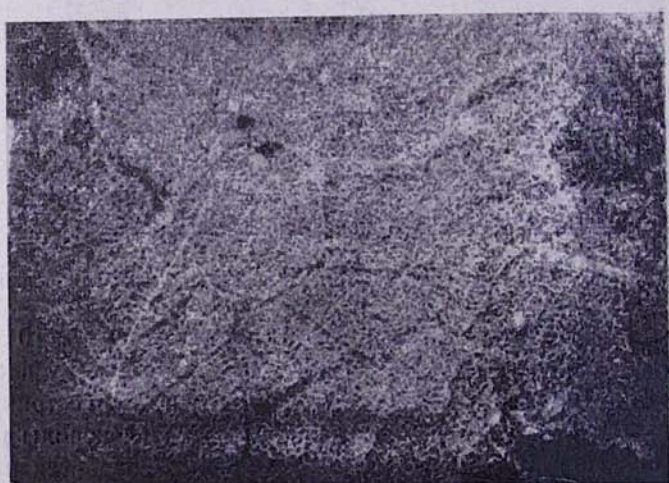
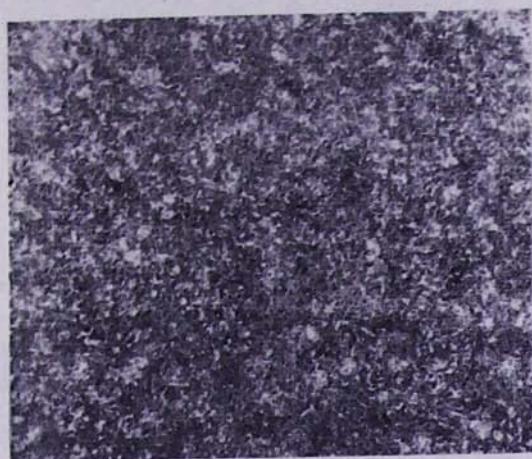
Рис. 2. Структура сплава ВК8. Увел. 525 до бомбардировки.

Рис. 3. Структура сплава ВК8. Увел. 4000 до бомбардировки.

Рис. 4. Структура сплава Т15К6. Увел. 525 до бомбардировки.

Рис. 5. Структура сплава Т15К6. Увел. 6000 до бомбардировки.

Рис. 6. Структура сплава Т30К4. Увел. 525 до бомбардировки.

Рис. 7. Структура сплава Т30К4. Увел. 6000 до бомбардировки

в 200 ангстрем и поверх него 10%-ный раствор желатины в воде. После высыхания слоя, он легко отделяется вместе с углеродной репликой. Желатин удалялся горячей водой, а углеродная реплика переносилась на опорную сетку микроскопа. В дальнейшем для увеличения контраста углеродной реплики на нее наносится под углом в  $30^\circ$  слой платины толщиной в 20 ангстрем. Таким методом изучались реплики, полученные с образцов до и после бомбардировки, а также для сопоставления после начального износа в процессе резания. На рис. 2, 3, 4, 5, 6 и 7

представлены снимки с образцов до бомбардировки, снятые при увеличении в 525 и 4000—6000 раз твердосплавных пластин марок ВК8, Т15К6 и Т30К4. На этих снимках отчетливо видны зерна, плотно приле-

гающие друг к другу и образующие как бы единое прочное целое. Границы между зернами представляются как исчезающие тонкие линии.

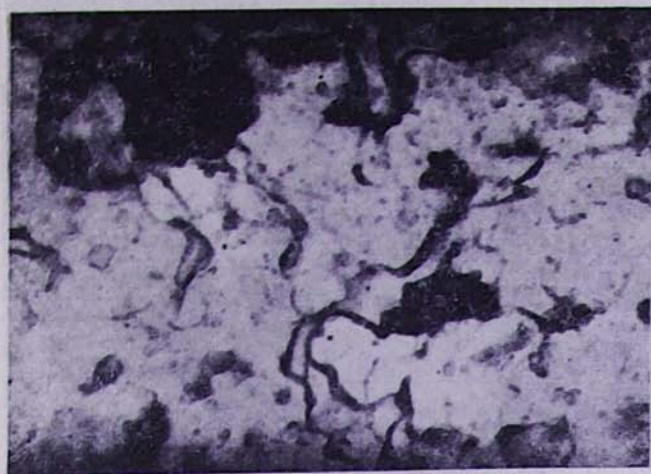
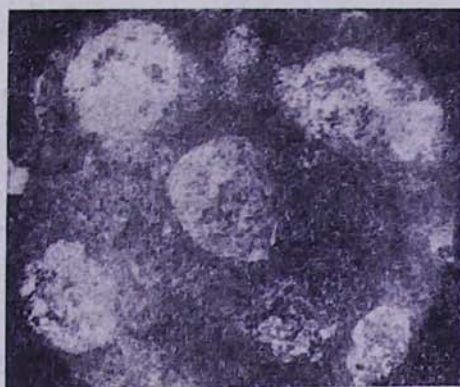
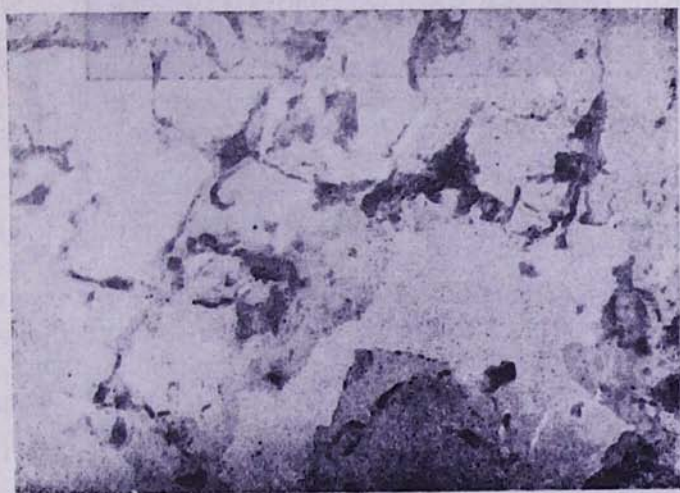
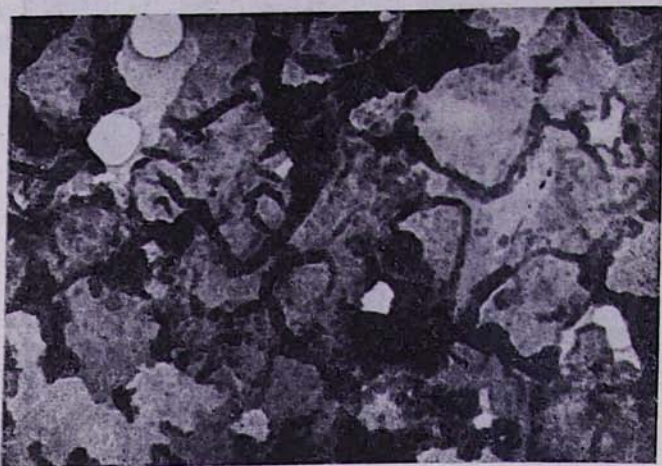
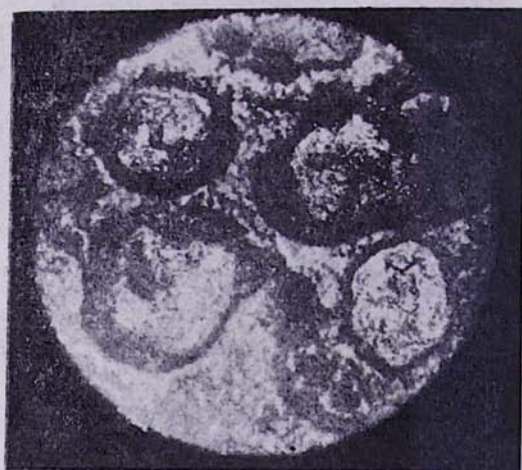
Рис. 8. Структура сплава ВК8. Увел. 525 после бомбардировки.

Рис. 9. Структура сплава ВК8. Увел. 4000 после бомбардировки.

рис. 10. Структура сплава ВК8. Увел. 4000 после бомбардировки.

Рис. 11. Структура сплава Т15К6. Увел. 525 после бомбардировки.

Рис. 12. Структура сплава Т15К6. Увел. 6000 после бомбардировки

Рис. 13. Структура сплава Ti5K6. Увел. 6000 после бомбардировки

Рис. 14. Структура сплава T30K4. Увел. 525 после бомбардировки.

Рис. 15. Структура сплава Т30К4. Увел. 4000 после бомбардировки.

Рис. 16. Структура сплава Т30К4. Увел. 4000 после бомбардировки.

Рис. 17. Структура сплава Т30К4. Увел. 4000 после бомбардировки.

Вторая группа снимков представляет собой те же образцы, подвергнутые бомбардировке описанным методом (рис. 8, 9, 10, 11, 12, 13,

14, 15, 17). Как видно из увеличенных и снятых на электронном микроскопе снимков, имеет место разрушение зоны. Разрушение происходит избирательно, на что указывает ограниченность извлеченной фазы. Естественно, что факт извлечения частиц вместе с репликой обусловлен только лишь эффектом ионной бомбардировки. Сопоставление ранее приведенных снимков тех же образцов до бомбардировки совершенно однозначно говорит об указанном эффекте. Разрушения свидетельствуют об очень грубом рельефе поверхности вследствие бомбардировки. Создается такое впечатление, что в основном разрушается кобальтовая

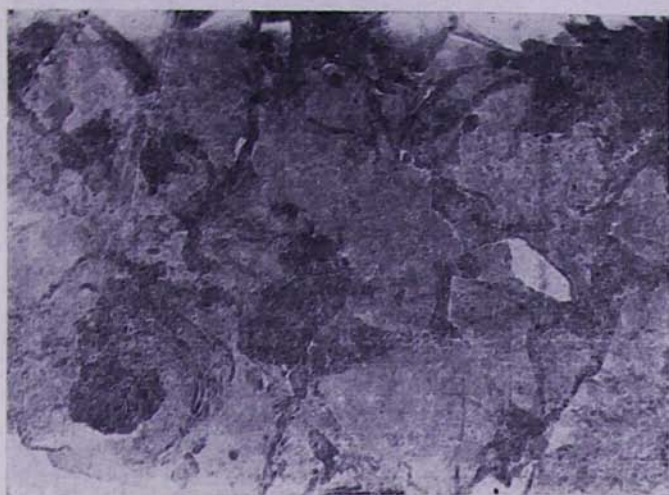
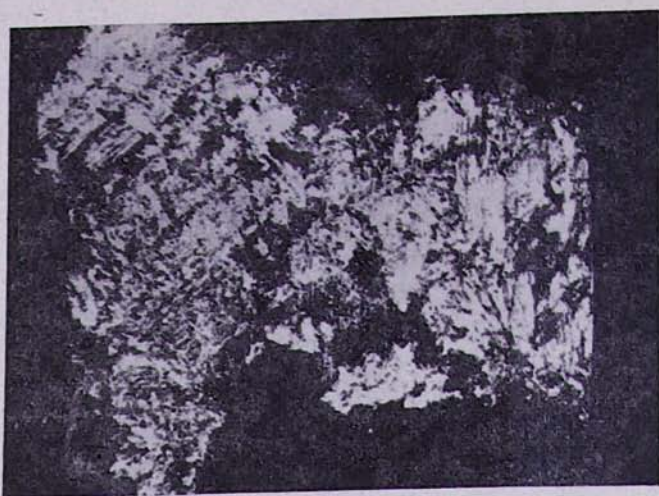
Рис. 19. Структура сплава ВК8. Увел. 6000 после изнашивания в процессе резания.

Рис. 20. Структура сплава Т15К6. Увел. 525 после работы.

Рис. 21. Структура сплава Ti5K6. Увел. 525 после работы.

Рис. 22. Структура сплава Ti5K6. Увел. 6000 после резания.

Очевидно, для полноты сравнения необходимо было образцы твердосплавных пластин, не подвергнутых бомбардировке, использовать в процессе резания ими, и после определенного периода их работы они в той же последовательности были изучены. Приводятся рис. 19, 20, 21, 22, причем рис. 19, 20 сняты при увеличении в 525 раз, а именно: участки, изношенные в небольшой степени (рис. 19 для случая ВК8, рис. 20 — для Т15К6), и соответственно рис. 21 и 22 при увеличении в 6000 раз. Здесь также наглядно видны разрушения такого же порядка.
