## ПРЕДВАРИТЕЛЬНАЯ ОЦЕНКА СЕЙСМИЧЕСКОГО РИСКА ТЕРРИТОРИИ г. ГЮМРИ

© 2007 г. С.Н. Назаретян, А.Г. Суварян, Л.Г. Суварян

ГНКО "Северная служба сейсмической защиты" РА,  
0500, Гюмри, ул. В. Саркисяна, 5а, Республика Армения  
E-mail: ndnssp@shirak.am

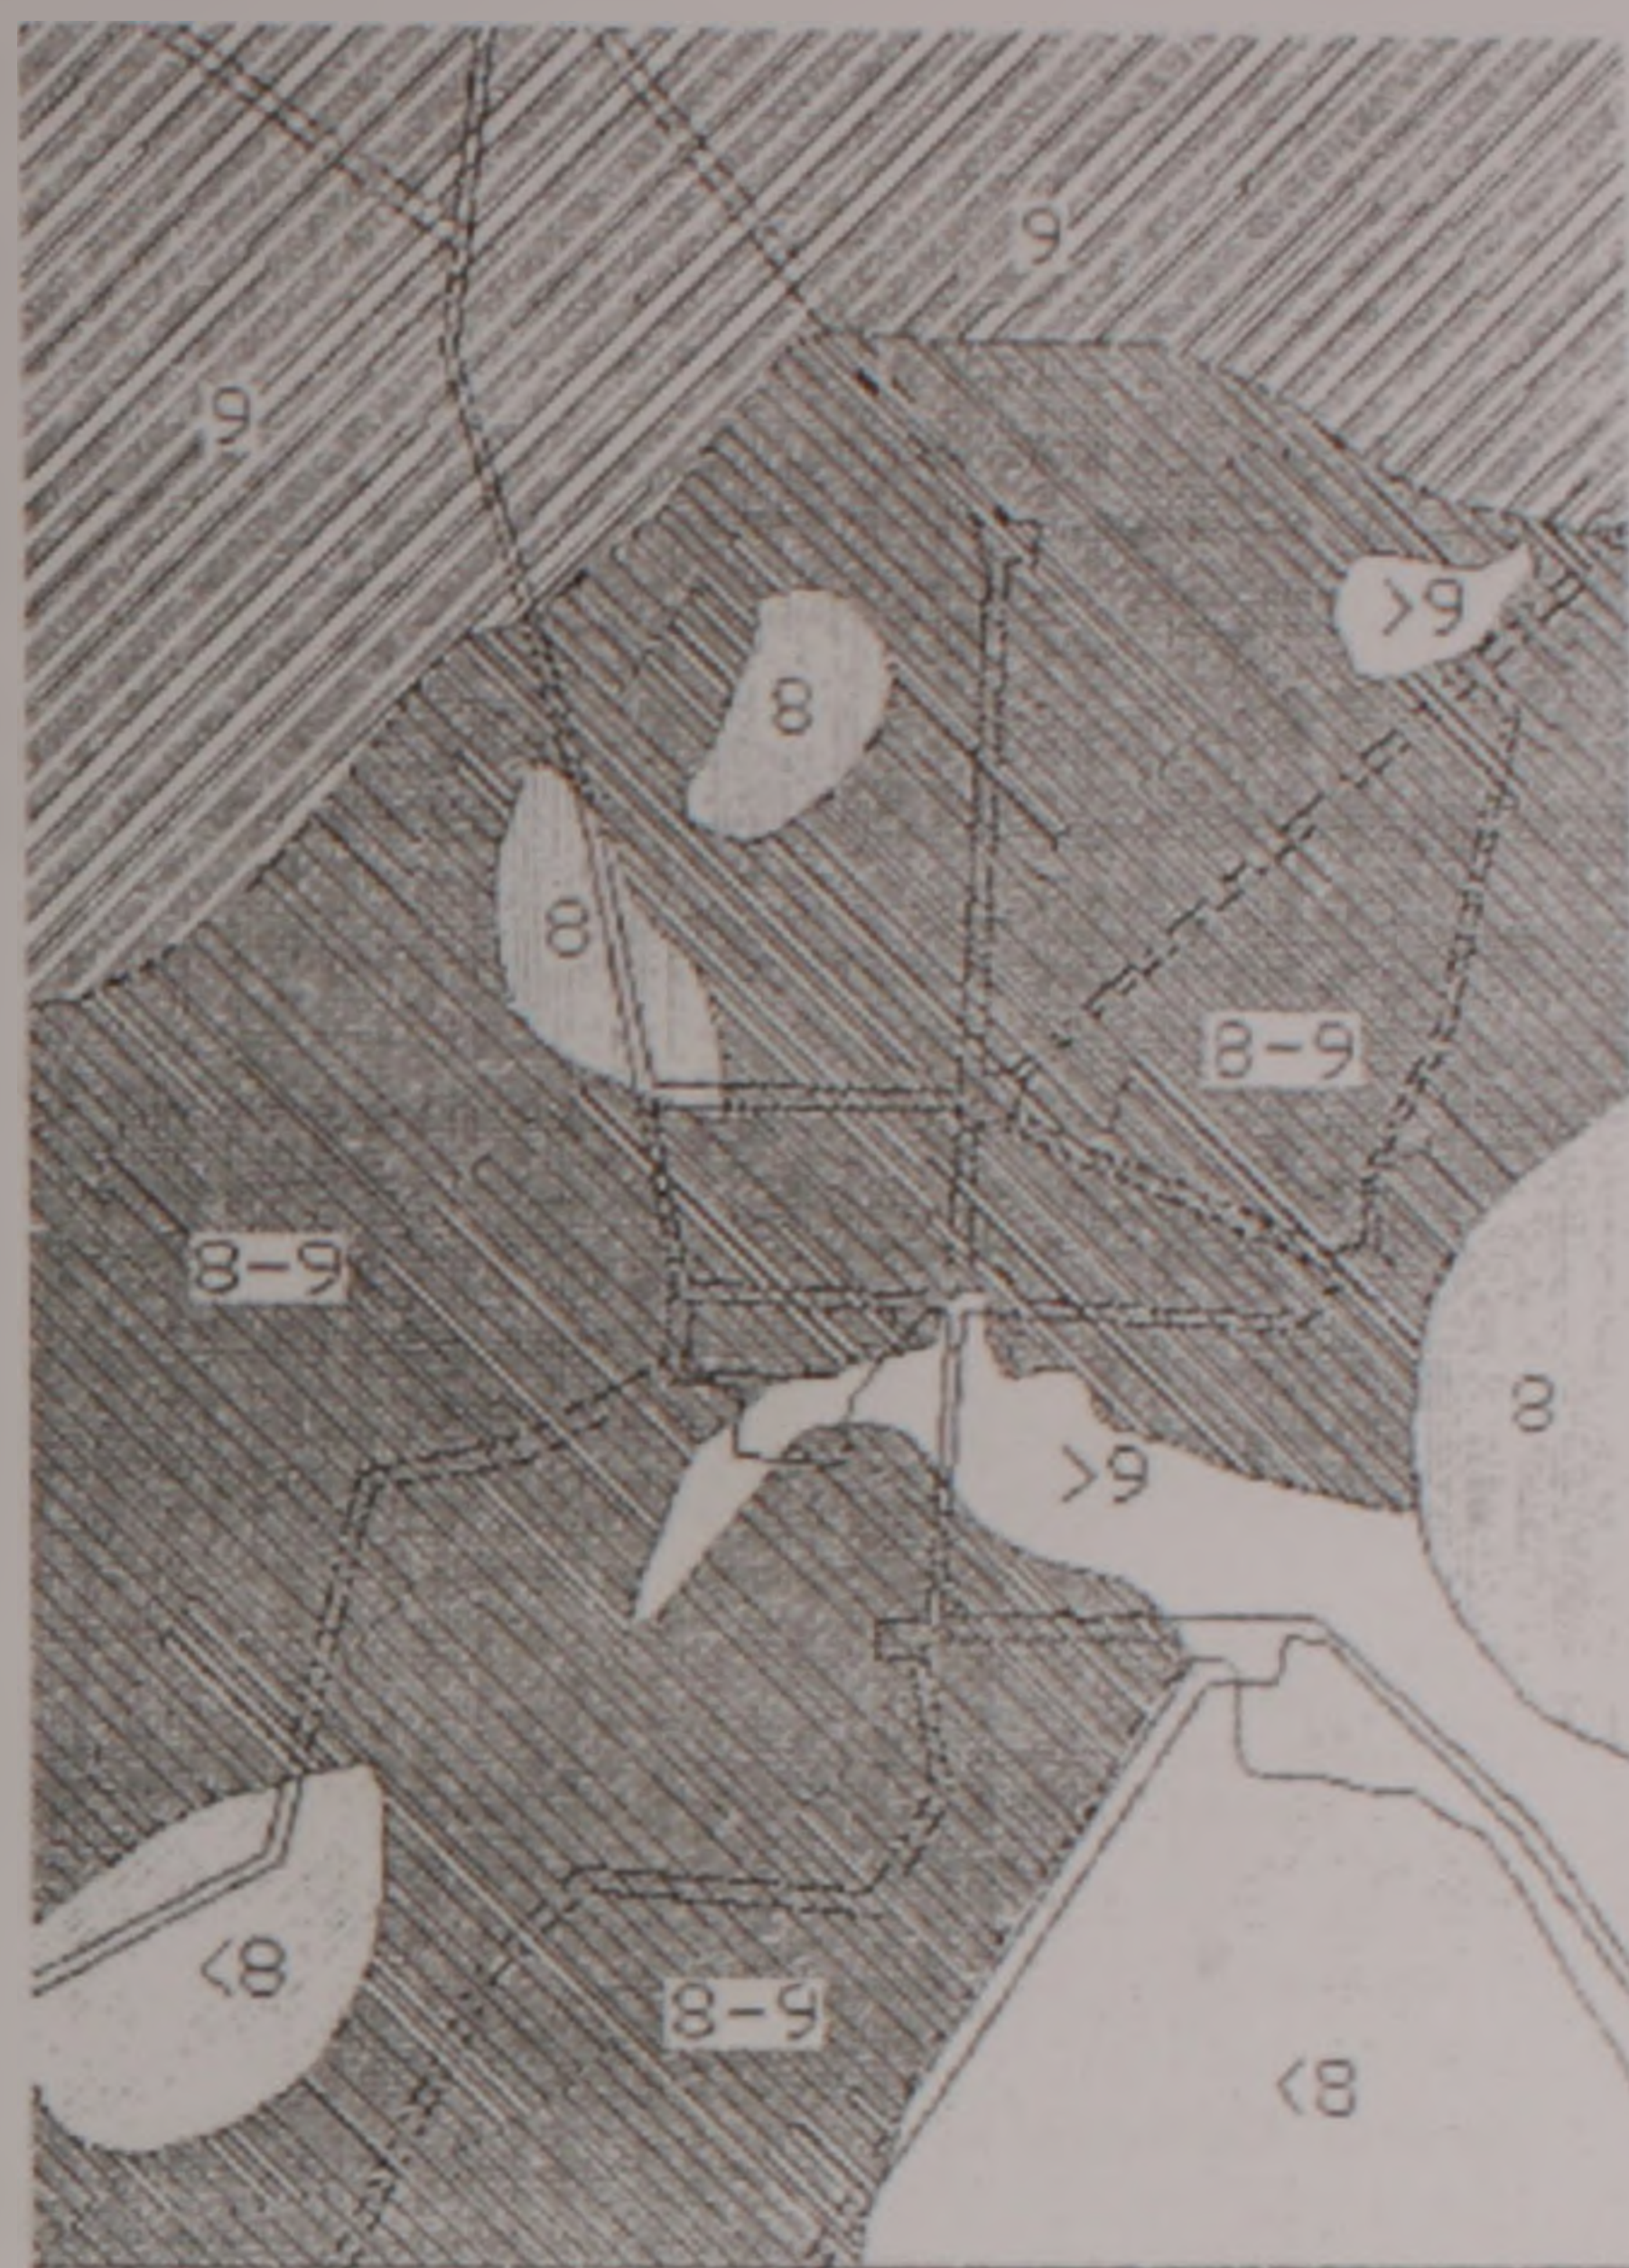
Рис.2. Карта проявления интенсивности Спитакского землетрясения 1988г. в центральной части территории города Гюмри (интенсивность дана по шкале MSK-64)

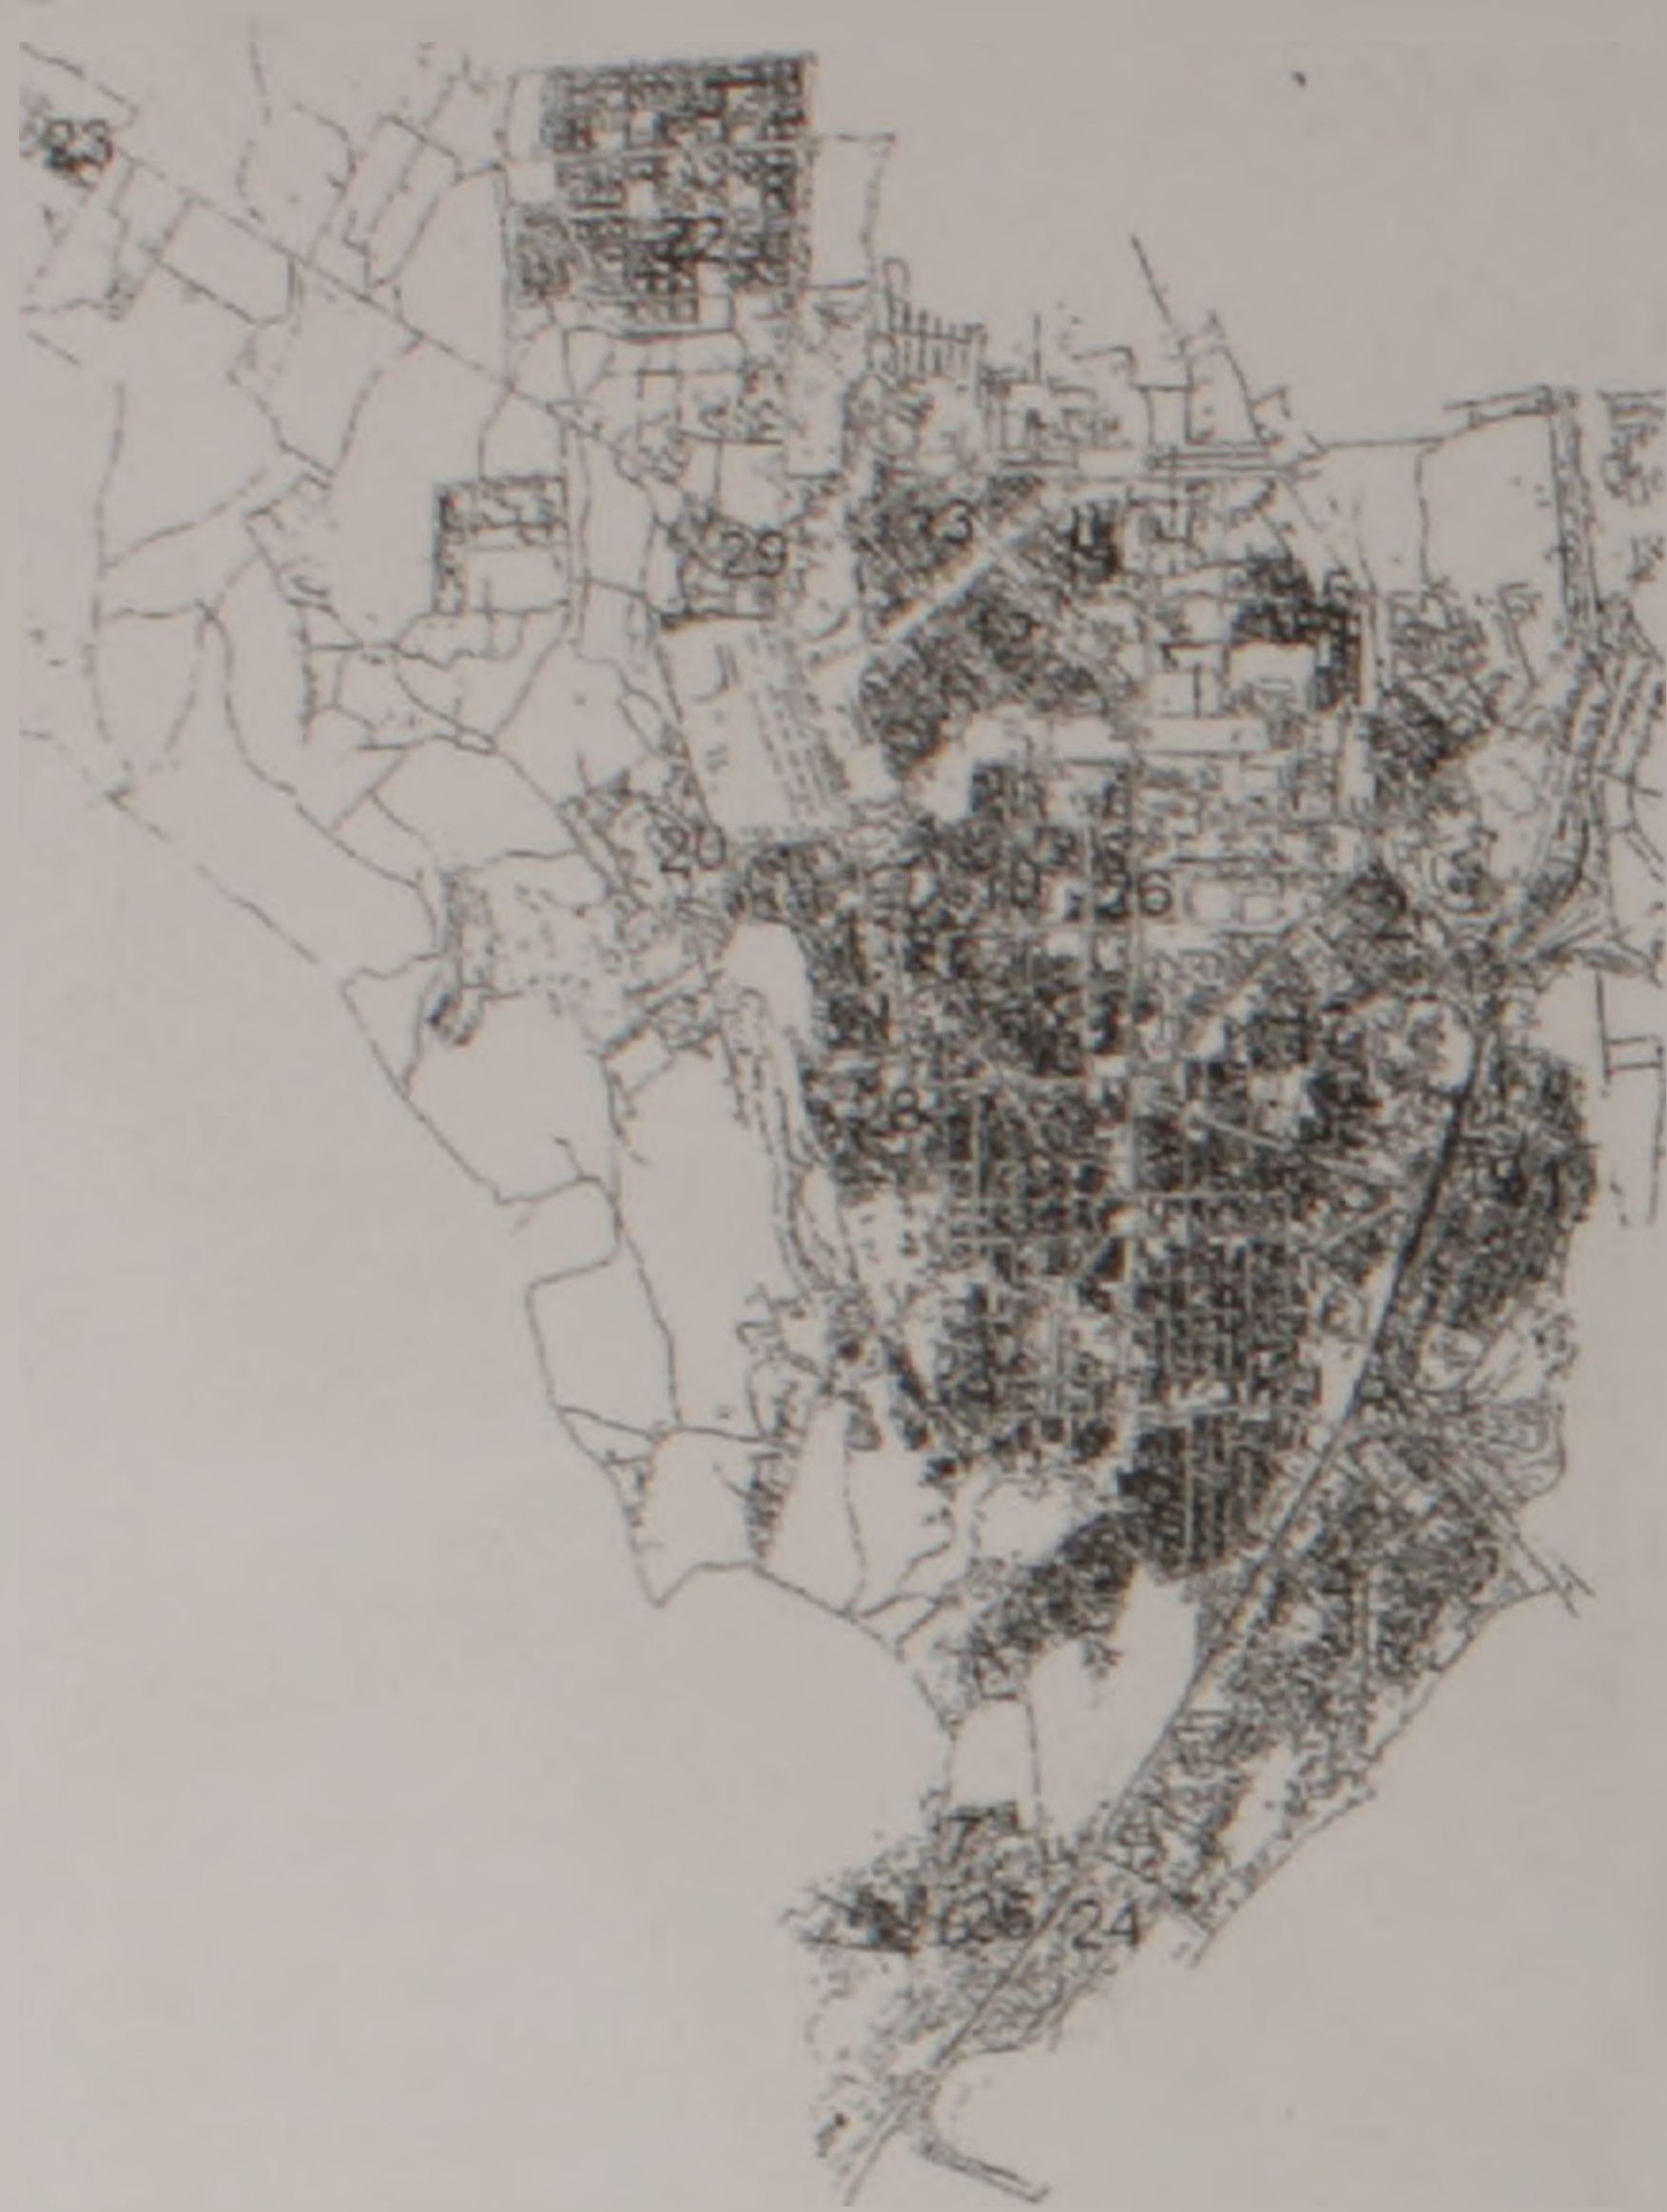
Рис 3. Условные районы, в которых рассчитано количество 1-2-этажных жилых зданий и построек частного сектора г. Гюмри (табл. 3)

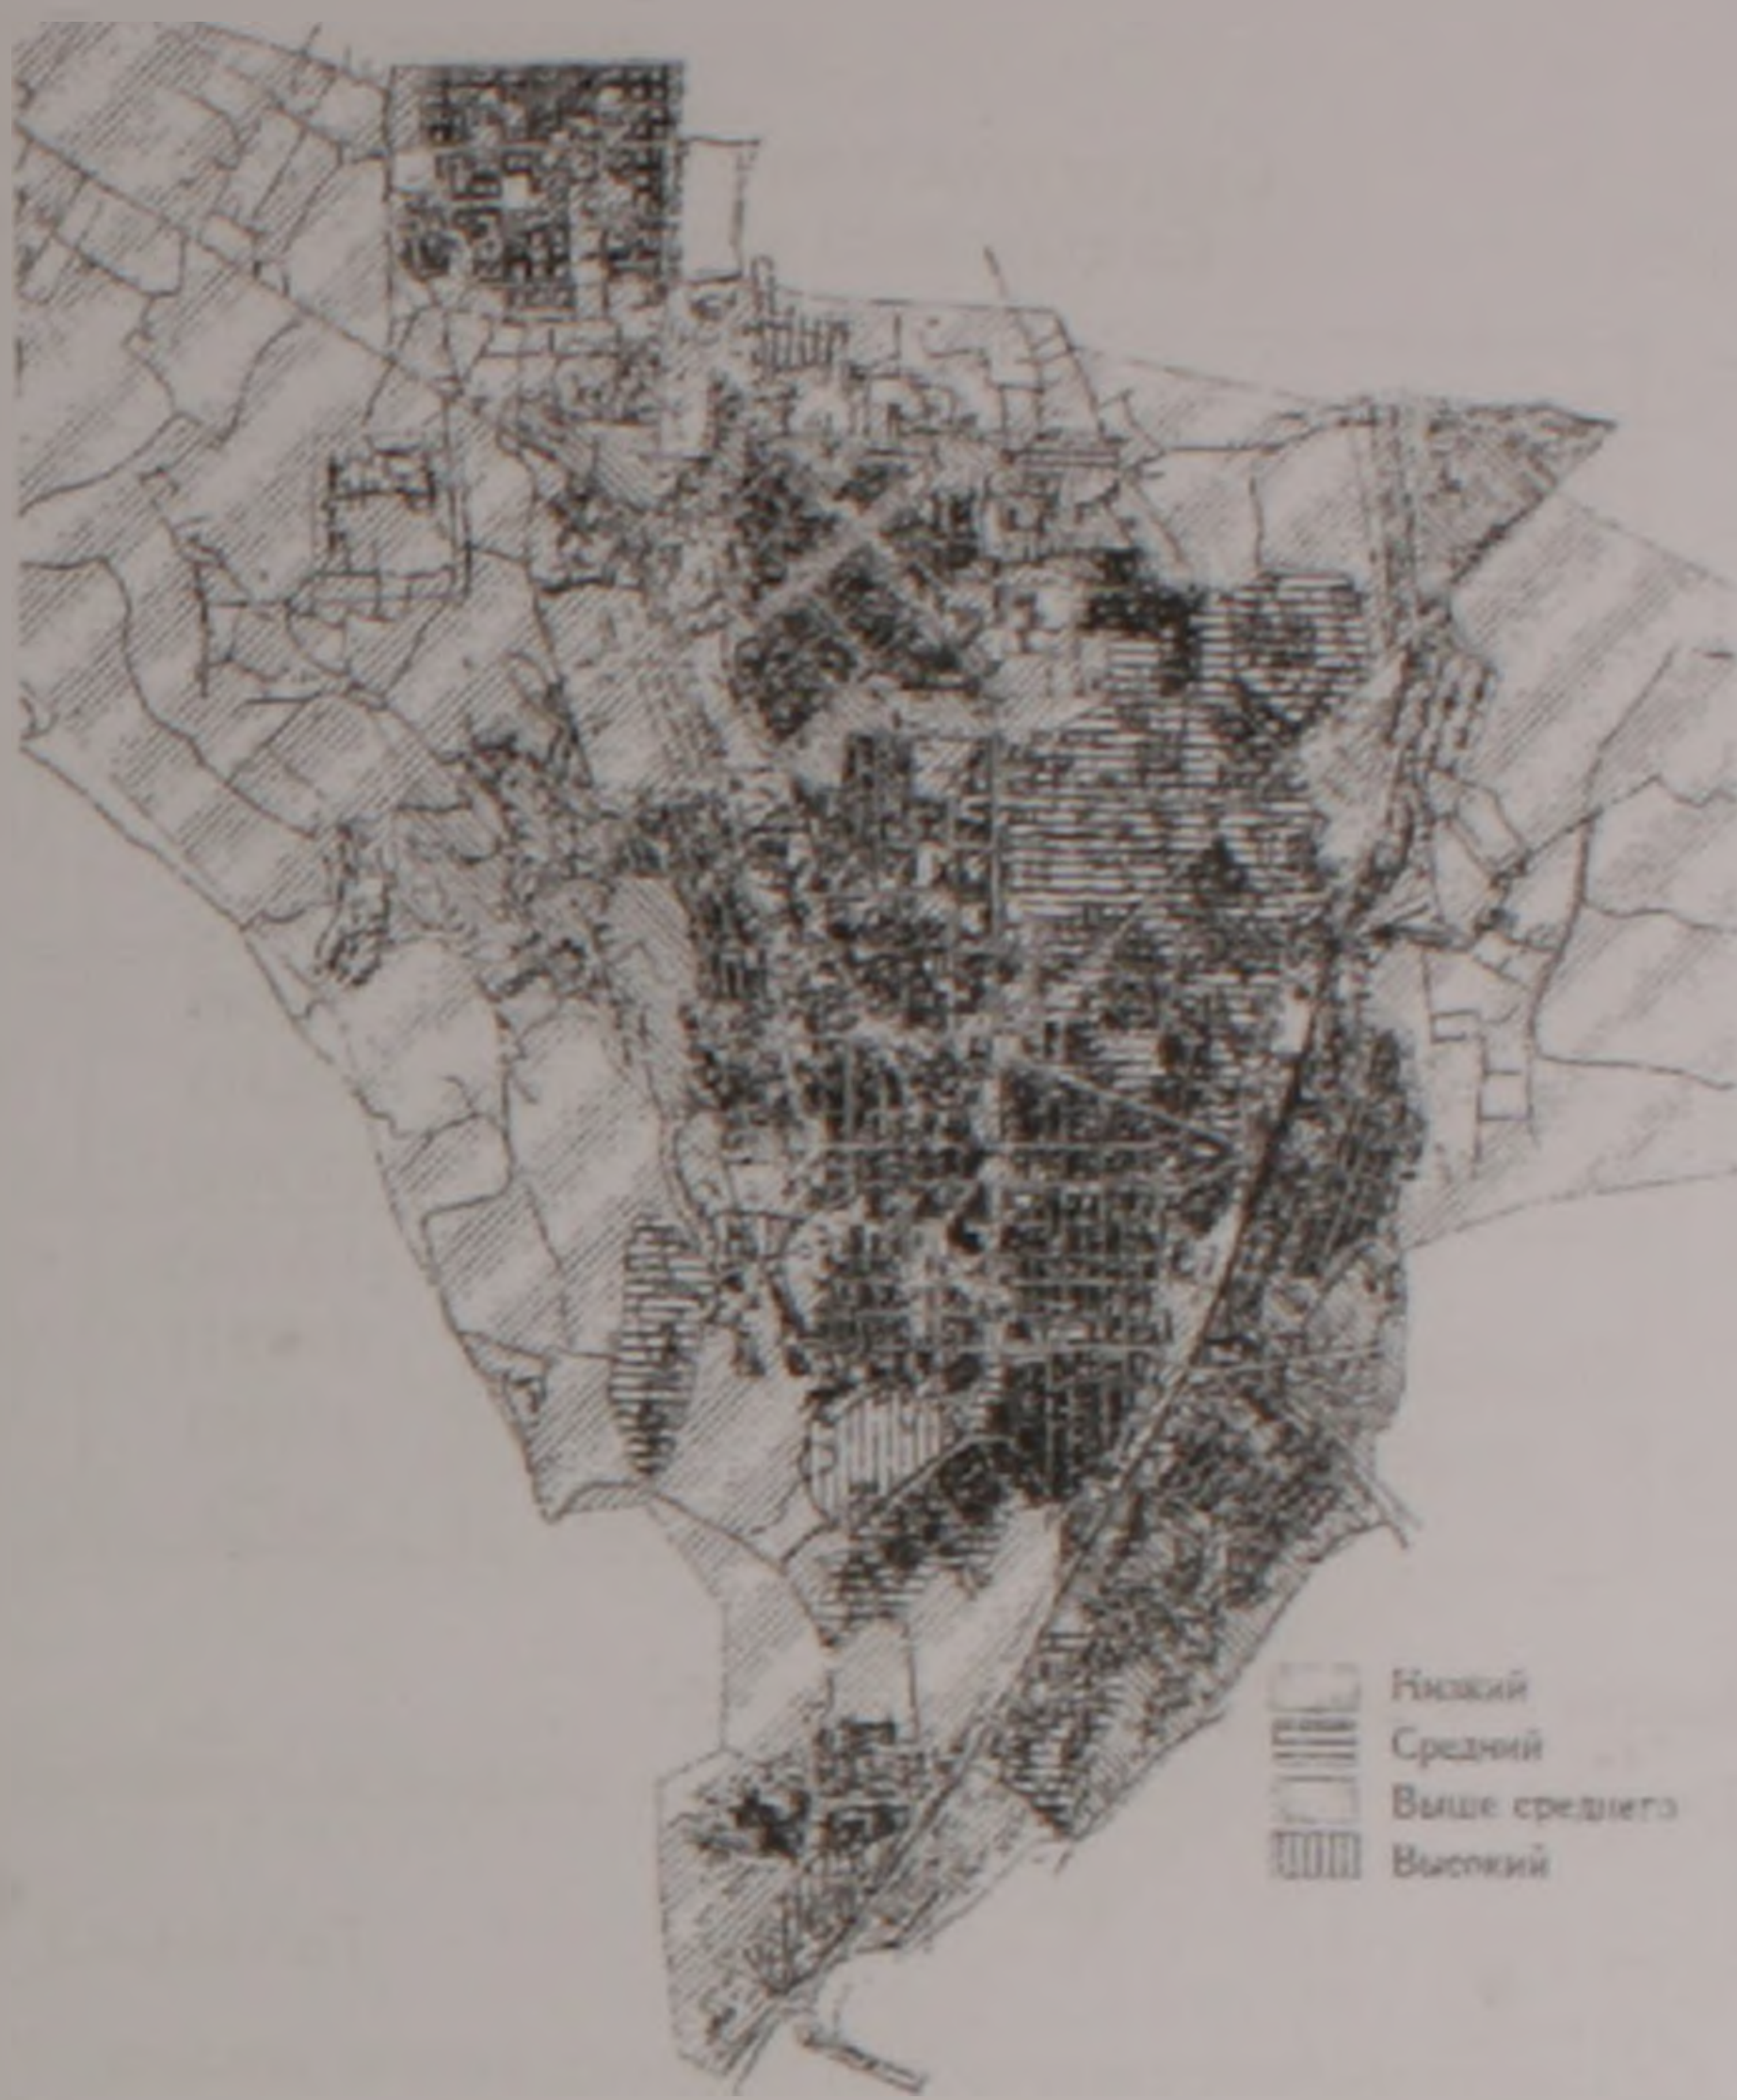
Рис.4 Схематическая карта риска разрушений зданий г.Гюмри

Риск разрушений зданий определен следующим способом. Вся территория г.Гюмри разделена на условные районы. В каждом условном районе проведена работа по уточнению количества, типов, этажности, степени уязвимости зданий и сооружений (кроме промышленных зданий и зданий особого назначения). Создана необходимая информационная база данных для проведения работ по оценке сейсмического риска. Исходя из вышеизложенного, произведена оценка и составлена карта риска разрушений зданий (рис.4).

Из построенной карты сейсмического риска разрушений зданий следует, что около 8% территории г.Гюмри имеет высокий риск. Территория со средним риском составляет около 25%.

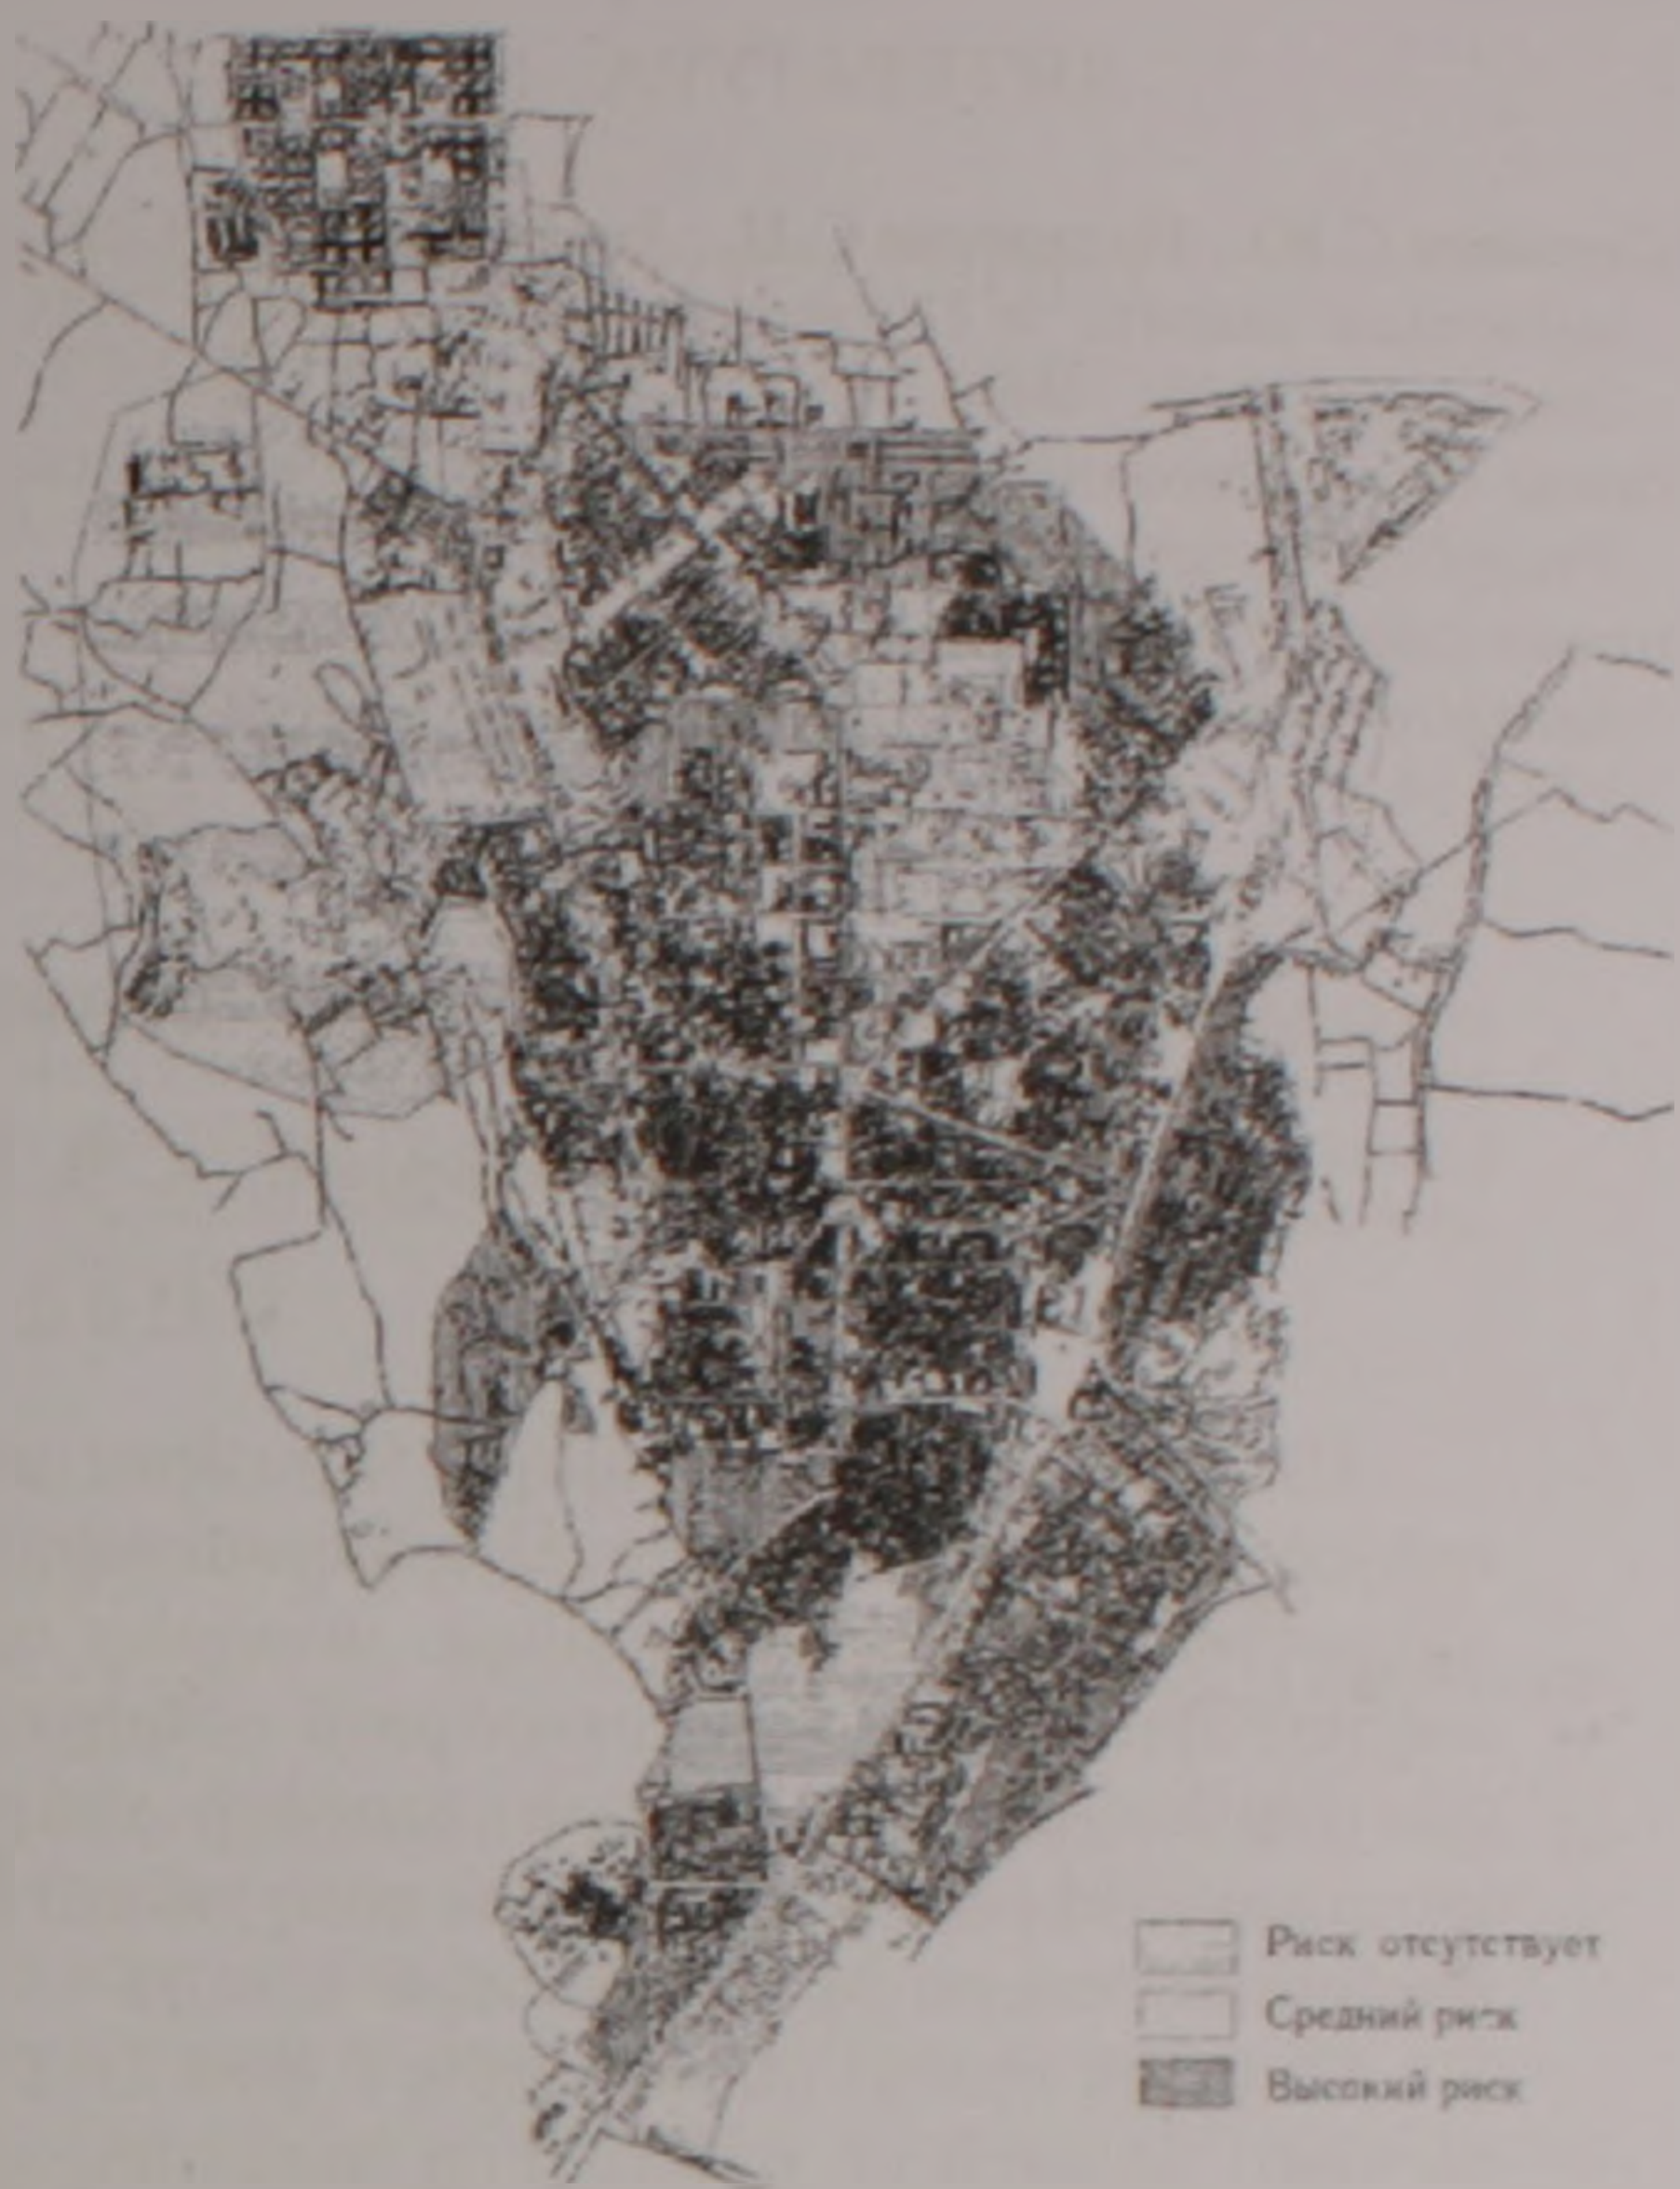
Рис 5 Карта риска возникновения пожаров в г.Гюмри

Риск возникновения пожаров определен путем уточнения количества и плотности застройки

временных жилищ (домиков), как наиболее пожароопасных объектов, составлена карта плотности временных жилищ. На территории г.Гюмри определены пожароопасные зоны и составлена карта риска возникновения пожаров (рис 5).
