ИНЖЕНЕРНАЯ СЕЙСМОЛОГИЯ

Л. В. Шахсуварян

Исследование усталости растворного шва  
каменной кладки

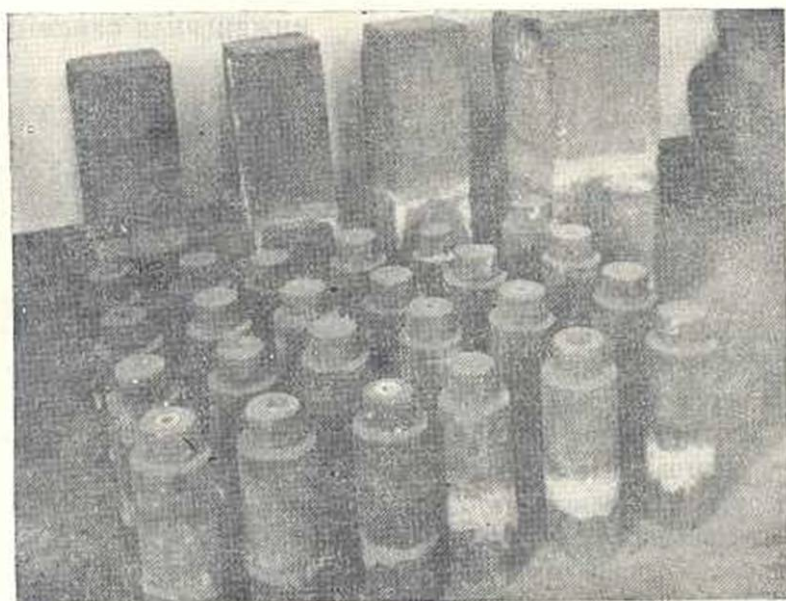
Фиг. 1.

Настоящая работа посвящена исследованию выносливости или, как принято говорить, — усталости растворного шва каменной кладки. Образцы, изготовленные из черного ереванского туфа с одним растворным швом, имели цилиндрическую форму (фиг. 1). Раствор брался смешанный, марки „15“, литой и пластичной консистенций.

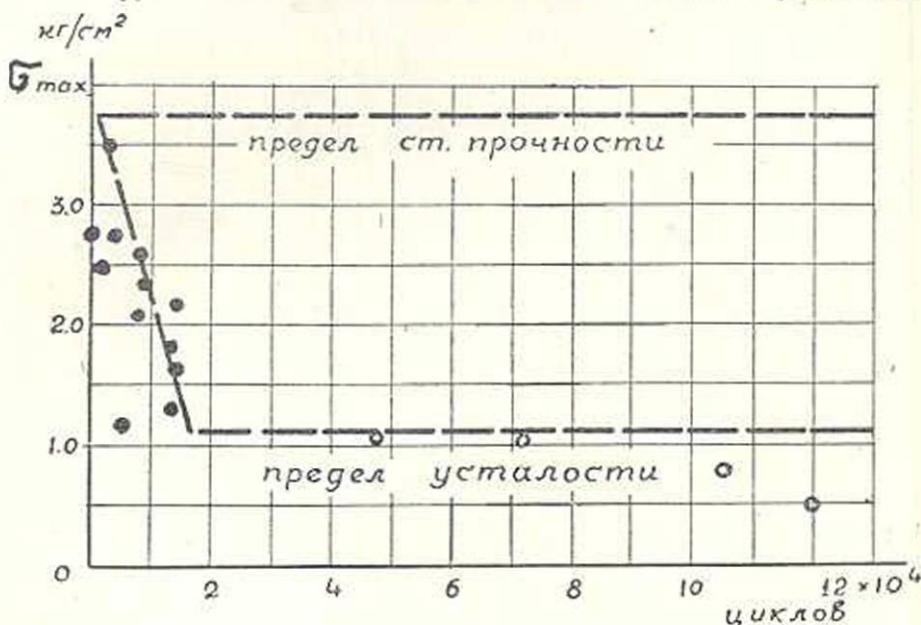
Фиг. 3.

Испытание на усталость удалось произвести в основном над туфовыми образцами на растворе литой консистенции, так как образцы с пластичной консистенцией раствора, из-за имевших место больших неоднородностей, разрушились при первых же циклах и не могли дать каких-либо удовлетворительных результатов. По результатам испытания образцов с литой консистенцией раствора построен график „напряжение — циклы нагружения“, приведенный на фиг. 3.

Анализируя характер полученного графика, замечаем, что он своим общим контуром близко сходится с так называемой веллеровской кривой усталости, построенной для металлических образцов. Кривая усталости, построенная для образцов кладки с растворным швом, вначале круто падает, а в дальнейшем идет почти горизонтально.

Усталостные явления в растворном шве, с точки зрения его работы в сейсмических и взрывных условиях, интересно именно в диапазоне малого количества циклов, иначе говоря, нас больше интересует левый участок кривой усталости. Как видно, правый горизонтальный участок кривой является границей предела усталости. Взяв отношение напряжения, соответствующего этой границе, к величине временного сопротивления, выявленного при статическом изгибе,

$$\frac{\sigma_{\text{пред. уст.}}}{\sigma_{\text{стат. изгб}}} = \frac{1,1 \text{ кг/см}^2}{3,7 \text{ кг/см}^2} \approx 0,3$$

получаем коэффициент, характеризующий предел выносливости растворного шва при изгибе. При описываемых испытаниях нас большей частью интересовала качественная сторона вопроса, а не количественная. Точно определить этот коэффициент мы не могли ввиду небольшого количества экспериментального материала.

В приведенной кривой заслуживает внимания один момент, имеющий немаловажное значение для исследования усталости растворного шва. Кривая усталости переходит в горизонтальное положение сравнительно быстро — после нескольких тысяч циклов нагружения.

Получается, что при циклическом нагружении шва, если напряжение равняется пределу выносливости или чуть выше его, опасная зона повторной нагрузки ограничивается в пределах 10—20 тысяч циклов нагружения. На аналогичных кривых, построенных для металлических образцов, эта зона там находится в пределах  $(2 \div 4) \cdot 10^6$  циклов. Сравнивая коэффициенты пределов выносливости металлических образцов с таковыми для растворного шва, замечаем, что они не очень далеки друг от друга (для стали  $0,4 \div 0,6$ , для цветных металлов  $0,25 \div 0,3$ , для раствора 0,3), в то время как количество циклов так называемой безопасной зоны различается в сотни раз [2]. Это значит, что количество циклов для каменных образцов с растворным швом значительно меньше, чем для металлических образцов при одном и том же относительном снижении прочности. Объяснение этому можем искать в следующем. Современная теория, поясняющая явление усталости, в свою основу принимает, что разрушению образца предшествует образование очень тонкой трещины, которая, развиваясь при циклических нагружениях, постепенно уменьшает рабочее сечение. Продолжая работать в таких условиях, сечение делается таким малым, что наступает мгновенный излом. Ясно, что в таком материале, каким является строительный раствор, имеющий в своем теле не только микротрещины, являющиеся следствием усадки раствора, а даже макротрещины, немалое количество маленьких и больших пузырьков и пустот, создающих концентрацию напряжений, распространение трещины усталости при циклическом нагружении будет развиваться сравнительно быстро, чем и объясняется полученный результат.

1. Кривая усталостной прочности растворного шва литой консистенции сходна с кривой, построенной для металлов.
