# **ՆՈՐ ԶՈՒՂԱՅԻ ԱՌԱՆՁՆԱՏՆԵՐԻ ՃԱՐՏԱՐԱՊԵՏԱԿԱՆ ԾԱՎԱԼԸ ՓՈԽԱԾ ՈՒ ԶԱՐԳԱՅՐԱԾ ՀԵՏԱԳԱ ՀԱՎԵԼՈՒՄՆԵՐԸ**

ԱՐՄԱՆ ԼՈՒԿԱՍ (ԻՐԱՆ)

## THE INCORPORATION OF ADDITIONAL ARCHITECTURAL ELEMENTS IN THE NEW JULFA MANSION SYSTEM

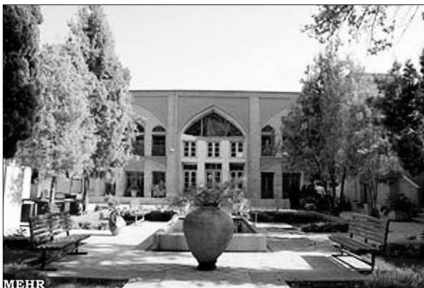
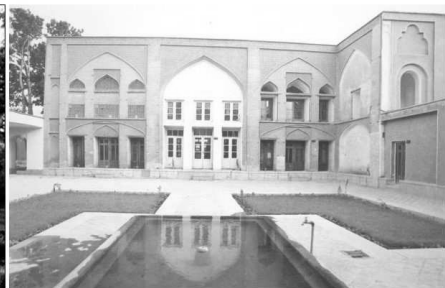
Նկար 1. Մարթա Փիթերսի առանձնատան գլխավոր ճակատը փոփոխությունների է ենթարկվել վերականգնման ժամանակ

Տան նախկին տեսքը տարբերվում էր ժամանակակից հարկառուցված շենքերից: Այն ամբողջությամբ հանդես էր գալիս որպես բակի մեջտեղում կանգնեցված «քուշկ», որը ժամանակի ընթացքում փոփոխությունների է ենթարկվել /նկար 1/: «Քուշկ» տիպի տան հիմնական մասն ուղղանկյուն է և կառուցվել է Սեֆևյանների ժամանակաշրջանում: [2, էջ 146-152][2, էջ 257-280]

1777թ. շենքը դադարեց բնակելի լինել և դարձավ «Ֆարաբի» արվեստի համալսարան: Դրանից հետո այն վերականգնվեց: Վաղ ձևափոխությունների ընթացքում բակը բաժանվեց մի քանի մասի: Գլխավոր սրահը նույնպես տրոհվեց մի քանի սենյակի: Հյուսիսային մուտքն անփոփոխ մնաց: Հարավ-արևմտյան բակի պատը վերակառուցվեց: Քարե աստիճանները հանվեցին, իսկ հին մուտքը պահպանվեց: 1995թ. վերականգնվեցին հյուսիսային կողմի «Մոշաբակ» պատուհանները, և նոր մուտք կառուցվեց: 1996թ. արևելյան կողմում երկրորդ հարկ, իսկ հարավային կողմում ճակատ ավելացվեց: 1997թ. հարավային բակում աշխատակազմի համար ժամանակավոր սենյակ կառուցվեց, հարավային սենյակները պահպանվեցին ու վերականգնվեցին: 1999թ. նորոգվեց 600մ<sup>2</sup> շենքը հարավային մասում, վերականգնվեց ցոլողային հարկը:

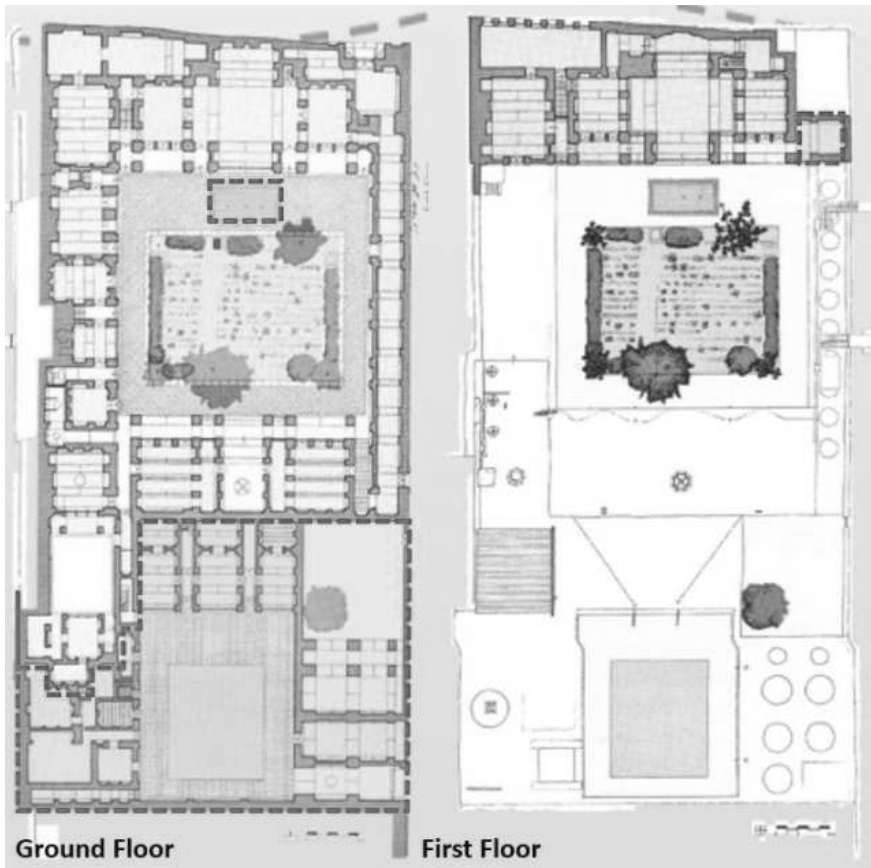
Նկար 2. Դավթի առանձնատան պլանները: Զրավագանը և միայն կանանց համար նախատեսված հատուկ մասը, մայթի վրայի սենյակն ավելացվել է Քաջարիս ժամանակաշրջանում

Շենքը գտնվում է Թաբրիզի հատվածում և նեղ փողոցով բաժանված է Սուքիասի տնից: Ի տարբերություն առանձնատների մեծ մասի՝ այս շենքը երկու մասից է բաղկացած: Ժամանակի ընթացքում՝ Քաջարների ժամանակաշրջանում, հարավային կողմին ավելացվել են երկու սենյակներ և մեկ «Այվան» /կիսածածկ տարածք/: Արևմտյան կողմը Զանդյան, իսկ արևելյանը՝ Քաջարների ժամանակաշրջանում են ավելացվել շենքին: Տան հարավային կողմում հատուկ առանձնացված մաս կա, որն օգտագործվել է միայն կանանց կողմից: Այս մասը միանում է տանը, բայց կարող է և առանձին օգտագործվել /նկար 2/: Շենքը միհարկանի է: Հարավարևելյան միջանցքը

երկու շենքերը միացնում է միմյանց: Ուղղանկյուն բակը գտնվում է կենտրոնում: Շենքը երեք ուղղություններով երեք առանձին մասից է բաղկացած: Հյուսիսային կողմում երեք միևնույն մեծության սենյակներ կան՝ իրենց հետնասենյակներով, որոնք միանում են երկու միջանցքով: Այդ սենյակները «թագ վաթավիսա» կառուցվածք ունեն: Արևմտյան կողմում առանձնացված մաս կա՝ փոքրիկ բակով, որից հետո միջանցքով ուղիղ բակ դուրս եկող մեկ դռնով մի հատուկ սենյակ էլ կա: Արևելյան մասում ճակատը սիմետրիկ է, սակայն պլանային տարածքն ազատ, բայց բարդ ձև ունի: Մեջտեղում սենյակ կա, որը միջանցքով միանում է չորս այլ սենյակների, որոնք նույնպես միացած են շրջանաձև միջանցքով: Հարավային ճակատը երիզված է, զարդարված ու ձևավորված հյուսիսային ճակատի համամասնությամբ: [2, էջ 58-62][1, էջ 172-173]

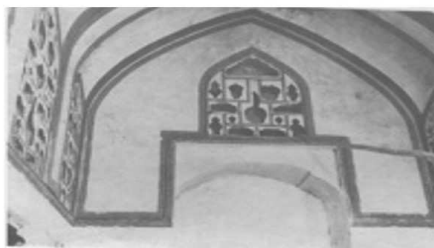
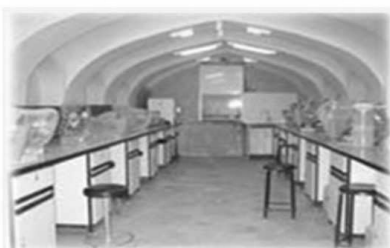
Նկար 3. Սուրբիասի առանձնատան «Թոնգ բորի» մասը /պատի մեջ սափորների տեղը/ վերացվել է

Ավելի վաղ վերականգնման ժամանակ առաջին հարկի «Թոնգ բորի» /պատերի մեջ սափորների տեղերը/ զարդանախշերը ծածկվել են, իսկ սենյակների դասավորությունը փոփոխվել է՝ դրանք լսարաններ ու արվեստանոցներ դարձնելու նպատակով /նկար 3/:

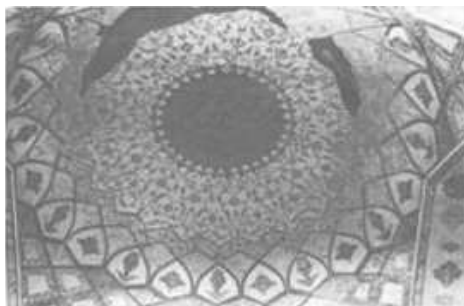
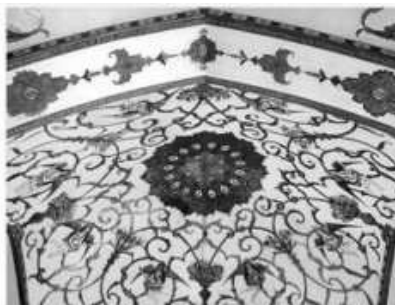
Նկար 5. Փոխվել են Պետրոս Վոլիջանիի առանձնատան գմբեթը և գլխավոր սրահը, որոնք քանդվել են ու վերակառուցվել

1668թ. կարող է համարվել այս տան կառուցման տարեթիվը, քանի որ պատի վրայի մակագրությունը համապատասխանում է Սեֆյանների ժամանակաշրջանին: Տունը բաժանված է երկու՝ ամառային ու ձմեռային մասերի: Հյուսիսային կողմը կամ ձմեռային հատվածը շինության ամենակարևոր տարածքն էր: Այստեղ էին գտնվում գլխավոր մուտքն ու «հաշթի» կոչվող հարթակը: Այս մասն էլ գոյություն չունի: Այն քանդվել է ու փոխարինվել նոր շինություններով, որոնք ճարտարապետական արժեք չեն ներկայացնում ու չեն պահպանել նախկին ճարտարապետության արժեքները [4]: Ամառային հատվածը երկհարկանի էր և պատկանում էր Հարությունին: Առաջին հարկն ավելի լավ վիճակում է, քան երկրորդը: 1996թ. սենյակների քանդված մասերը վերակառուցվեցին, վերականգնման ընթացքում հանվեց ու կրկին կառուցվեց գմբեթը /նկար 5/ [3, էջ 71-118]:

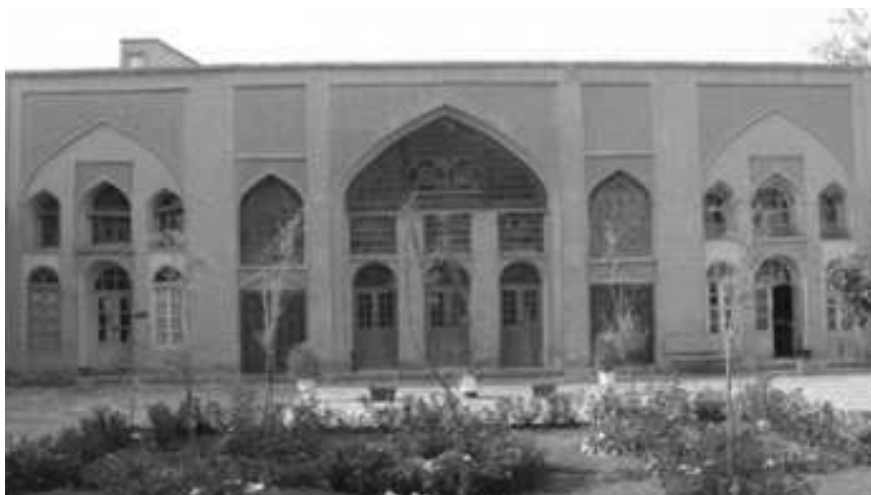
Նկար 6. Խաչիկի տան գլխավոր ճակատը, այս լուսանկարի վրա երևում է մուտքի սյուների կեսը

Առանձնատան տերերը մետաքսի վաճառականներ էին: Ավելի ուշ այն բաժանվել է ընտանիքի անդամների միջև: Տան կարևոր մասը ձմեռային հատվածն է՝ բակի հյուսիսային կողմում: Այս տարածքը քանդվել է և վերականգնվել Ռեզա Շահի ժամանակ: Այս շինությունից պահպանվել է հարավային կամ ամառային հատվածը /նկար 6, 7/:

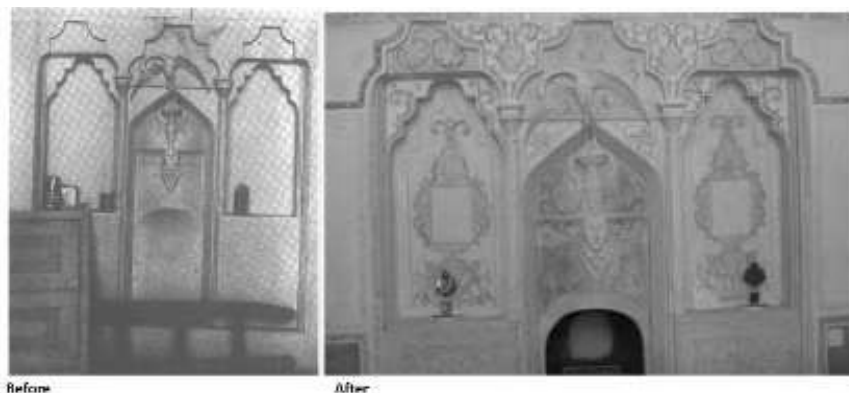
Նկար 7. Լրացուցիչ փոփոխություններ են իրականացվել «Օջախի» վերականգնման ժամանակ

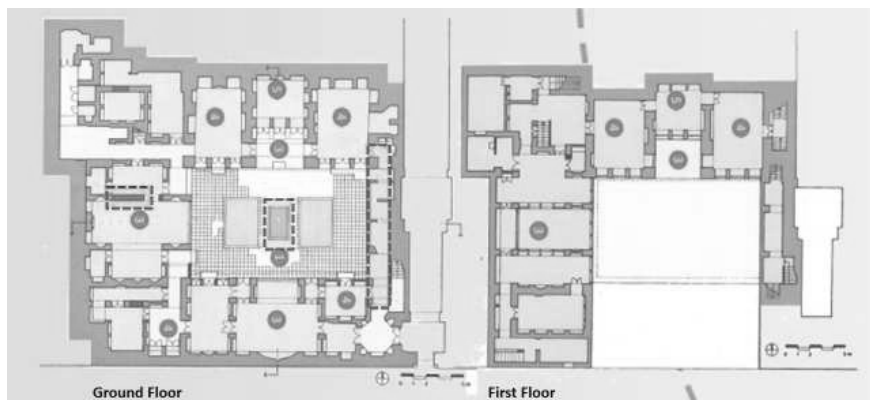
Նկար 8. Զավոյանի առանձնատան պլանները: Գլխավոր սրահի սկզբնական ձևը խաչի տեսք ուներ, բայց վաղ ժամանակներում պատ է ավելացվել, որը խաթարել է նրա ձևը: Փոքրիկ պարտեզը, որը գտնվում էր բակի կենտրոնում, փոխարինվել է ջրավազանով: Բակ տանող միջանցքը բաժանվել է մի քանի մասի

Շենքը գտնվում է Թաբրիզեհա փողոցում՝ «Մինաս» եկեղեցու կողքին: Տան նախկին տերը Ստեփան Աղանուրն էր: Վաճառվել է Զավոլզավոլյանների 1946թ.: Պրն. Ղայը գնել է այն 1987թ.՝ իրան-իրաքյան պատերազմի վերջում: Վերականգնման աշխատանքները սկսվել են 1997թ. և ավարտվել 2008թ.: Վերակառուցումից հետո տունը դարձել է «Փոլի» ճարտարապետական գրասենյակ, որը շահել է այն վերակառուցելու UNICCO-ի դրամաշնորհը: Շենքը Քաջարյան ժամանակաշրջանին է պատկանում, երբ այն ավելի մեծ էր ու բաղկացած էր մի քանի մասից: Այսօր պահպանվել են փոքր բակը ու սենյակներ ամեն կողմում: Երկու փոքր «այվաններ» ձևափոխվել են սենյակների: Սրահը ի սկզբանե կառուցվել է խաչի տեսքով ու այժմ վերածվել է երկու սենյակի /նկար 8, 9/, [2, էջ 78-82] [3, էջ 331-355]:

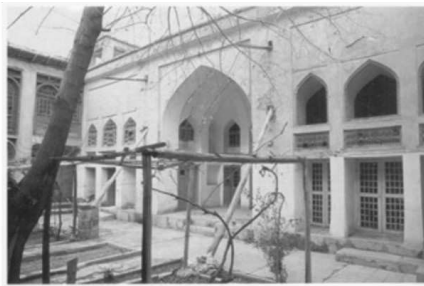
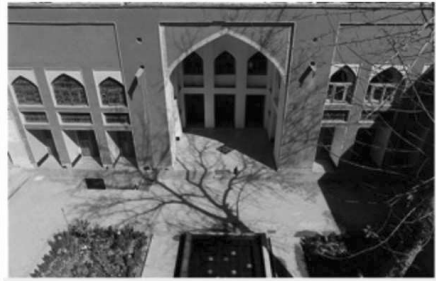
Նկար .9 Զավոյանի առանձնատան բակում ջրավազան է ավելացվել:  
Պատերը ծածկվել են կարմիր կավով

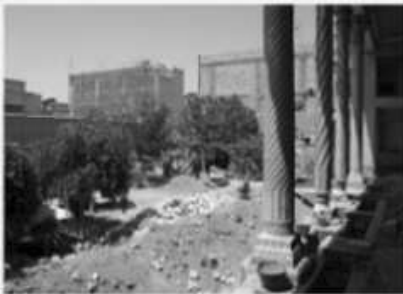
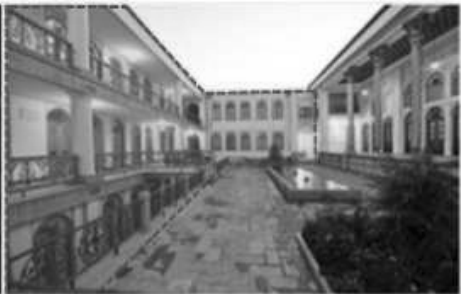
Նկար.10 Գարեգին Հանայանի առանձնատանը մաս է ավելացվել

Առանձնատունը պատկանում էր Գարեգին Հանայանին (Կարապետ Կիրակոսյան): 2005 թ. Համայուն Աֆիամը տուն կառուցեց ու վերականգնեց պահպանված մասերը, ինչպես նաև վերակառուցեց քանդված հատվածները /նկար 10/ [5]:
