ՎԱՂ ՄԻՋՆԱԴԱՐԻ ԵՐԿՈՒ ՆՈՐԱՀԱՅՏ ԲԱԶԻԼԻԱՆԵՐ  
ՎԱՍԳՈՒՐԱԿԱՆՈՒՄ

ՊԱՌԼՈ ԿՈՒՆԵՈ (Հոռմ)

#### ДВЕ НОВОНАЙДЕННЫЕ БАЗИЛИКИ РАННЕГО СРЕДНЕВЕКОВЬЯ В ВАСПУРАКАНЕ

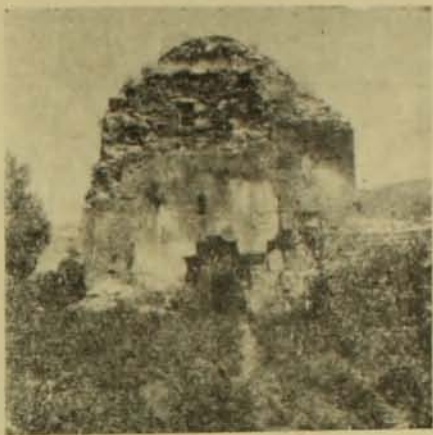
Նկ. 1. Քուղի բազիլիկայի  
արևմտյան ճակատը

Գլխավոր մուտքի վերևի և նրանից ձախ ներքևի հատվածներում պահպանվել են սրբատաշ մեծ չափերի սալեր ու կարելի է ենթադրել, որ բուն երեսապատումից մնացած քարերն են: Իսկ ձախ և աջ անկյունների կենտրոնական մասերում տեղադրված ավելի փոքր չափերի սալերը ցույց են տալիս հետագայում արված վերակառուցումները:

Գլխավոր մուտքի աջակողմյան ճակատը և նրա վերևի ամբողջ մակերեսը զուրկ է երեսապատումից: Հստակորեն տեսանելի է անտաշ, շաղախով ամրացված մեծ քարերից կազմված պատի միջուկային շերտը:

Դռան վերևի մասում, առանցքից շեղված, կա երկարածիգ, նեղ պատուհան, որի դիրքը և սեմերը ցույց են տալիս նրա հնությունը, բնիկ կերպարը: Իսկ ավելի վերևի լայն բացվածքը, անշուշտ, հետագայում է արվել:

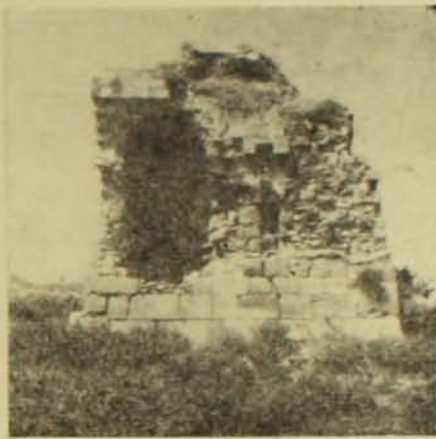
Նկ. 2. Քուղի բազիլիկայի  
արևելյան ճակատը

Մյուսների համեմատությամբ այս ճակատը ամենաավերվածն է, այլևս դոյություն չունի խորանի ձախ կողմում գտնվող երկհարկ ավանդատների արտաքին պատը: Դրա հետևանքով կարելի է տեսնել, թե ինչ է մնացել թաղի ներքին պատերից: Այսպես, տեսանելի է վարի ավանդատունը եկեղեցուն կապող դուռը, իսկ երկրորդ հարկի մուտքը չկա: Սակայն պետք է որ գոյություն ունեցած լինի մուտք, պարզ այն պատճառով, որ փոքր սենյակի պատերի սալերը սրբատաշ են և բավական կանոնավոր կտրված:

Ճակատի երեսապատումը ևս մեծ մասամբ փլված է, մնում են, ինչպես մյուս ճակատներից, ներքևի շարքերը, շարված նույն չափերի քարերով: Հետևաբար պատկանում են սկզբնական շրջանին:

Խորանի պատուհանը բացված է եկեղեցու զլխավոր առանցքից բավական աջ գտնվող, երեսապատումից զուրկ մակերեսի վրա:

Վերևի մասը շատ է քայքայված, իսկ մեջտեղի մասի թեթևակի բարձրացումը թելադրում է, թե ինչպիսին է եղել երկթեք տանիքի եզրագիծը:

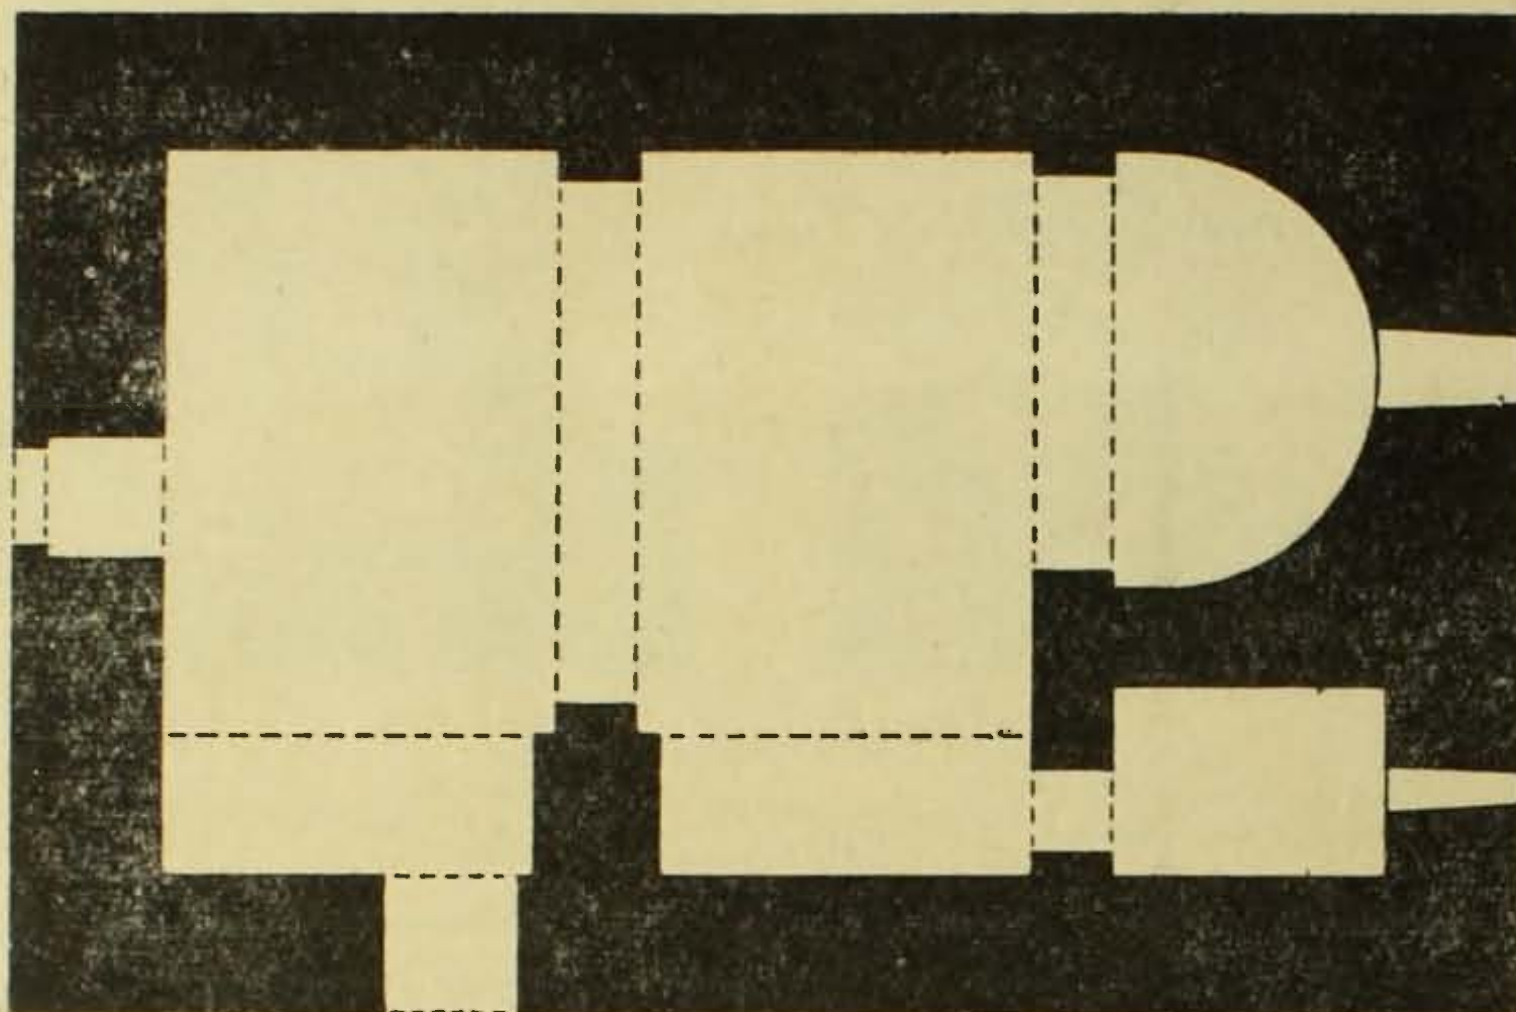
Նկ. 3. Թուղի բազիլիկայի հատակագիծը

Միանավ եկեղեցին պարզ բաղնիկա է, զլխավոր առանցքից շեղված խորանի ավելի լայն մասում տեղադրված է երկհարկ ավանդատունը, ուր կարելի է մուտք գործել կենտրոնական սրահի կողքի՝ որպես նախամուտք ծառայող լայնացումից: Բազմակազմ այս տարածությունը արտաքինից կատարելապես քառանիստ է և պարփակված երկարածիգ խորանարդի մեջ: Բաղնիկան ունի հետևյալ արտաքին չափերը՝  $12,75 \times 8,40$  մ, մոտավոր բարձրությունը՝ 6 մ:

Եկեղեցու ներսը (որ ներկայումս օգտագործվում է որպես խոտի ամբարանոց) միանավ, աբսիդով մեծ հենակամարով գրեթե իրար հավասար երկու մասերի է բաժանված: Նավի տարածությունը սիմետրիկ չէ և ձգվում է դեպի աջ (եկեղեցին մտնողի համար), մուտքին կից երկու ոչ խոր, գլխավոր թաղը հատող ուղղությամբ կապված ցածր թաղերի տակ, որոնք հենվում են պատից դուրս եկող, միաժամանակ նավը երկու հատվածների բաժանող հենակամարը կրող որմնասյան վրա: Հետևաբար, սրահի թաղը մի կողմով ուղղակի հենվում է հյուսիսային պատի վրա, իսկ հանդիպակաց կողմով՝ երկու ցածր կամարների վրա:

Սրահից ավելի նեղ, պայտածև աբսիդը առանցքով չի դրված, հետևաբար աբսիդի գլխավոր կամարի կենտրոնը չի համընկնում սրահի թաղի կենտրոնի հետ: Առանցքի նման շեղումի նպատակն է եղել շենքի նույն ծավալի մեջ հնարավոր դարձնել աբսիդին կից ավանդատան տեղադրումը, ուր կարելի լիներ մուտք գործել հարավային պատին հպած նեղ դռան միջոցով, որը բացվում է երկու ցածր թաղերից մեկի միջով:

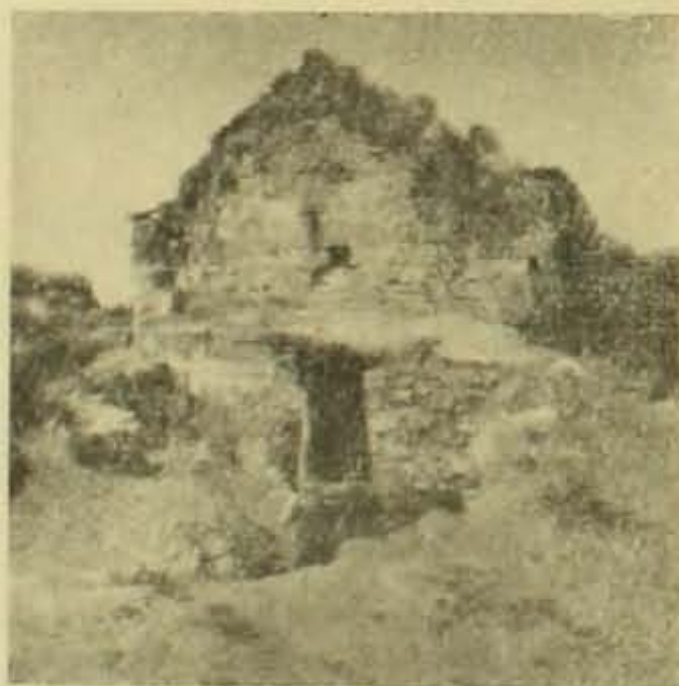
Նկ. 4. Փաշվանցի բազիլիկայի տեսքն արևմուտքից

Կառույցի այս հատվածի (որի վրա կուտակված են փլած պատերի կույտերը, աջ կողմում կա հարդով ծածկված տանիք և տեսանելի են վերանորոգման աշխատանքներ) ծայրամասերում կանգուն են մնացել երրորդ հատվածը չորրորդից բաժանող որմնասյուները: Չախ կողմի որմնասյան վրա հենված կամարի առաջին քարը ղարդարված է խորաքանդակներով և ավելի ուշ շրջանում որոշ աղատությամբ հավելված այլ ղարդերի հետ կաղմում է պատերի հարդարանքը: Այս կամարաքարը ունի վաղ շրջանը բնորոշող ձգված կորությամբ պրոֆիլ: Մեջտեղի մասում քանդակված է շրջանակի մեջ առնված վարդերի և շուշանների հյուսվածք: Աջ կողմում կա թևերը բացած, գլուխը ժապավենով փաթաթված թռչունի խորաքանդակ: Թռչունը ճանկերի մեջ բռնել է ալիքաձև ժապավեն, որի վերջին մասը ուղիղ է և եռանկյունի կտրված: Զարդերի միջև ընկած տարածությունը փորագրված է բուսական մոտիվներով:

Բաղիլիկայի մուտքի կամարակալ միակտոր քարն ունի ուշ շրջանի երկար արձանագրություն:

Մուտքի դռան վերևը, բավական բարձր դիրքով, կա փոքր, նեղ բացվածքով մի պատուհան: Նրա վրա դասավորված է կիսաշրջան վերջավորությանը համակենտրոն երեսակալ, ղարդարված շրջանակների մեջ առնված երեք խաչերի մոտիվով: Տեսանելի են անընթեռնելի դարձած արձանագրության հետքեր: Երեսակալը տաշված է միակտոր քարից և բացահայտ է, որ պատկանում է վերակառուցման շրջանին, իսկ նրա վրա ամրացված, խոյակի կերպարով քանդակված մյուս քարի ձևը, գծագրական թեման անշուշտ ավելի հին են և պետք է որ խոյակը պատկանած լինի շենքի սկզբնական շրջանին: Խոյակի հարդարանքը ունի հետևյալ թեման՝ երեք շարքի վրա փորագրված շրջանակներ, որոնք իրար են հասնում ու առաջացնում նույնի ձև ունեցող մակերեսներ, որոնց մեջ պարփակված են ութ թերթիկներից կաղմված վարդեր:

Պատի վրա տեսանելի են ուրիշ խաչեր, ոմանք շատ պարզ, մյուսները՝ ավելի մշակված: Խաչերը փորագրված են պատի հին և ավելի նոր քարերի վրա: Պատն ավարտվում է սկզբնական քիվից մնացած, դուրս ընկած քարերի շարքով: Տանիքի նմանությամբ, քիվը երկթեք է, ծայրամասերում ունի հորիզոնական հատվածներ, որտեղից սկիզբ են առնում հյուսիսային ու հարավային պատերի քիվերը: Աջ մասի ներքևում տեսանելի են մի այլ քիվի հետքեր:

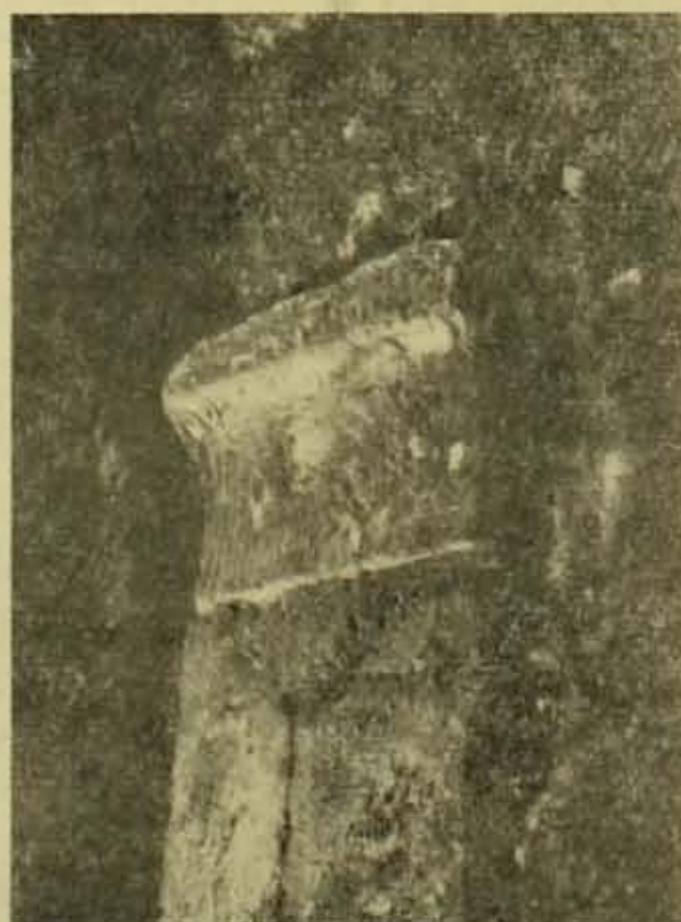
Նկ. 5. Փաշվանցի բազիլիկայի որմնամույթի խոյան

Բոլոր կամարները հենված են ձգված կիսագլանի և կոնի վերջավորություն ունեցող հենաքարերի վրա. դրանցից շատերը զարդարված են քանդակներով, որոնց մոտիվը, ի տարբերություն արևելյան ճակատի զարդերի, երկրաչափական է: Որմնասյուների խառիսխները ևս ծածկված են երկրաչափական պարզ հարդարանքով:

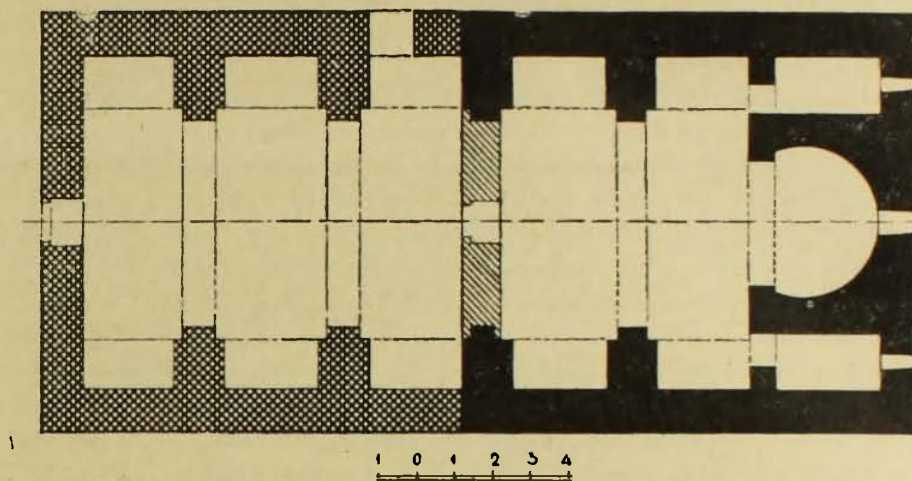
Նկ. 6. Փաշվանցի բաղիլիկայի հատակագիծը

Կատարելապես սիմետրիկ, միանավ այս բաղիլիկան ընդերկայնական ուղղությամբ կազմված է եղել իրար հաջորդող հինգ հավասարաչափ մասերից, որոնք արևելյան կողմում վերջացել են պայտածե, խոր աբսիդով: Նրա կողերին եղել են քառանկյունի մեկական ավանդատներ:

Ի տարբերություն Թուղից, ներքին տարածությունը կատարելապես սիմետրիկ է՝ արևելք-արևմուտք առանցքի երկայնքով. թաղի կիսաշրջանը համակենտրոն է աբսիդի հետ և կողքերի լայնացումների խորությունը նույնն է:

Սրահի թաղը թեթևորեն սրածայր է, ինչպես և երկու հատվածները բաժանող ավելի դուրս ընկած հենակամարը և աբսիդի կամարը, մինչդեռ սրահի կողերի երկայնքին ընդլայնական ուղղությամբ բացվող լայնացումների կամարները կատարյալ կիսաշրջանակաձև են:
