## ԱՍՏԱՊԱՏԻ ՎԱՆՔԻ ՃԱՐՏԱՐԱՊԵՏԱԿԱՆ ՀԱՄԱԼԻՐԸ

Մ. Մ. ՀԱՍՐԱՔՅԱՆ

## АРХИТЕКТУРНЫЙ АНСАМБЛЬ АСТАПАТСКОГО МОНАСТЫРЯ

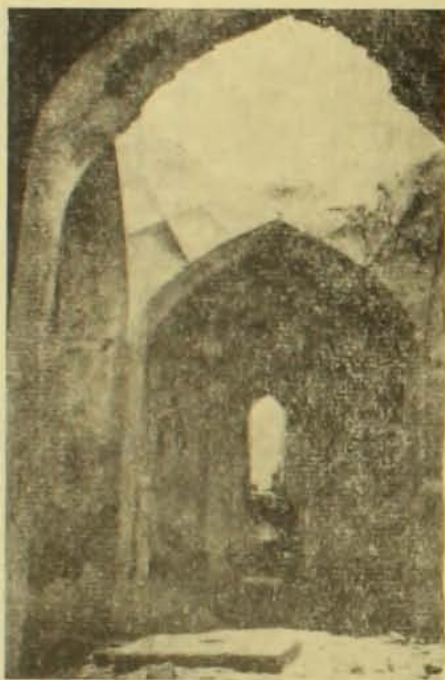
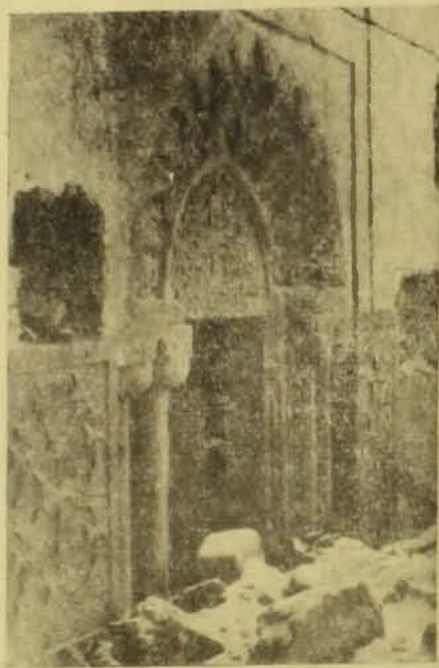
Կառույցի ինտերյերը և մուտքը գաղթից

Եկեղեցու միակ մուտքը գտնվում է արևմտյան ճակատում և բացվում է դեպի դավիթը։ Վերջինիս ուղղանկյուն ծավալը կառուցվում է կիսամշակ բաղադրեքներով, կրաշաղախով։ Աստաղատի վանքի դավիթը իր հորինվածքով առանձնանում է ուշ միջնադարի Հայաստանի նույնատիպ կառուցվածքներից։ Եթե XVII—XVIII դդ. վանքերի և անապատների համալիրների դավիթները Վասպուրականում օրինակ ավանդական քառամույթ հորինվածք (Լիմ, Կտուց, Նարեկավանք, Վարդգավանք, Աղթամար)<sup>30</sup>, իսկ Սյունիքում և Այրարատում՝ եռակամար դավիթ-սրահի հորինվածք, ապա Աստաղատում դավիթն ունի երկու մույթ և նրա զանգակատան դմբեթը բարձրացել է մույթներից դեպի եկեղեցու արևմտյան պատին՝ ընկած կամարների վրա։ Գավթի մույթները բավական զանգվածեղ են (0,9×1,40 մ), ուղղանկյուն կտրվածքով և դմբեթից բացի իրենց վրա կրում են նաև ծածկի թաղանթ։ Սոսկ երկու մույթների առկայությունը պատճառ է հանդիսացել դավթի երկարության զգալի կրճատման (7,6 մ), մինչդեռ լայնությունը կազմում է 11,6 մ (ներսի շափերը)։ Գավթի հատակադժուժ ստացվել է ձգված հարավ-հյուսիս ուղղությամբ։ Մուտքերը երկուսն են՝ հյուսիս-արևելյան և հարավ-արևելյան անկյուններում։

Եկեղեցու արտաքին ճակատների հարդարանքը նույնպես պարզ է՝ աղյուսի ղեկքրատիվ կամարաշարով: Ծավալային լուծման մեջ ամենակատիվ տարրը եղել է բարձր գմբեթը, որն իր չափերի և ավելի մանրամասն մշակման շնորհիվ ողջ ծավալա-տարածական հորինվածքի դոմինանտն է եղել: Ծոխ հարդարանք ունի եկեղեցու միակ՝ արևմտյան դռան շրամուտքը, որը, սակայն, բացվում է գավթի մեջ և շենքի արտաքին ձևավորման խնդրում դեր չի խաղում: Այն փաստորեն վարդարում է գավթի սվաղված, որմնանկարներից և հարդարանքից զուրկ ներսակողմը: Շրամուտքը կրկնում է XII—XIV դդ. տարածված ձևերը: Դռան ուղղանկյուն բացվածքն ունի սլաքաձև ուրվագծով տիմպան, որը եզերված է ստալակտիտային մշակում ունեցող բավական լայն, նույնպես սլաքաձև կամարով: Վերջինս նստում է դռան երկու կողմերի զույգ որմնասյուների վրա, պսակված ղեղաձև խոյակներով: Տիմպանը քանդակազարդ է՝ երեք խաչ միահյուսված են բուսական նուրբ զարդաքանդակներով: Սակայն դռան բացվածքի համեմատ շրամուտքը իր չափերով մեծ է: Անհամաչափ լայն է ստալակտիտային կամարը, կարճ են որմնասյուները, մեծ՝ խոյակները և այլն: Շրամուտքի երկու կողմերում, պատի մեջ տեղադրված են երկու խաչքար, որոնք նույնպես դռան ձևավորման տարրերից են (խաչքարերից մեկը թվագրված է 977 թ.): Եկեղեցիների շրամուտքերի հորինվածքում խաչքարերի օգտագործումը հայ ճարտարապետության մեջ շատ ավելի վաղ է հանդիպում (օրինակ Մաթենիաց վանքի եկեղեցու մուտքը դավթում): Հարդարանքի այս հնարքը տարածում ստացավ հատկապես XVII դարում. խաչքարերով վարդարված է, օրինակ, Շնհերի Կուսանաց անապատի եկեղեցու հարավային դուռը, իսկ Սիսիանի շրջանի Գիտաթաղ ղյուղի Էռանավ բաղիլիկայի (XVII դար) շրամուտքի հորինվածքում խաչքարերը վերջինիս օրգանական մասն են հանդիսանում, ևստապատում նրանք սոսկ տեղադրված են դռան երկու կողմերում, բայց և այնպես զգալի դեր են խաղում եկեղեցու մուտքի ձևավորման գործում և ուժեղացնում նրա զեղարվեստական արտահայտչականությունը:
