## ԱՆՏԻԿ ԴԱՐԱՇՐՋԱՆԻ ՔԱՐԱԿԵՐՏ ԹԱՂ ԳԱՌՆԻՈՒՄ

Ա. Ա. ՍԱՀԵՅԱՆ

## КАМЕННЫЙ СВОД АНТИЧНОЙ ЭПОХИ В ГАРНИ

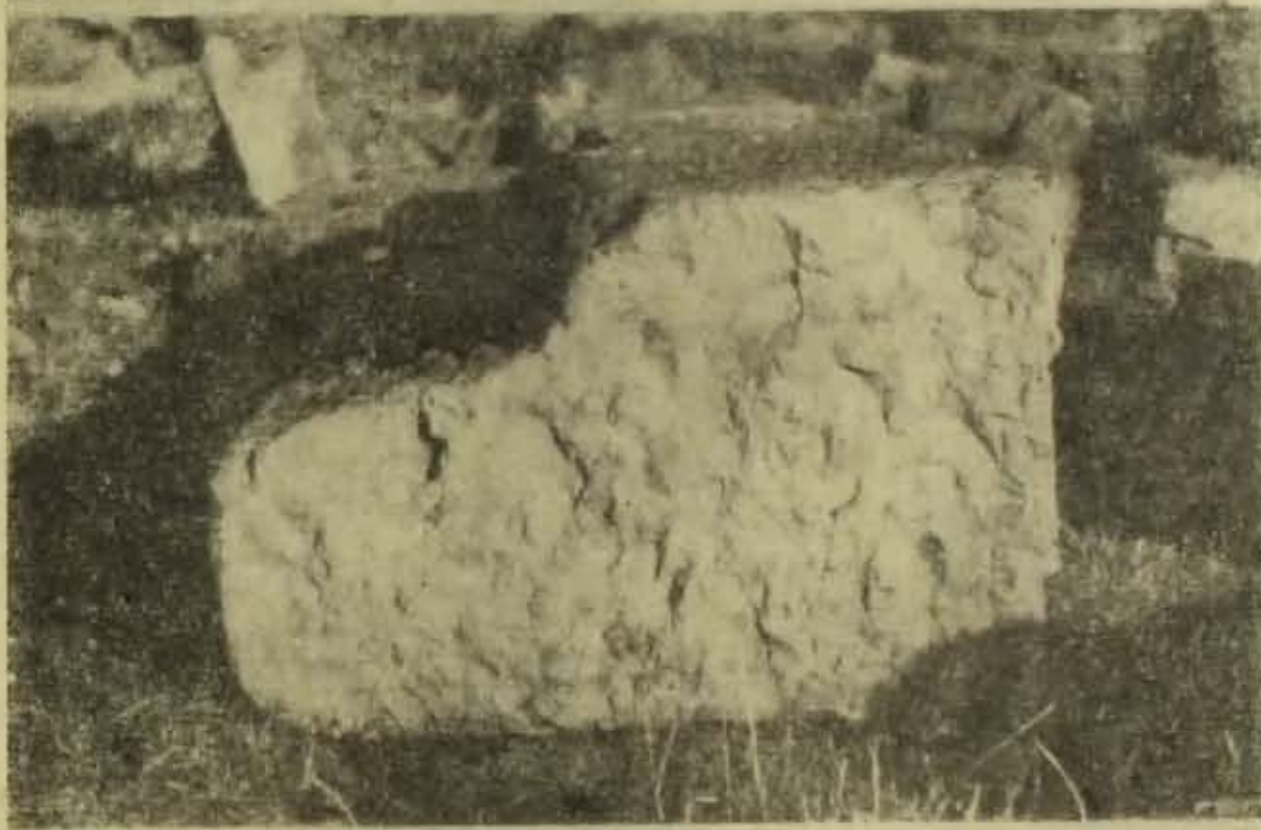
л4. 2, 3, 4

Կասկածից վեր է, որ աղոթասրահի երկայնական պատերի վրա տեղադրված այդ քարերի շեղ կտրված մակերեսները արվել են նրանց վրա համապատասխան քեֆություն ունեցող ուրիշ ֆաբեր տեղադրելու նպատակով (տե՛ս նկ. 3): Նշանակում է, որ աղոթասրահի երկայնական պատերի ամբողջ երկարությամբ դասավորված շեղ մակերեսով այդ քարերը ոչ այլ ինչ են, եթե ոչ աղոթասրահի թաղակապ ծածկի առաջին շարքի՝ այսպես կոչված «կրունկի» ֆաբերը: Կրունկի քարերի վրա, հաջորդ շարքի կառուցման համար գոյություն ունեցող տեղի ձևից ու խոշոր չափերից ակնհայտ է դառնում նաև հաջորդ շարքի քարակերտ հորինվածքը: Բարեբախտաբար պահպանվել են աղոթասրահի թե՛ արևմտյան և թե՛ արևելյան պատերի երկարությամբ այդ պատերից սկզբնավորվող թաղի կրունկի բոլոր քարերը: Այս փաստերից աներկբայորեն հետևում է, որ աղոթասրահի առաստաղը՝ հյուսիսից-հարավ ընկած ամբողջ տարածությամբ, ծածկված է եղել մեկ միասնական թաղով, և այն, ինչպես ցույց է տալիս այդ թաղի ներքևից հաշված երկու շարքի (կրունկի և նրա ֆաբերի վրա զետեղված հաջորդ շարքի) կառուցվածքը, եղել է ֆառակերտ:

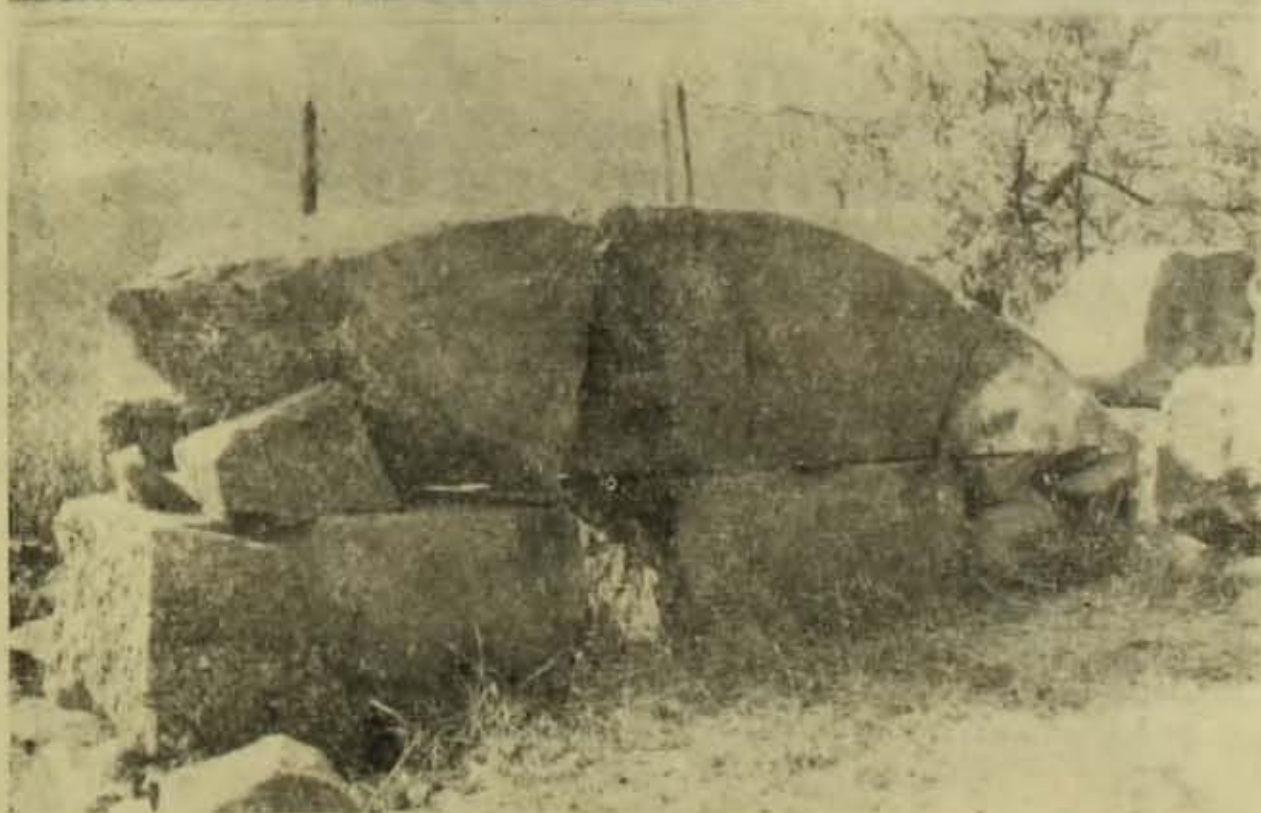
Այդ կտրված և հեռացված հատվածի տեղում առաջացած խորշի ներքևի մակերեսը հետազոտողները մշտապես պատկերել են հորիզոնական հարթություն և ենթադրել, որ դրա վրա դրվել է «մաուերլատ» կոչված փայտե գերանը<sup>6</sup> (տե՛ս նկ. 2):

Հայտնաբերված քարերից մյուսը գետեղված է եղել նույն պատի՝ վերևից հաշված երկրորդ շարքի արևելյան անկյունում, նրա կորության շառավիղը հավասար է այս պատի առաջին շարքի վերը հիշատակված քարի կորության շառավիղին, այսինքն, երկուսի կորագիծ եղրադժերը կազմում են միմյանց շարունակությունը (տե՛ս նկ. 5)։ Քարի վրա կա հորիզոնական գամի ագուցման համար փորվածք։

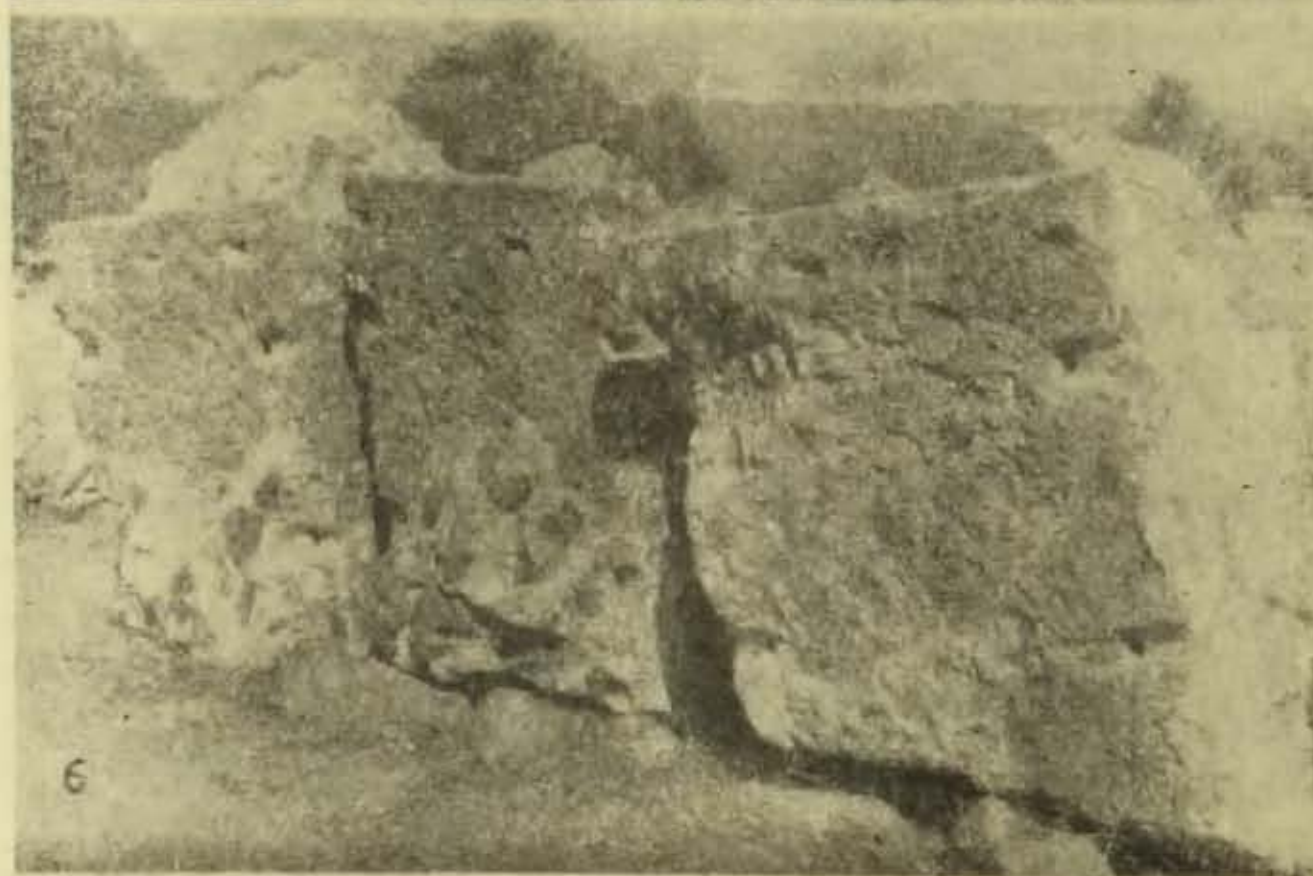
тл. 5, 6, 7

6. Տաճարի արևելյան և արևմտյան ճակատների ամբողջ երկարությամբ պահպանվել են անտաբլեմենտի քիվի համարյա բոլոր քարերը (30-ից պահպանվել է 28 հատ), որոնց վրա անխտիր գոյություն ունեն կրաշաղախի մեծ շափի մնացորդներ (տե՛ս նկ. 6): Կրաշաղախի մնացորդներ կան նաև ճակատոնների քիվի ինչպես անկյունների, այնպես էլ գագաթների (КОНЕК) քարերի վրա<sup>13</sup>: Կրաշաղախից առաջացող բեռը թեթևացնելու նպատակով շաղախի մեջ լցված են ոչ թե պատերի համար օգտագործված որձաքարի բեկորներ կամ հիմքի շաղախի մեջ օգտագործված գետաքար, այլ շատ թեթև հրաբխային ծակոտկեն կարմրավուն քարեր: Նույն կազմության կրաշաղախի խոշոր դանգվածներ մեծ քանակությամբ թափված են նաև տաճարի տվերակների շրջապատում:
