ԴՎԻՆԻ ԱՐՇԱՎԱԽՄԲԻ 1983—1984 ԹԹ. ԱՇԽԱՏԱՆՔՆԵՐԻ  
ՀԻՄՆԱԿԱՆ ԱՐԴՅՈՒՆՔՆԵՐԸ

Ա. Ա. ՔԱՆԱՔԱՐՅԱՆ

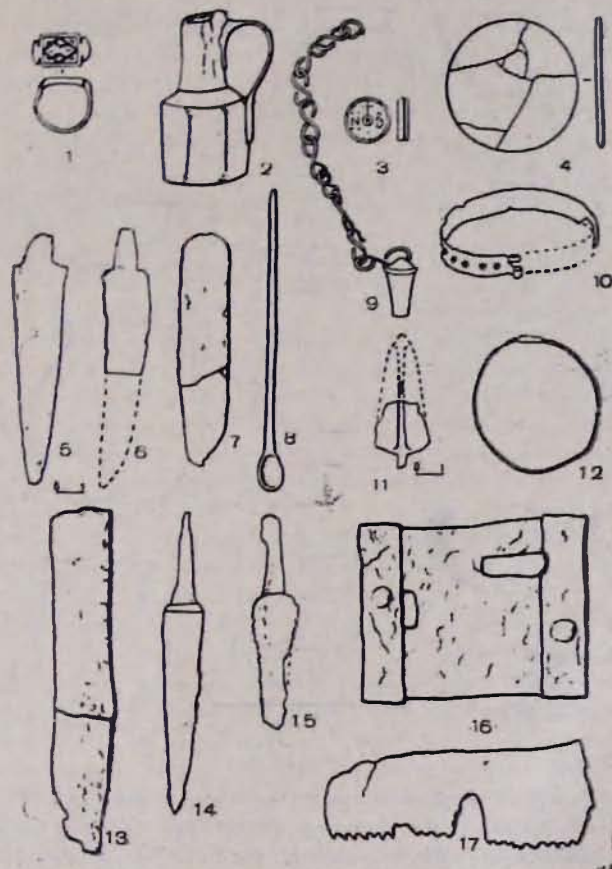
Աղ. 1

Վաղ միջնադարյան շերտերում հնագիտական նյութեր քիչ են հանդիպում (հասարակ խեցեղենի աննշան բեկորներ, ապակի, եռաթև նետասլաք (աղ. 1, 11) և այլն): Հիշարժան է բյուզանդական բրոնզե կշռաքարը 8,8 գ քաշով, լատիներեն մակագրությամբ՝ B և N (2 նոմիսմա. նոմիսման բյուզանդական ոսկե դրամի քաշն է): Կշռաքարը օգտագործվել է ոսկե դրամները կշռելու համար, ինչպես նաև ոսկերիչների կողմից (աղ. 1, 3):

Համեմատաբար քիչ են մետաղե իրերը: Գտնվում են տարբեր չափսի երկաթե դամեր, օղև: Որոշակի հետաքրքրություն են ներկայացնում փայտե դոան մեծ փակի արտաքին երեսը բանալիների անցքերով, ձեռքի սղոցի բեկորը, լայն շեղբով ու բռնակով դանակը (աղ. I, 13, 16, 17), որոնք հաղվադյուտ են Դվինի մետաղե հավաքածուներում: Պղնձե իրերից հիշատակության է արժանի մեկկանթանի, բազմանիստ իրանով և երկար վզիկով փոքրիկ սափորը (աղ. I, 2):

Մետաղից իրերը ներկայացված են երկաթե դանակներով, գամերով, դռան փակի օղերով և այլն (աղ. I, 5, 6, 14, 15)։ Պղնձե զարդերից հետաքրքիր են շղթայով պահպանված կախիկը, բարակ թիթեղից զարդարուն ապարանջանը, սատանին (աղ. I, 1, 9, 10)։ Վերջինս իր ձևով և հարդարանքով կրկնում է Իջևանի շրջանի Գետաշեն գյուղի տարածքի մոնղոլական թաղումից գտնված սատանինը<sup>2</sup>։

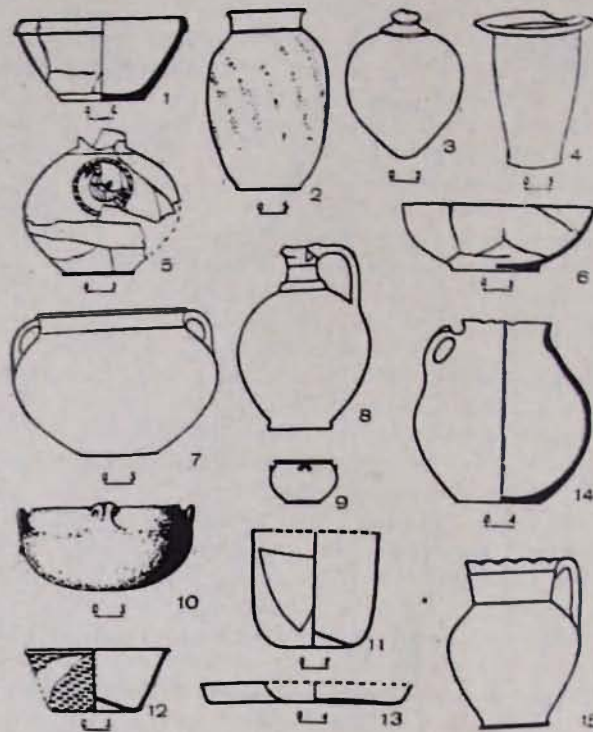
Աղ. II

տեր, սլաքներ, վարդյակներ, ոճավորված ճյուղեր և այլն: Անոթներն իրենցից ներկայացնում են ծանծաղ թասեր կոր պատերով, քիչ ներս ծավալած ուղիղ պսակներով և ցածր օղակաձև նստուկով (աղ. II, 6): Ջնարակած խեցեղենի այս տիպը իր բոլոր հատկանշական կողմերով նույն դարաշրջանում հանդիպում է մերձավորարևելյան, միջինասիական և անդրկովկասյան կենտրոններում: Հանդիպում են նաև կապարային սպիտակ ֆոնի վրա կոբալտի (կապարի) դարձերով թասերի բեկորներ, որոնք ամենայն հավանականությամբ սերում են Սամառայից:

Հասարակ խեցեղենը գրեթե կրկնում է այն ձևերը, որոնք հանդիպում են կենտրոնական թաղամասի նախորդ տառիների նյութերում (կճուճներ, թափորներ, հաստ պատերով խորը թասեր (աղ. II, 1), գլանաձև անոթներ հորիզոնական կանթերով և այլն): Մեծ թիվ են կազմում մանրահատիկ դեղնավուն կավից պատրաստած և փայլեցրած մակերես ունեցող, պրոֆիլավորված ընդհանրությամբ և նուրբ կանթերով փոքր սափորները: Դրանք ունեն գնդաձև և ուղիղ իրաններ, հարթ հատակներ, որոնցից երկուսի վրա կան երեք փոքր ոտքեր: IX դարի համար այս խեցեղենը հաղվադեպ երևույթ է:

Ուշագրավ է փոքրիկ և նրբագեղ, գնդաձև իրանով և հորիզոնական ունկաձև կանթերով կարմրափայլ կճուճը: Թվում է, որ դա եղել է խեցեգործի արհեստանոցում դրված նմուշ, որի նմանակով պատվիրվել և պատրաստվել են մեծ անոթները (աղ. II, 9):

Զգալի քանակ է կազմում ապակին, որն աչքի է ընկնում գույների և ձևերի բազմազանությամբ: Շատ են անգույն, թափանցիկ ապակույց պատրաստված բարակապատ բաժակները, թեթևատենքներով դամպարները, 25—30 սմ տրամագիծ ունեցող սկահակները, բլբլավոր մակերեսով թասերը և այլ օրինակներ (աղ. II, 11—13): Գտնվել են կապույտ, վճիտ ապակույց բաժակի բեկորներ, որոնք հաղվաղեպ են հանդիպում Դվինում և բնորոշ են բյուզանդական ապակեգործությանը:

XII—XIII դդ. արհեստագործական արտադրանքի ուսումնասիրության հասարակացառիկ նշանակություն ունեն գտնված նյութերը: Տարասեռ խեցեղենի մեծ կուտակում է նկատվել փուլ եկած փոքր սենյականերից մեկում: Շատ են կարմիր փայլեցրած շքեղ սափորները և կճուճները (աղ. II, 2), ամբողջական ու յևկորներով: Սափորներից մեկի վրա կլոր մեղալիռնի մեջ փորագրված է

Բռնի պատկեր, կտուցից կախված տերևով (աղ. II, 5, մոտիվ, որը գալիս է դեռ վաղ միջնադարից): Զգալի քանակ են կազմում դրոշմազարդ դոտիներով անոթների բեկորները, դեղնավուն սափորների տարբեր տեսակները, ծորակով անոթները, կժերը, ճրագները, խուփերը, սնդկամանները և այլն (աղ. II, 3, 4, 7, 8, 10, 14): Հատկապես ուշադրության են արժանի երկու մեծ կճուճները, որոնց ողջ մակերեսը ծակոտկեն է. հավանաբար դա արված է անասնաչափական մթերքների պահելու նպատակով: Զուտ արտադրական դեր է ունեցել մեծ խուփը, որի մակերեսը խիտ պատված է անցքերով:

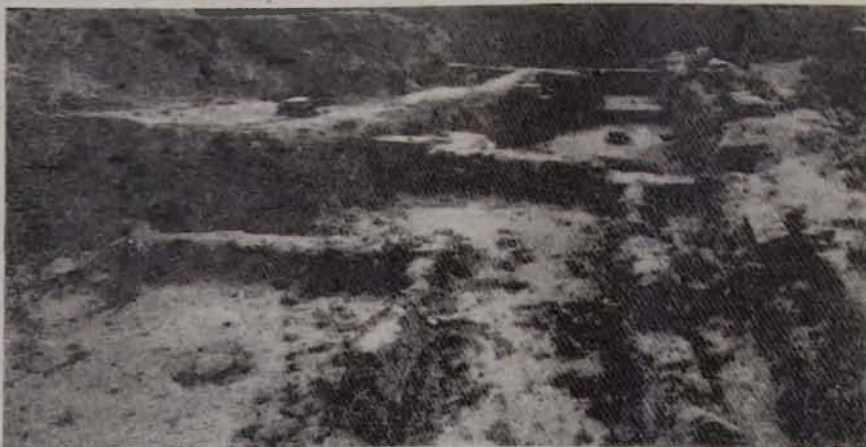
նկ. 1

Պեղումները շարունակվել են քաղաքի միջնաբերդում: Բլրի գագաթում, սյունազարդ դահլիճի հյուսիսային հատվածում բացվել են հելլենիստական շրջանի կանոնավոր հատակագծով կառույցների քարաշար հիմքերով պատեր, սյունասրահ՝ մի դույզ տորածև խարիսխներով (նկ. I): Կարևոր աշխատանք է տարվել պեղվող հատվածի շերտագրական պատկերի մեջ հստակություն մըտցրնելու ուղղությամբ: Հարցն այն է, որ Դվինի վաղ բնակավայրը ոչնչացել է մ. թ. ա. VIII դարում և բլուրը նորից բնակեցվել է մ. թ. ա. II դարում: Հելլենիստական շերտը, որը բլրի գագաթում բավականին հզոր է, վերին մասում ունի ընդգծված ստվար մոխրաշերտ, որը հավանաբար հետևանք է մ. թ. I դարի կեսերին հռոմեացիների կատարած ավերածությունների<sup>4</sup>: Դրանից անմիջա-

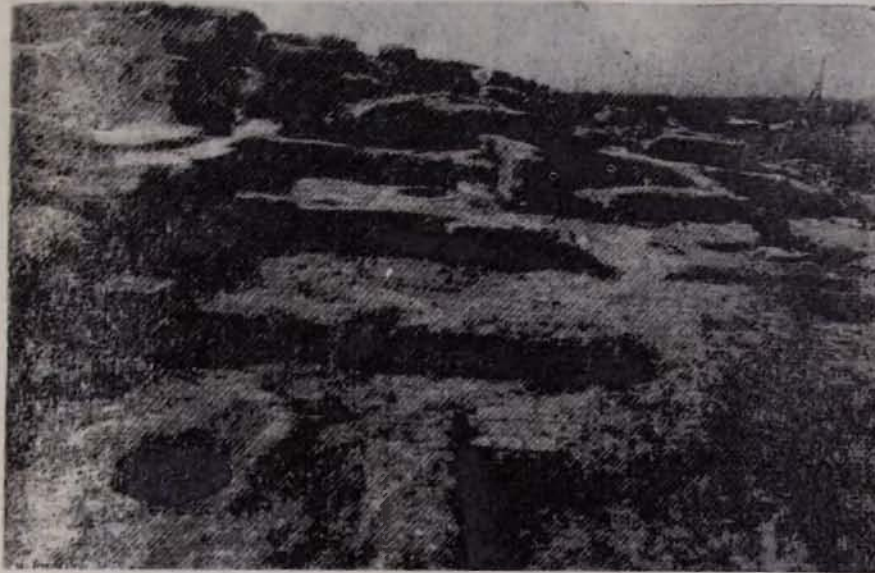
Նկ. 2

Միջնաբերդի արևմտյան լանջին, ստորին բերդում պեղվում են երրորդ խանդակի շինությունները, որոնցից պահպանվել են քարաշար հիմքերի և կավե պատերի մնացորդները (նկ. 2): Սենյակները և տնտեսական նպատակներով օգտագործվող անկյունները միմյանց հետ հաղորդակցվել են միջանցքներով և մուտքերով: Գրեթե բոլոր սենյակներն ունեն թոնիրներ, որոնցից մի քանիսը մեծ են, հիանալի պահպանված շուրթերով: Թոնրափերը շարված են թրծած աղյուսներով: Այսպիսի խիտ կառուցապատման պայմաններում սենյակների լուսավորության հարցերը լուծվել են միայն երդիկների օգնությամբ, որոնց տակ անձրևաջրի համար եղել են հորեր՝ ծածկված ձևավոր հարթ սալերով: Շինություններն ունեն երկու-երեք հատակ, իսկ պատերի վրա նկատվում են բազմաթիվ վերանորոգումների հետքեր:

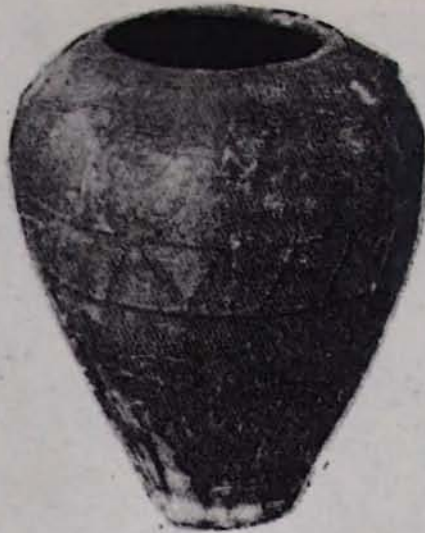
նկ. 3

Հախճապակին խիստ բեկորային է, կան տեղական կապույտ և ն'րմուծված շողյուն անոթների մասեր: Սակայն գտնվել է կապույտ հախճապակուց մի կարաս (բեկորները դուրս են եկել դեռևս 1981 թ.), որը իր ձևով և հարուստ հարդարանքով եզակի անոթ է և առաջին անգամ է հանդիպում ԴՎԻՆԻ նյութերում: Այն երկարավուն իրանով է, վերին մասում գնդաձև, լայն, առանց պսակի բերանով: Կարասի իրանի ողջ վերին մասը պատած է բուսական ճոխ զարդով: Կանթերը ձևավոր են և կեղծ: Կարասը պատրաստված է տեղում, սակայն պարսկական ծագում ունեցող անոթների անմիջական ազդեցությամբ (Նկ. 3):

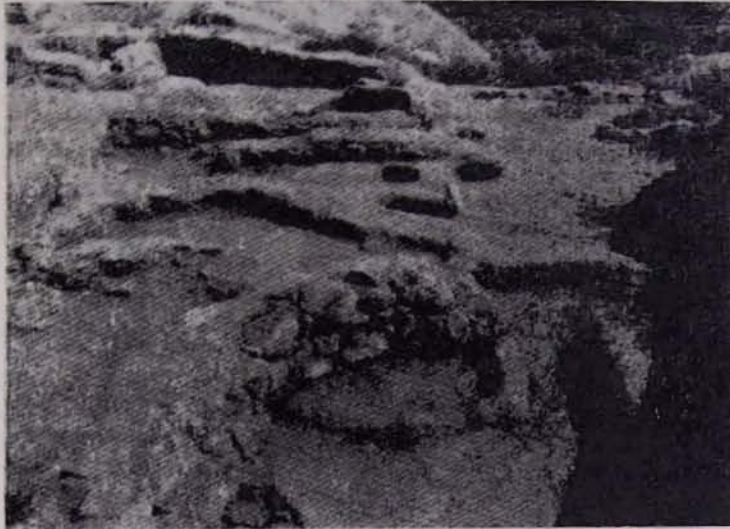
նկ. 4

տիվ մտահղացմամբ դա եղակի մի հուշարձան է, որի ծավալատարածական հարցերը աստիճանաբար լուծվում են յուրաքանչյուր տարվա պեղումների ընթեկում: Հնարավորությունների սահմաններում<sup>7</sup>, 1984 թ. արևելյան պատը ներսի երեսից խորացվել է մինչև հիմքերը, որի հետևանքով բացվել է շատ հետաքրքիր պատկեր: Շինության հաստահեղույս պատերի հիմքերը դրվել են մ. թ. ա. I հազարամյակի շերտում, որտեղից դուրս է գալիս մեծ քանակությամբ սև փայլեցրած և թուխ խեցեղեն: Շինության պատը, որը պահպանվել է 7,0 մ

բարձրությամբ, կրում է մի շարք վերանորոգումների հետքեր: Ստորին հատվածում մոտ 1,5 մ բարձրությամբ պահպանվել է սվաղը: Նկատվում են երեք հատակ, ստորին երկուսը՝ վաղ միջնադարյան շերտերում: Վերին հատակի վրա կա հաստ մոխրաշերտ, որն ապացույց է խոշոր հրդեհի: Շինարարական որոշ առանձնահատկություններից դատելով և խեցեղենի տվյալներով մոնումենտալ այս շինությունը, ամենայն հավանականությամբ, կառուցվել է V—VI դդ. I դարում այն արդեն ավերվել էր և նրա հարավային պատի վրա դրվել է վերանորոգված պարսպի մի հատվածը, կլոր աշտարակով: Վերջին երկու հարյուրամյակները ԴՎԻՆԻ համար այնքան լի են իրադարձություններով (IX դարի երկրորդ կեսի երկու երկրաշարժերը, IX—XI դդ. պայքարը քաղաքի համար Բագրատունիների և արաբների միջև), որ դժվար է որոշել, թե շինությունը երբ կարող էր կորցնել իր նշանակությունը: Կարևոր հարց է, թե ի՞նչ ֆունկցիոնալ դեր էր խաղում կառույցը անմիջապես բերդապարսպի հարևանությամբ: Առայժմ, չունենալով ստույգ տվյալներ, կարելի է միայն ենթադրել, որ այն հասարակական բնույթի շինք էր և ելնելով նրա հսկա չափերից՝ պետական նշանակություն ունեցող կառույց:

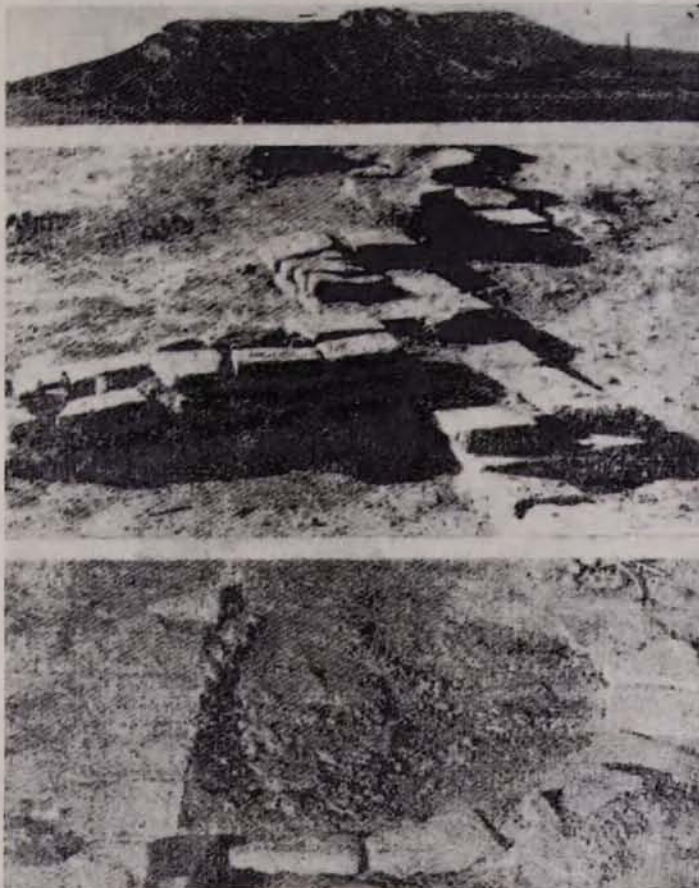
Նկ. . 5

Հետախուզական պեղումներ են կատարվել Տիկնունի ամրոցում, որը գտնվում է Դվինից մոտ 3—4 կմ հյուսիս, Ազատ գետի ձախ ափին, մի բարձր բլուրի վրա (նկ. 5): Տիկնունիի մասին երկու վկայություն է պահպանվել. մեկը կապվում է Դվինի հիմնադրման հետ, խոսքով II Կոտակ թագավորի (332—339 թթ.) ժամանակ անտառատնկման աշխատանքների կապակցությամբ<sup>9</sup>, մյուսը՝ X դարի դեպքերի հետ: Դվինի մոտ հիշատակված «Տալ Հասլի» ամրոցը և Տիկնունին Ա. Տեր-Ղևոնդյանը նույնացնում է<sup>10</sup>:

1984 թ. բլրի հարավային մասում պեղվեց մոտ 100,0 րառ. մ տարածք: Այստեղ բացվեցին թրծած աղյուսով շարված շինությունների առանձին պատեր, թոնիրներ, կիսաշրջան օջախներ և այլ մնացորդներ (նկ. 5, 3): Հնագիտական նյութը հիմնականում ջնարակած և հասարակ խեցեղենն է, որը ժամանակագրական տեսակետից աղերսվում է Դվինի վերջին շրջանի նյութերի հետ և որոշ գծերով տարբերվում: Ամրոցի վերին շերտը ամենայն հավանականությամբ թվագրվում է XIII—XIV դդ.: Պեղված տարածքը միաշերտ է, տեղ-տեղ մինչև 0,8 մ խորությամբ և նոսր է ժայռի վրա: Այդ հատվածից գտնվել են հախճապների բազմաթիվ բեկորներ բուսական ճոխ դարդերով, արված կապույտ ֆոնի վրա: Հախճապների վրա կան պարսկերեն արձանա-
