Գ. ՍԱՐԳՍՅԱՆ

## ՀՈՒԾԱՐԶԱՆՆԵՐԻ ՊԱՀՊԱՆՈՒԹՅՈՒՆԸ ԵՎ ՎԵՐԱՆՈՐԴՈՒԹՅՈՒՆԸ ՍՈՎԵՏԱԿԱՆ ՀԱՅԱՍՏԱՆՈՒՄ

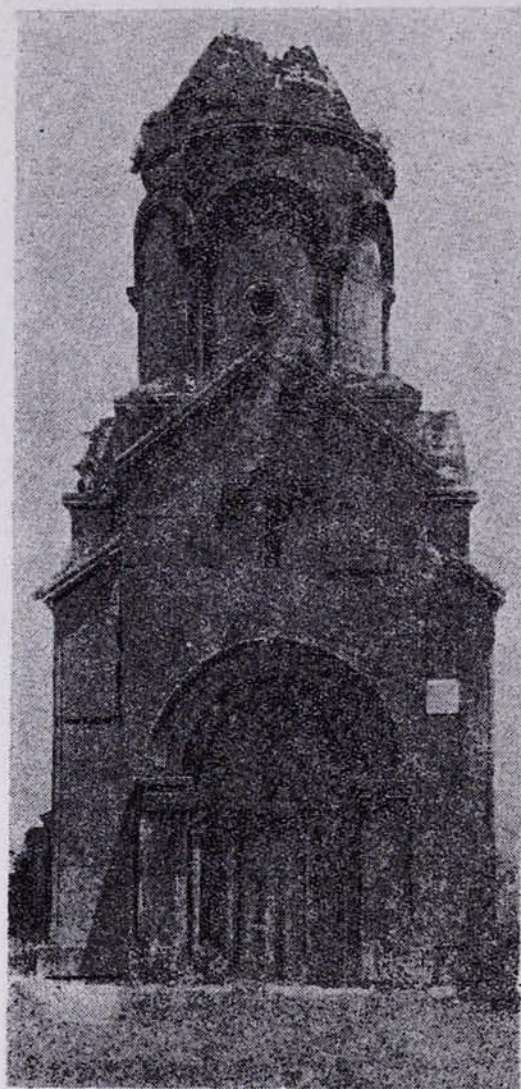
Կեչառիսի վանքի Ս. Նշան եկեղեցին արևմուտքից վերանորոգումից առաջ

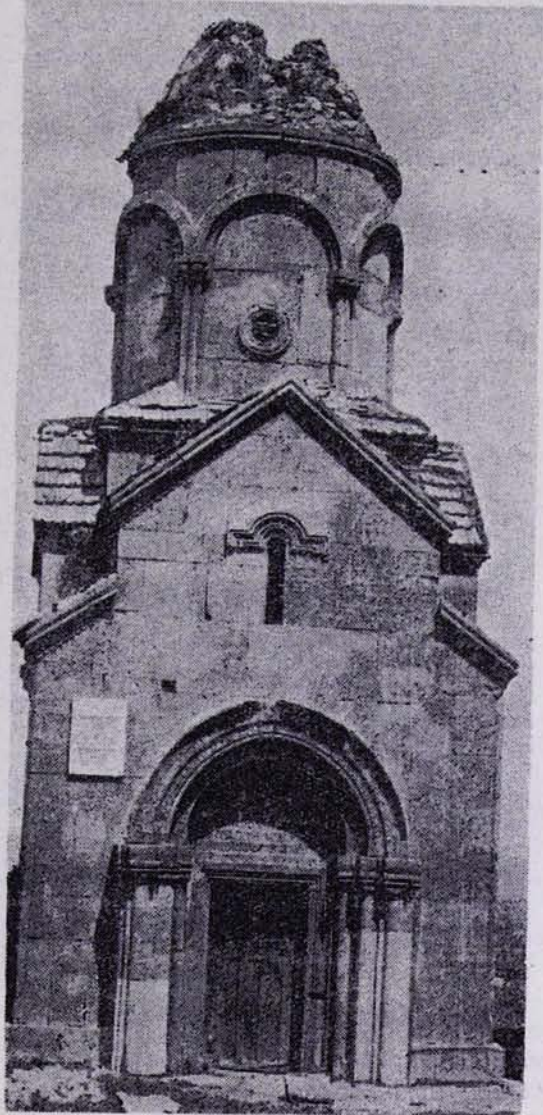
Կեչառիսի վանքի Ս. Նշան եկեղեցին վերանորոգումից հետո
