Գ. ՍՍՐԳԻՍՅԱՆ

### Մ Ա Կ Ա Ր Ա Վ Ա Ն Ք

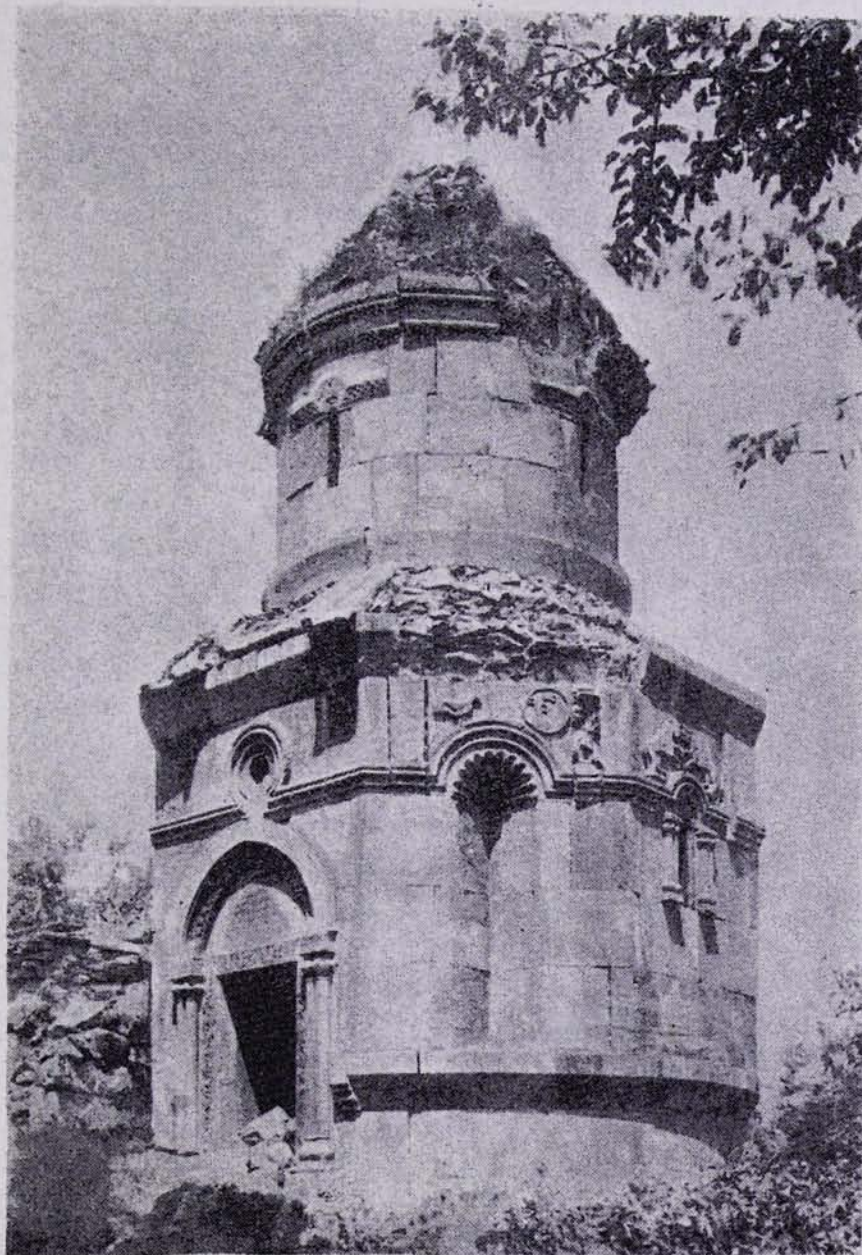
Փոֆր եկեղեցին հարավ-արևմուտքից

Սա փոքրիկ ու գողտրիկ, գմբեթակիր, ներսից խաչաձև և դրսից ութկողանի մի շենք է, 8 մ. բարձրությամբ և  $3,75 \times 3,43$  մ. ներքին չափերի: Չնայած արտաքին վնասվածքներին, այս հուշարձանը վերին աստիճանի գրավիչ և հաճելի տեսք ունի:

Դրա ստորին մասը կարճ և հաստ թմբուկի ձևով բարձրանում է հուշարձանը շրջանցող նեղ սալահատակի վրայից, մի լայն քարաշարքի բարձրությամբ: Այդ թմբուկի վերևից շենքը գոտկվում է մի պարզ քիվով, որից վերև հուշարձանն ութանկյունի է: Չորս գլխավոր ճակատներում բացվում են փոքրիկ լուսամուտներ, որոնցից արևմտյանը կլոր, իսկ մյուսները կարճ և նեղ են: Լուսամուտներ չունեցող մյուս չորս ճակատներում կան անկյունավոր խորշեր, որոնց գազաթևերը զարդարված են ճառագայթաձև դասավորված կիսակոնաձև փորվածքով: Խորշերի և լուսամուտների գազաթևերը պատկաձև պատելով հուշարձանը շրջանցում է բարդ պրոֆիլ ունեցող մի գեղաքանդակ գոտի: Այդ գոտու վրա, լուսամուտներից և խորշերից վերև, դրված են թռչունների և առյուծների բարձրաքանդակներ: Բարձրաքանդակներից նշանավոր է հյուսիսային ճակատին տեղավորված, համարյա բնական մեծությամբ մի արծիվ, կուռցում մի մեծ օձ կամ վիշապ բռնած: Հուշարձանի ութանկյունի պատերի վերևից շրջանցում է մի պարզ քիվ, որի վրա նստած է նեղ, թեք և նույնպես ութանկյունի, սալապատ տանիքը, որի կենտրոնում բարձրանում է գմբեթի չորս փոքրիկ լուսամուտներ ունեցող թմբուկը, ծածկված կոնաձև վեղարով: Նուրբ քանդակներով է զարդարված միակ՝ արևմտյան կողմից՝ մուտքի շրջանակը և դրա կողերում դրված կարճ կիսասյուների խոյակների ճակատները: Որմասյուների խոյակների վրայից բարձրանում և մուտքի ճակատքարն է շրջանցում մի թեթև, սրածայր կամար: Ներքուստ խաչաձև դասավորված արքիդները կիսաշրջանաձև են, բացառությամբ արևմտյանի, որը քառանկյունի է, դրա մեջ է բացվում հուշարձանի մուտքը: Արքիդների միացման տեղում դուրս ընկած անկյուններում տեղավորված են բարակ գլաններ, կողքերից անկյունավոր կտրվածքներով:
