## Հ. ԵՂԻԱԶԱՐՅԱՆ

### ՀԱՂԱՐԾԻՆԻ ՎԱՆՔԸ ԵՎ ՆՐԱ ՎԻՄԱԳԻՐ ԱՐՁԱՆԱԳՐՈՒԹՅՈՒՆՆԵՐԸ

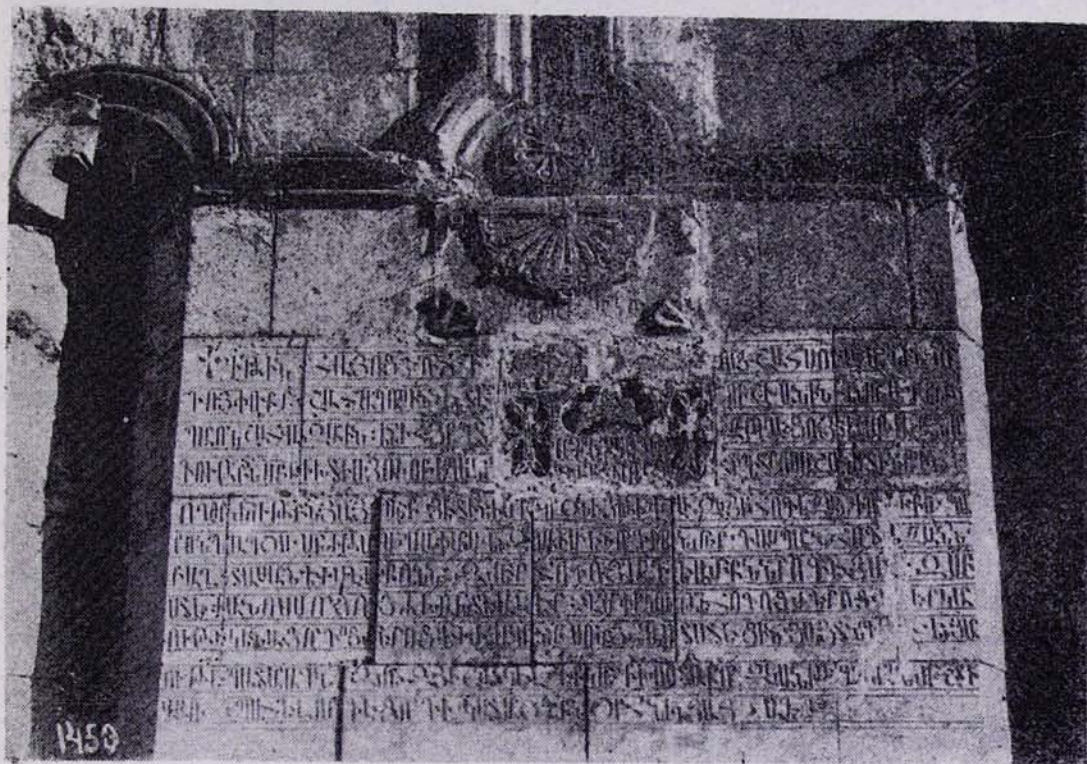
ՀԱՂԱՐՄԻՆ ՎԱՆՔ.— Արևի ժամացույց և արձանագրություն  
Ս. Ստեփանոս եկեղեցու հարավային պատի վրա:

ցու պատին կից սյուները՝ գլանաձև բներով, խարխալներով ու խոյակներով և դրանցից ձգվող կամարի ծայրերը: Պատերի և զբմբեթի մեջ բացվում են կամարակապ փոքր լուսամուտներ՝ քանդակազարդ պսակներով: Հարավային պատի վրա փորված է արևի գեղեցիկ ժամացույց և կից արձանագրություն: Առանձին քարերի վրա նկատվում են կառուցող վարպետների նշանները՝ Ա, Ս, Մ, Թ, Կ տառերի ձևով:

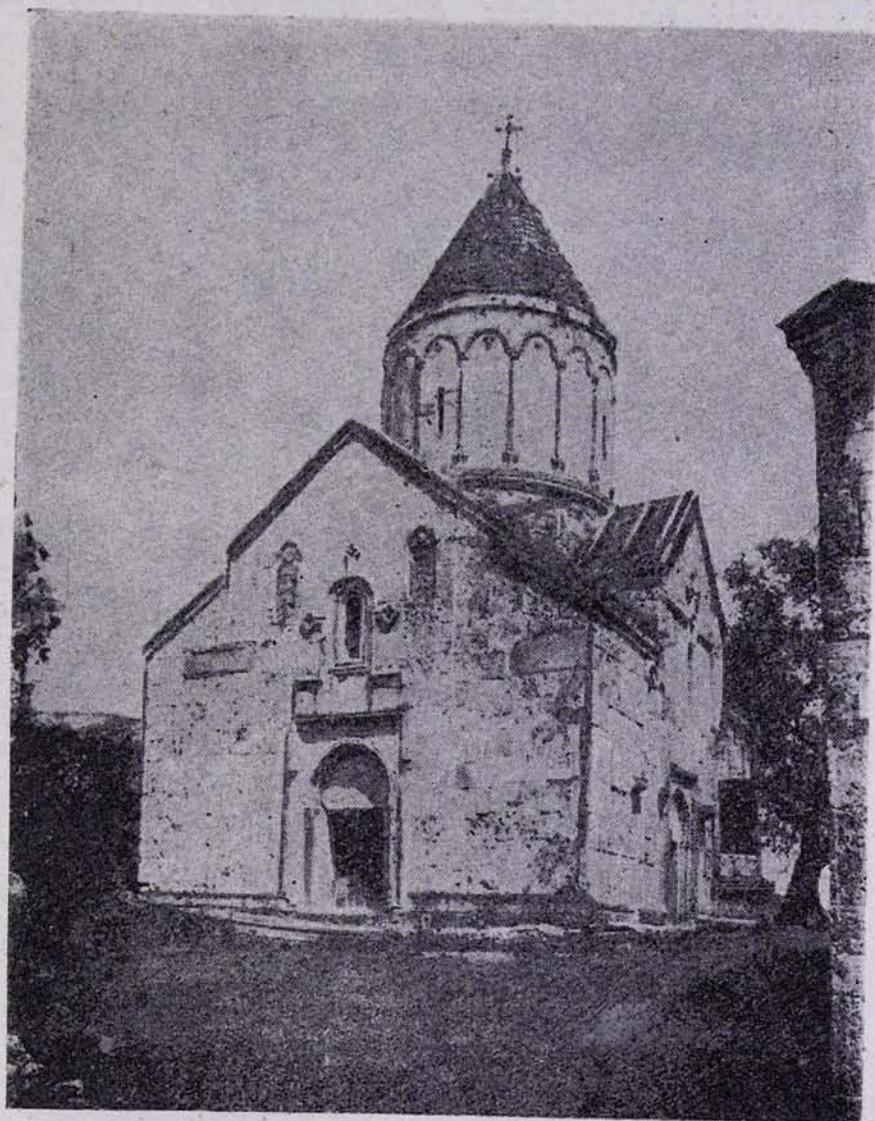
ՀԱՂԱՐՄԻՆ ՎԱՆՔ.— Ս. Աստվածածին եկեղեցին  
հաւաւ-արեւմտեւից:

Աստվածածին եկեղեցին դմբեթավոր մեծ շենք է, հատակագիծն արտաքուստ երկարածիփ ուղղանկյուն է, ներսից խաչաձև՝ ուղղանկյուն խաչքներով: Արևելյան կողմում ունի կիսակլոր մեծ արսիդ՝ բարձր բեմով, ուր բարձրանում են ծալրերում եղած քարե աստիճաններով: Բեմի երկու կողմերում կան երկհարկանի խորաններ, ստորին հարկի խորանները բացվում են դեպի արևմուտք՝ կողմ-

Հուշարձանի երեսապատը կապտագույն բազալտից և դեղնագույն կրաքարի սրբատաշ քարերից է, կրաշաղախով մածուցված. առաջինները վերաբերում են հիմնադրմանը, իսկ երկրորդները՝ վերանորոգմանը: Սալահատակված է, տանիքը պատած է սալաքարերով, որոնք ամբողջապես թափված են:

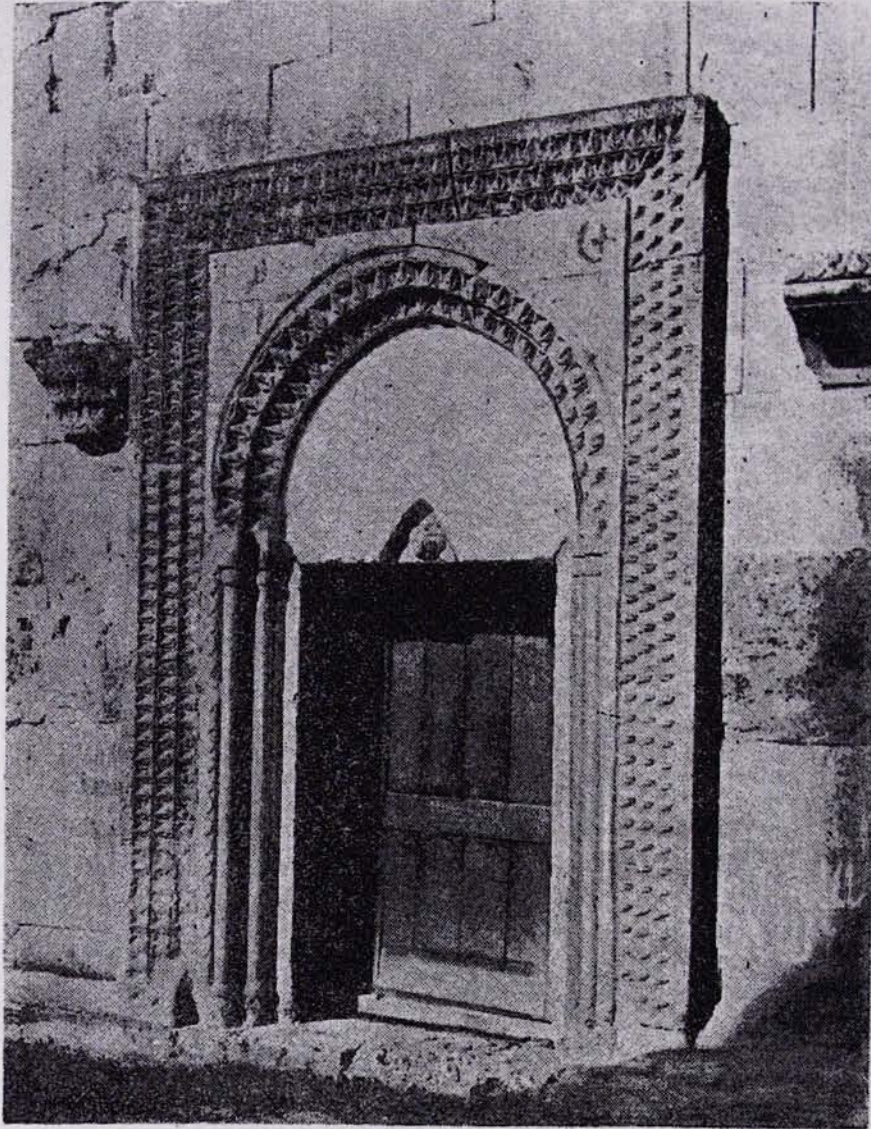
ՀԱՂԱՐՄԻՆ ՎԱՆՔ.— Ս. Աստվածածին եկեղեցու հարավային շքամուտքը:

մեջ: Հարավային մուտքը շրջանակավոր է և գեղեցիկ քանդակազարդված: Յուրաքանչյուր խաչքից բացվում է մեկական կամարակապ երկար ու նեղ լուսամուտ. արեւելյան պատի լուսամուտը զույգ է, որոնք իրարից անջատվում են բազմանիստ բուն ունեցող սյուճով: Նման մեկական լուսամուտ էլ բացվում է գմբեթի թմբուկի գլխավոր շորս կողերի մեջ և խորաններում, բոլորն էլ ունեն զանազան ձևերով մշակված պսակներ. արեւելյան, հարավային և հյուսիսային պատերի մեջ, արտաքուստ կան երկուական եռանկյունաձև փոքր խորշեր՝ կամարակապ գազաթնե-
