Ա. ԱՆՆԻՅԱՆ

## ՆՈՐ ՆՅՈՒԹԵՐ ԷԶՄԻԱՇՆԻ ՄԱՅՐ ՏԱՃԱՐԻ ԿԱՌՈՒՑՎԱԾՔԻ ՎԵՐԱԲԵՐՅԱԼ\*

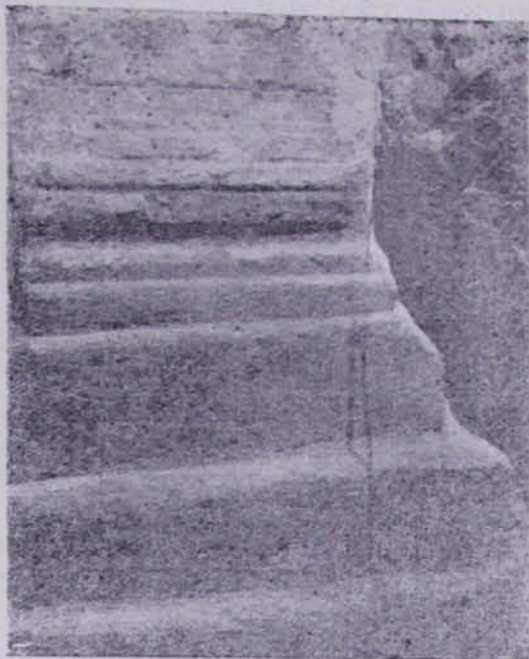
Մայր Տաճարի հյուսիսային արսիդի արևելյան անկյան խարխիսը և ճիմերը

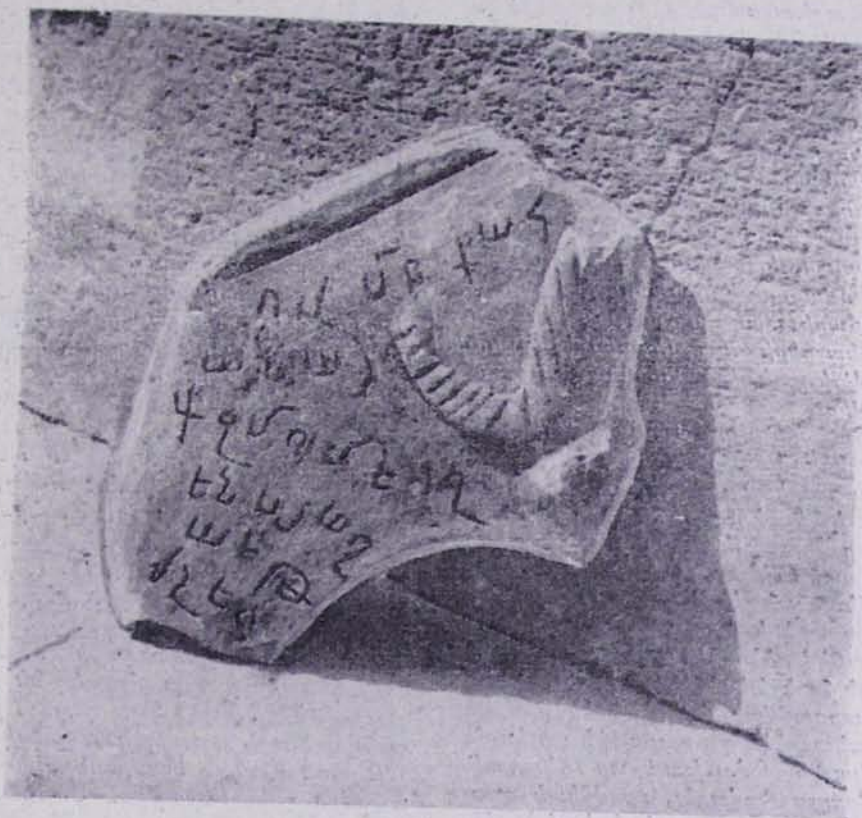
Մայր տաճարի հյուսիսային ավանդատան մեջ գտնված կավե իրի (մումակալի?) բեկոր 7-րդ դարի արձանագրությամբ

Ի դեպ, ջրհորի միջից գտնված խճանկար մնացորդների վերին շերտերում գտնվեց կավից պատրաստված մեկ իրի (մոմակալի?) բնկոր հետևյալ արձանագրությամբ.

«Ով ս[ուր] Բահանայի գմովեղենս յաղաբս յիշեց...»: Յիշեց[եմ] բառի «էֆ» մասնիկը չկա, հավանաբար իրի այդ մասի կտրվածքի հետ ընկել է:

Հնագրության (պալեոգրաֆիայի) մասնագետները (Կ. Ղաֆադարյան, Ս. Թարխուդարյան) գրերի ձևից ենթադրում են, որ այդ իբր կարող է հանդիսանալ 7-րդ դարի գործ<sup>38</sup>:
