Ա. ԱՆՆԻՅԱՆ

## ՆՈՐ ՆՅՈՒԹԵՐ ԷԶՄԻԱԾՆԻ ՄԱՅՐ ՏԱՃԱՐԻ ԿԱՌՈՒՑՎԱԾՔԻ ՎԵՐԱԲԵՐՅԱԼ

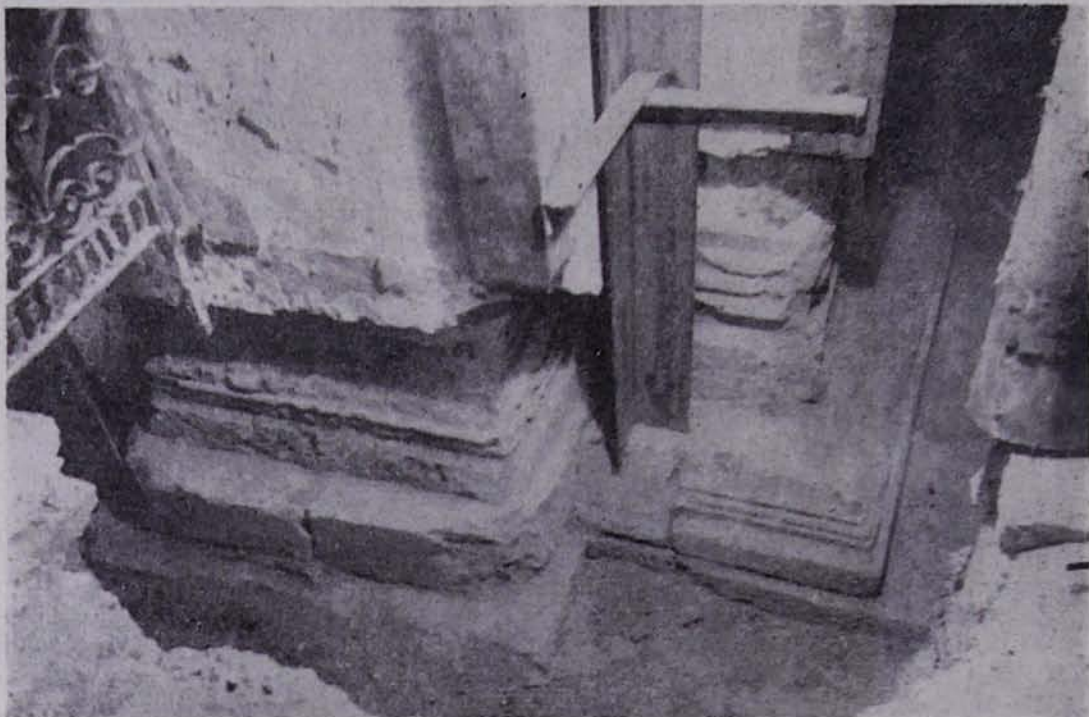
Մայր Տաճարի հարավ-արևելյան մուտքի տակ գտնվող կրկնակի խաչիսյների հարավային ճակատը

1. Հարավ-արևելյան մույթի ներքևի (այսինքն հնագույն շենքի) խարխսի արևմտյան ճակատի վերևի եզրը (որտեղից պետք է սկսվեր բարձրանալ իրեն համապատասխան մույթի ուղղաձիգ հարթությունը) ունի 1,405 մետր երկարություն, հյուսիսային համանման ճակատն ունի 1,40 մետր երկարություն և արևելյան համանման ճակատը՝ 1,39 մետր երկարություն:

Այս երեք ճակատներում և նրանց միացման անկյուններում խարխսի կազմող բոլոր քարերն ունեն միևնույն ձևի մշակումներ (պրոֆիլներ), որոնք ամբողջ պարագծով շարունակվում են և մույթի հարավային ճակատի երկու կողմերից շրջվելով ընդհատվում: Այդ ընդհատված տեղերից, նույն հորիզոնի ուղղությամբ ընթանում է հարթ մակերես, ուր ագուցվում են 1,21 մետր ընդհանուր ճակատով, 0,40 մետր և 0,53 մետր ելուններով առանց որևիցե մշակման (պրոֆիլների) սրբատաշ երկու հասարակ քարեր:

Նշանակում է՝ այս խարխսի երեք ճակատների երկարությունները ունեն ճիշտ ու ճիշտ միևնույն չափերը և ենթարկված են ճիշտ և ճիշտ միևնույն մշակման (պրոֆիլիրովկայի). իսկ դեպի զուրա (կողքի նավը) ուղղված ճակատը ունի ավելի փոքր չափ և ոչ մի մշակման (պրոֆիլիրովկայի) չի ենթարկված, սրբատաշ հասարակ քար է:

Նույն՝ հարավ-արևելյան մույթի վերևի խարխսի չորս ճակատներն էլ մշակված են (պրոֆիլներ ունեն): Այս խարխսի արևմտյան ճակատի վերևի եզրը (որտեղից բարձրանում է տվյալ մույթի ուղղաձիգ հարթությունը) ունի 1,28 մետր երկարություն, հյուսիսային համանման ճակատն ունի 1,29 մետր երկարություն, արևելյան համանման ճակատն ունի 0,975 մետր երկարություն և հարավային ճակատն ունի 0,89 մետր երկարություն:
