Ն. ՏՈԿԱՐՍԿԻ

## ՀԱՅ ՀԱՐՏԱՐԱՊԵՏՈՒԹՅԱՆ ՆՈՐԱՀԱՅՏ ՀՈՒՇԱՐՁԱՆՆԵՐ ԶՐՎԵԺՈՒՄ

(1957 ԹՎԱԿԱՆԻ ՊԵՂՈՒՄՆԵՐԸ)

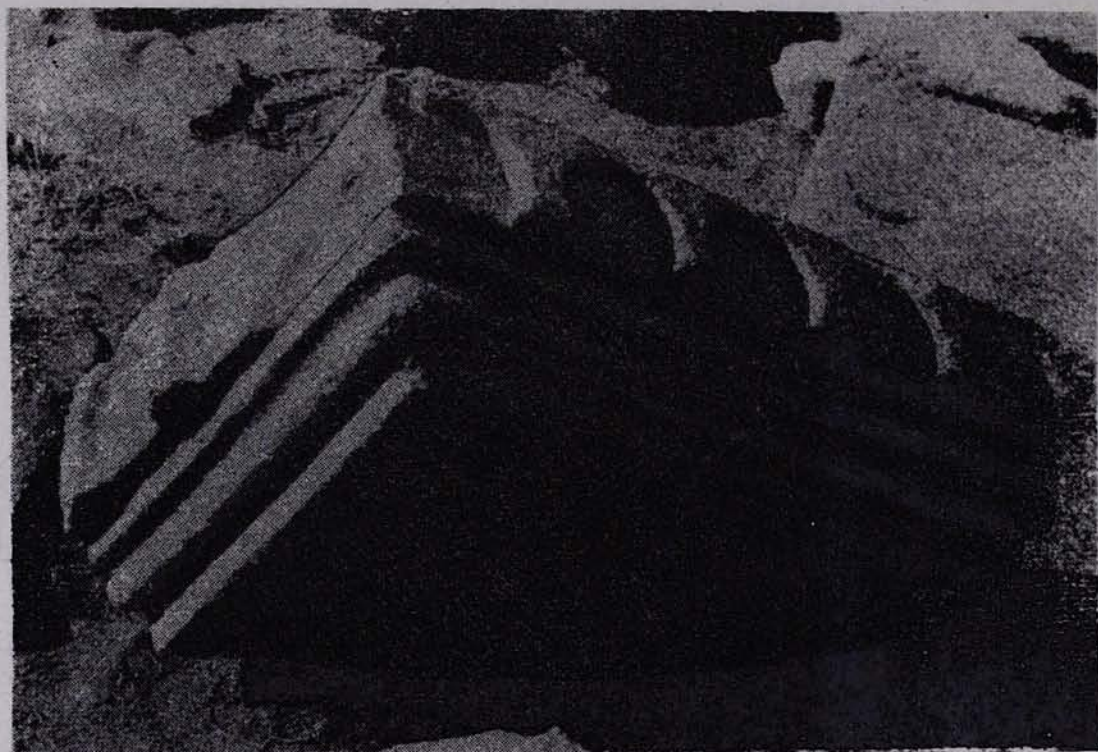
ՔՐՎԻ ԱՆԿՑՈՒՆԱՑԻՆ ՔԱՐ  
(է դարի եկեղեցի)

Կամարիկավոր քիվը լայն տարածված էր է դարի կեսի Հայաստանի եկեղեցիներում, և հետագայիս կարելի էր կործանված եկեղե-

որոնք հարստանում էին հարավային արևելյան ու ստվերով: Քիվերին վերաբերող մեծ քանակությամբ քարեր գտնվեցին ավերակները ծածկող հողի մեջ:
