## Հ. ԽԱԼՓԱԽՉՅԱՆ

### ՆՈՐ ՆՅՈՒԹԵՐ ԷԶՄԻԱԾՆԻ ՎԱՆՔԻ ԵՎ ՎԱՂԱՐՇԱՊԱՏԻ ՀԱՏԱԿԱԳԾԻ ՎԵՐԱԲԵՐՅԱԼ

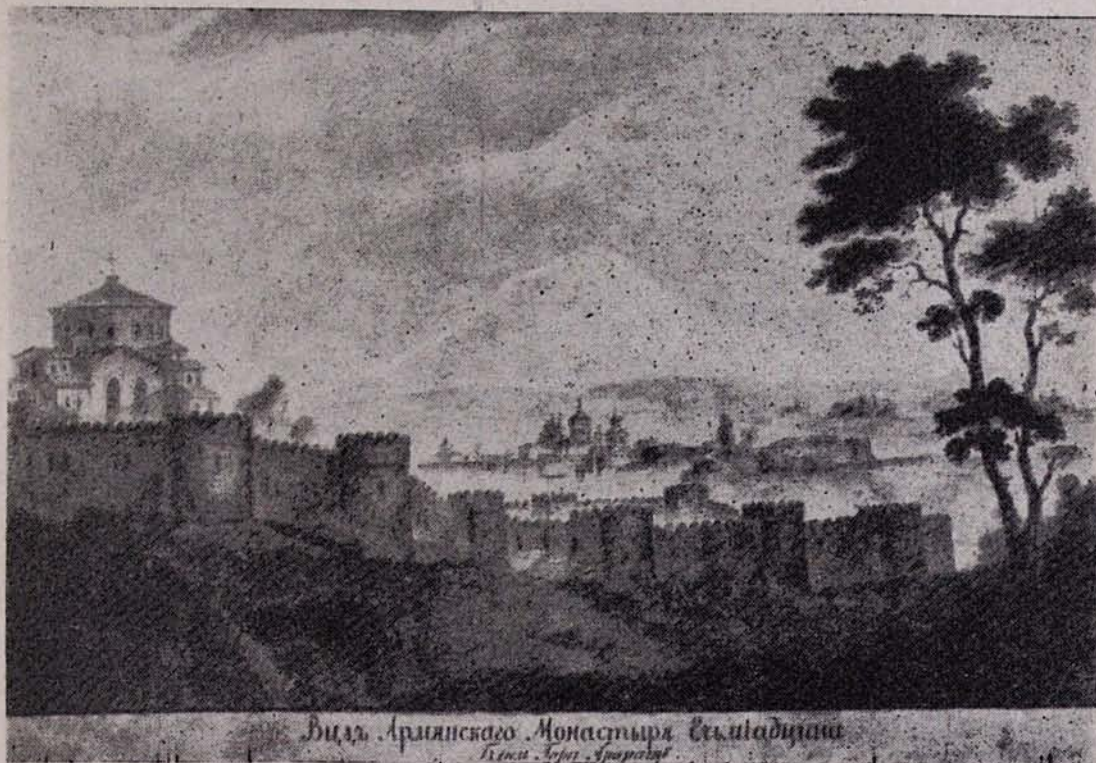
Նկար 1

Այդ նկարներից առաջինի տակ գրված է. «Հայոց էջմիածին վանքի տեսարանը, Արարատ լեռան մոտ» (ռուսերեն)։ Դա 30×34 սմ. չափսի ջրաներկ նկար է՝ դարչնա-վարդագույն և կանաչ երանգներով (նկար 1)։

Էջմիածնի վանքը պատկերված է մյուս ճարտարապետական անսամբլների շրջապատում։ Վանքը զետեղված է նկարի կենտրոնում, ամպերով պարուրված մեծ Մասիսի ֆոնի վրա։ Առջևի պլանում, դեպի ձախ, պատկերված է ըստ երևույթին Հռիփսիմեի վանքը, իսկ աջ կողմում, ծառի հետևը, հեռ-

Վանքերը շրջապատված են պարիսպներով, որոնք ունեն բազմաթիվ կիսակլոր աշտարակներ։ Ինչպես պարիսպները, այնպես էլ աշտարակները ունեն հրակնատներ և վերջանում են կիսակլոր զազաթ՝ ունեցող ատամներով։ Առջևի պլանում ցույց տրված պարիսպը, ինչպես երևում է շարվածքի կարերից, կառուցված է քառանկյունի տաշված քարերով։ Նրա աշտարակները դեպի վեր բարձրանալով նեղանում են, իսկ հրակնատները նեղլիկ, վերևում կիսակլոր լուսամուտի տեսք ունեն և շրջանակված են տափակ շրջանակներով։ Պարսպամասերից մեկում ցույց տրված կամարակապ անցքը, որը հավանաբար մուտքն է, երկու կողմերում եռանկյունաձև որմնահեցեր ունի։

Վանքերի մուտքերը մեծածավալ դարբասների (պորտալների) տեսք ունեն, իսկ դռները զետեղված են սլաքաձև խորշերի մեջ։

Եկեղեցիների ճարտարապետական ձևերը տրված են խիստ մանրամասնորեն։ Նկատելի է, որ նկարիչը ձգտել է ճշմարտացի պատկերել շենքերի բնույթը, կոլորիտը և Հայաստանի բնության յուրահատկությունը, և այդ որոշ չափով նրան հաջողվել է։ Այնուամենայնիվ, աչքի է ընկնում շենքերի մանրամասնությունների և զարդաքանդակների մեկնաբանման անճշտությունը։ Պարզ

ՍՈՒՐԲ ԷՋՄԻԱՄՆԻ ՎԱՆՔԻ ՏԵՍԱՐԱՆԸ

(Ջրաներկ եկառ ԺԸ դարի վերջի, ԺԹ դարի սկզբի)

երևում է ուսական եկեղեցիների ոճի ազդեցությունը նկարչի վրա: Մասնավորապես աղավաղված են շենքի մանր ծավալային մասերի և մի քանի եկեղեցիների տանիքի ծածկերի ձևերը, ավելացված է լուսամուտների թիվը, չափազանցված են զարդաքանդակները, մի բան, որ նսեմացնում է նկարի փաստաթղթային արժեքը:

Նկարի կատարման տարեթիվը հայտնի չէ: Եթե դատելու լինենք «Էջմիածին» անվան հին ուսերեն տառադարձությունից, ինչպես գրվել է նաև տարեթիվ ունեցող այլ նկարներում, ապա կարելի է այս նկարը վե-

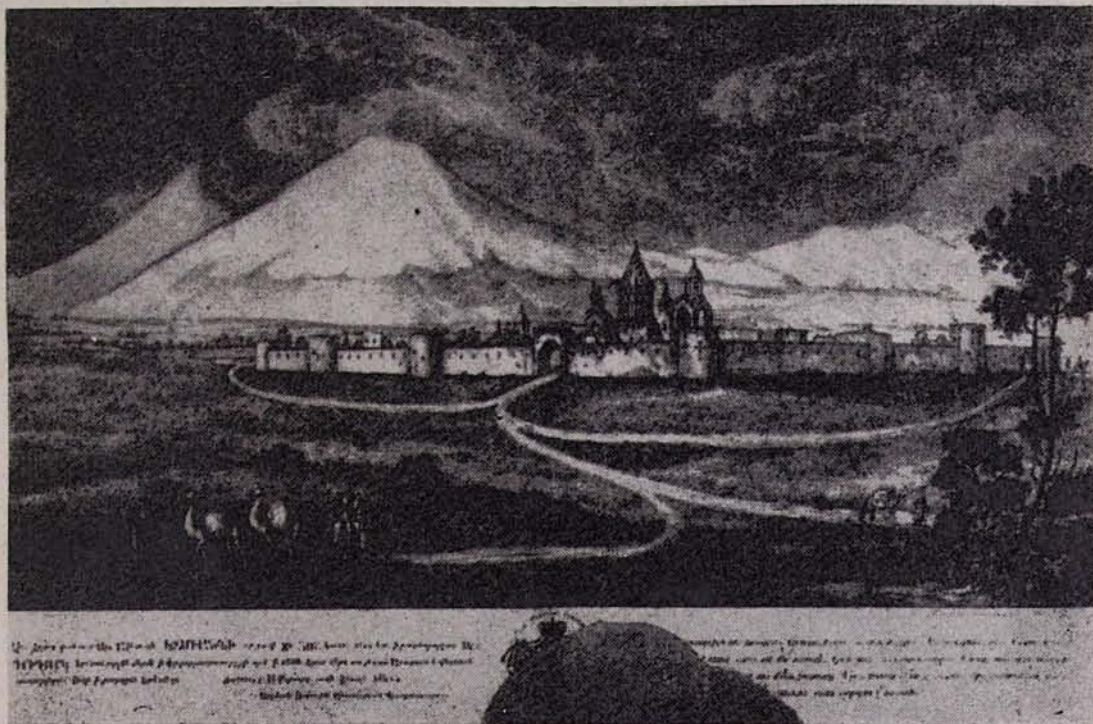
Նկար 2

Առաջին գրավյուրը (նկար 2) պատկերում է Էջմիածնի վանքը՝ Ներքևը, աջ կողմում, հայերեն գրված է.

Դատելով Տաճարի տեսքից՝ վանքը ցույց է տրված հյուսիս-արևմտյան կողմից, մեծ և փոքր Մասիսների ձյունափառ գագաթների ֆոնի վրա: Զախ կողմում, վանքի պարսպի հետևը, նույնպես պարսպապատ մի բնակավայր է, որի տները թաղված են կանաչի մեջ: Աջ կողմում, հեռվում, երևում են երկու խումբ, ըստ երևույթին, բնակելի շենքեր:

Այս նկարում ևս վանքը շրջապատված է ատամնավոր պարսպով, որի երեւցող երկու կողմերից ամեն մեկում կա շորս գլանաձև բարձր աշտարակ: Պարսպի ատամներինց ցած կան ճեղքանման անցքեր, որոնք, ըստ երևույթին, հրակնատներ են: Վանքի դարբասը հյուսիսային կողմումն է, անկյունային և միջանկյալ աշտարակների միջև, և նրանց բարձրությամբ հասնող պորտալի տեսք ունի, լայն կամարակապ մուտքով, որը զետեղված է սլաքաձև խորշի մեջ<sup>4</sup>: Նույնպիսի տեսք է տրված արևմտյան կողմի պարսպի աջակողմյան ծայրում զետեղված փոքրիկ դարբասին:

ՍՈՒՐԻ ԷՋՄԻԱՍՏԻ ՎԱՆՔԻ ԸՆԴՀԱՆՈՒՐ ՏԵՍԱՐԱՆԸ ԶՅՈՒՍԻՍ-ԱՐԵՎՄՈՒՏՔԻՑ  
(Գրավյուր 1805 թվականի)

Այդ գրավյուրը համեմատելով էջմիածնի վանքի ընդհանուր տեսարանի այն նկարի հետ, որ կատարել է Ֆրանսիացի ճանապարհորդ Շարդենը 1673 թվականին<sup>5</sup>, կարելի է նկատել 1673 թվականից մինչև 1805 թվականն ընկած ժամանակամիջոցում տեղի ունեցած հիմնական փոփոխությունները: Այդ ժամանակամիջոցում ոչ միայն ընդարձակվել է վանքի տեղիտորիան, այլև ավելացվել է պարսպի ու աշտարակների բարձրությունը, աշտարակների թիվը, ինչպես և նոր տեղ է փոխադրվել գլխավոր դարբասը (ըստ Շարդենի նկարի՝ պարսպին ու աշտարակները նույն բարձրությունն ունեն, իսկ ալսպես կոչված «Տրդատի դուռ»-ը, որ կառուցվել է Ժէ դարի առաջին կեսին, ցույց է տրված Տաճարի արևմտյան ճակատի առանցքի ուղղությամբ, զանգակատան դիմաց):

Հիշյալ փոփոխությունները, որ զգալիորեն ամրացրել և փոխել են պարսպի արտաքին տեսքը, հավանորեն կատարվել են ԺԸ դարի սկզբին, Տաճարի նորոգման հետ միաժամանակ, որ կատարվել է Աստվածատուր կաթողիկոսի օրոք:
