## 2. ԽԱՆՓԱՆՉՅԱՆ

### ՏԱԹԵՎԻ ԵՐԵՐԱՅՈՂ ՍՅՈՒՆԸ

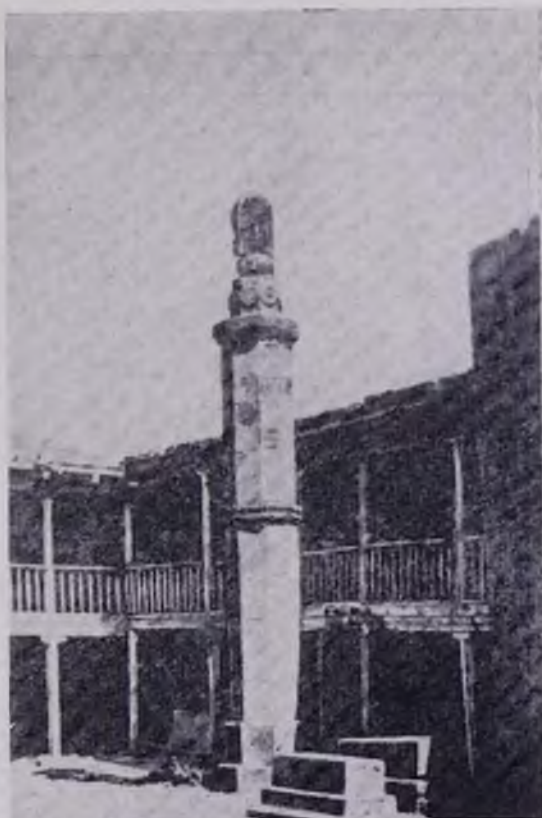
Նկար 1.—Տաթևի Գավաղան սյունը  
(ԺԺ դարի վերջի ռուսանկար)

այլակերպ ՍՍԻ Գորիսի շրջանի Տաթևի վանքի երեբրացող սյուներ, որ նվիրված է Ս. Նրբորդության, բայց ամենի շատ հայտնի է Գավաղան անունով, պատկանում է Ժ դարի սկզբի հայկական ճարտարապետության նշանավոր հուշարձանների թվին։ Նույնանման կառուցվածքների մեջ Գավաղանն աչքի է ընկնում իր կառուցվածքային և ճարտարապետական դեղարվեստական առանձնահատկություններով, ուստի և արժանի է հատուկ ուսումնասիրության (նկար 1)։

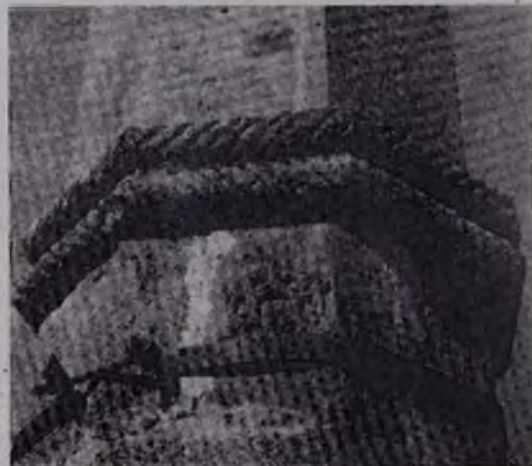
Նկար 4.—Տաթևի սյան բնի զրվագազարդ գոտին

(ստորին նիստերը՝ 37—39 սմ., վերինը՝ 35—37 սմ.) երկու մասերի Գոտին ոչ միայն զարդարում է 5,02 մ. բարձրությամբ ութկողմանի բնի միապալաղությունը, այլև աննկատելի է դարձնում վերին ու ներքին մասերի հաստության տարբերությունը։ Ոչ այնքան մեծ (12 սմ.) կարկաս և բարձրություն (42 սմ.) ունեցող քիվը բաղկացած է մեկ ամրոցյական քարից, որի ստորին մասը շեղանկով է (Նկար 5)։ Քիվի ճակատը զարդարված է բուդանման հյուսվածքով, իսկ շեղանկով վերին մասը՝ հույակ տիբեներով, որոնք լույսի ու ստվերի շքեղ խաղ են ստեղծում։ Բնի վերին մասի համարյա բոլոր նիստերում տարբեր տեղեր քանդակված են խաչիկ ու երկրաչափական հյուսվածքներով վարդյակներ, իսկ ցածի մասում հենց ուղիղ դոտով վերին՝ արևի ժամացույց և մի թռչնակ։

Ստորին ծանր և վերին թեթև մասերի միջև սահման է հանդիսանում գրավազադրդ գոտին։ Գոտու տեղադրությունն էլ պատահական չէ. զետեղված է այն գծի վրա, որը սյան

բարձրությունը գետնից մինչև քիվը բաժանում է 2:1 հարաբերությամբ, այսինքն մոտավորապես այն տեղում, որի սահմաններում շարժի ցնցումները կարող էին ավերիչ ուժ առաջացնել: Այդ հատվածի ամրության համար գոտին շինված է ամբողջական քարից: Նրա ճակատամասը ձևավորված է որպես բնի շուրջը երկու անգամ փաթաթված պարան, և այդ տեսողական իմաստով էլ ուժեղացնում է ամրության տպավորությունը: Կառուցվածքային նկատառումներով, ամբողջական քարերից են շինված պատվանդանի աստիճանները, ուլունքանման քարն իր հիմնամասով և խաչքարը: Քիվը բաղկացած է չորս քարից, որոնք իրար են սեղմված պսակավորող մասով:

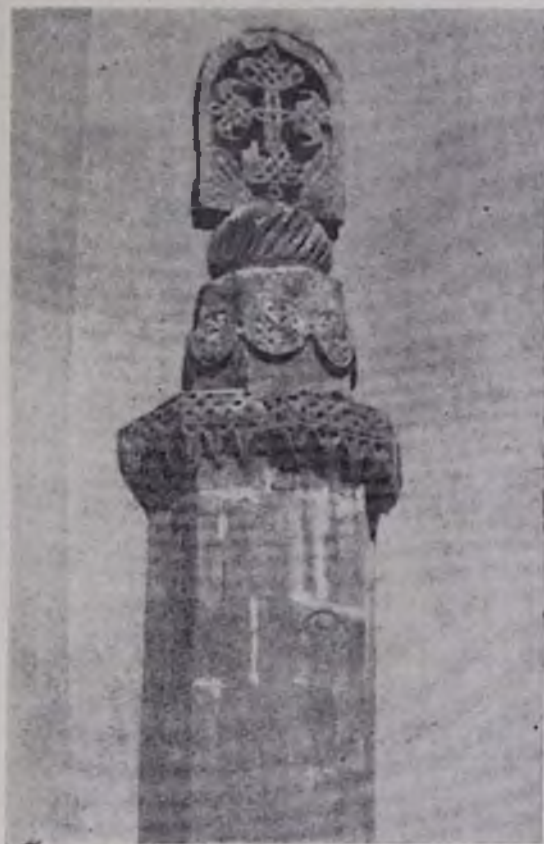
Նկար 5.— Տաթևի սյան պատկավորող մասը

Քիվի վրա դրված է ուլունքանման քարի պատվանդանը, որի ութ կողմերից յուրաքանչյուրը դրվագազարդված է մի կլորածն վարդ-

յակով՝ բաղկացած այլազան երկրաչափական նախշերից։ Այս վարդյակները զարդարում են ստորին ուլղահայաց մասից դեպի վերին թևք մասը։ Ուլունքանման քարի մակերեսը կոդավորված է 45° թեքությամբ կիսահորաննիքով, տրամագիծը՝ (55 սմ.) համապատասխանում է պատվանդանի վերին հարթությանը։ Խաչքարը ցանցկեն է, կիսակլոր դիսկով (60—80 սմ.), ուլունքանման քարից փոքր-ինչ լայն։ Ի տարբերություն սովորական խաչքարերի, այս խաչքարը երկկողմանի է, այսինքն երկու կողմերում էլ միանման քանդակազարդ ունի։ Նախի լեռերը վերջավորված են քաղվող կոկոնների ձևով։

Հուշարձանի վերին մասը հնարավորին լափ թեթևացված է։ Խաչքարը փոքր է, ցանցաձև, կլորացված գագաթով և առատորեն ճակատազարդված կիսահուլաններով ու կլորաքանդակ զարդերով, ուլունքանման քարը նույնպես քանդակված կողեր ունի, իսկ նրա հիմնամասը սյան ընդ համեմատությամբ ավելի փոքր հատված ունի։ Ոչ մեծ քիվը նույնպես խոր-խոր քանդակներ ունի։ Թեթևացած է նաև քնի վերին կեսը։ Նրա հատվածքը զոտուց վերև փոքր-ինչ նվազեցված է, որը 0,13 մ<sup>3</sup> ծավալի խնայողություն է տվել։ Հետազոտությամբ պարզվել է, որ շարվածքի քարերի հաստությունը եղել է փոքր, 20—25 սանտիմետրի սահմաններում։ Այդ քարերից շատերը հողմահարման հետքեր ունեն, որ ցույց է տալիս նրանց փափկությունը, հետևապես և ոչ այնքան մեծ կշիռը։ Հնարավոր է, որ միջուկում գործածվել է թեթև, իներտ նյութ՝ պեմզա։

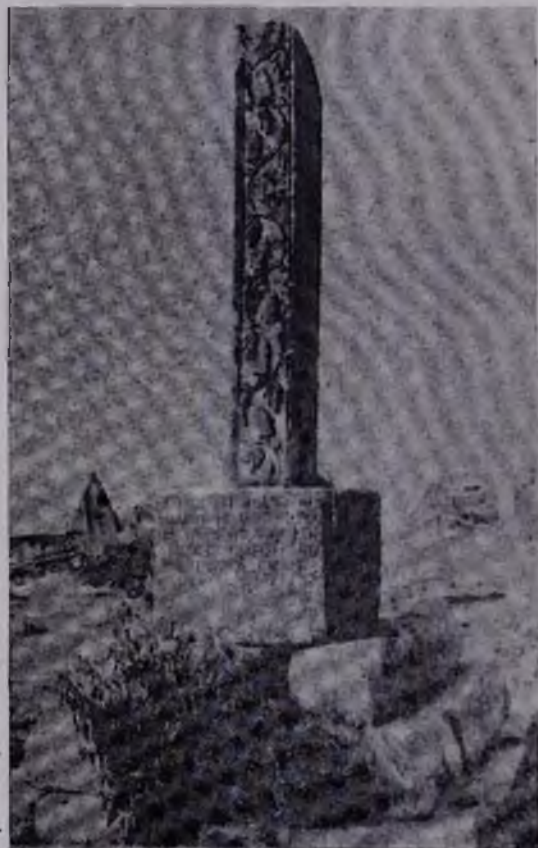
Նկար 8.— Թումանյան գյուղի կոթողը

հերեզմանաքար կամ հուշարձան: Առավել լավ պահպանված այդպիսի մի հուշարձան կա Թումանյան գյուղում (ճկառ 8): Դա բուսական դրվագազարդով զարդարված քառակողմ մի կոթող է (բարձրությունը 2,71 մ., կողերի լայնությունը՝ 40—42 սմ.), զետեղված քառաստիճան լայն պատվանդանի վրա խորանարդաձև հիմքի վրա: Կոթողը, որի պսակավորող մասը չի պահպանվել, պատվանդանի հետ միասին 4,61 մ. բարձրություն ունի:

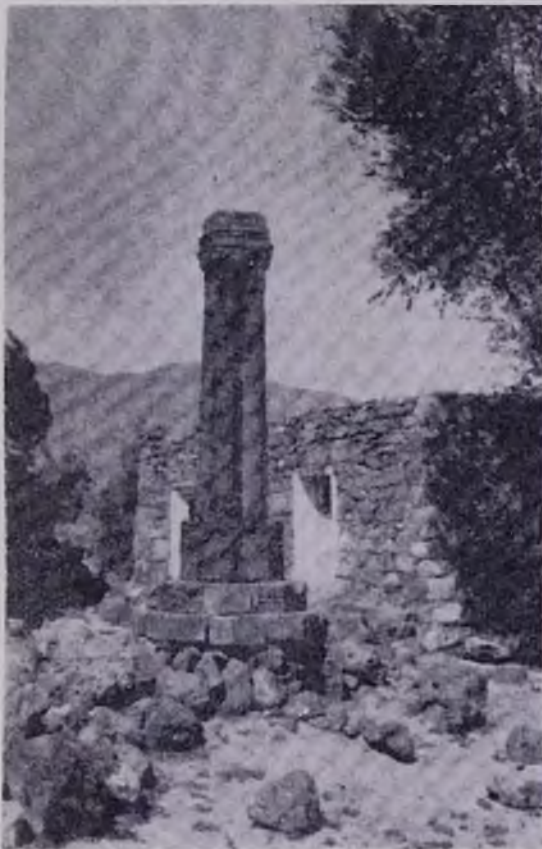
Նկար 9.— Հովհաննավանքի հուշարձանը

Ավելի բարդ ձև ունի Հովհաննավանքի հուշարձանը, որ վերաբերում է է դարին<sup>8</sup>, Այն բազկացած է ութկողմանի երկաստիճան ստիլոբատից, նույնպիսի ութկողմանի պատվանդանից, որի վրա կան կամարանման խորություններ, և բնից ու խոյակից (ճկառ 9):

Բուներ կազմված է դեպի վեր փոքր-ինչ փոքրացող շորս պլաններից, որոնք վերևում միացված են պայտանման կամարիկներով: Խոյակի հատակագիծը քառակուսի է, ճակատները՝ պրոֆիլված ու զարդարված, վերին ու ցածի մասում միահյուսված զարդաքանդակներով, իսկ մեջտեղը, ինչպես նաև պատվանդանի վերին աստիճանի երեսները՝ պծաքանդակներով: Ներկայումս հուշարձանի խոյակը շուրջ տված է, պսակող քարը չի պահպանվել: Ընդհանուր քարձրությունը մոտ 3,5 մետր է:

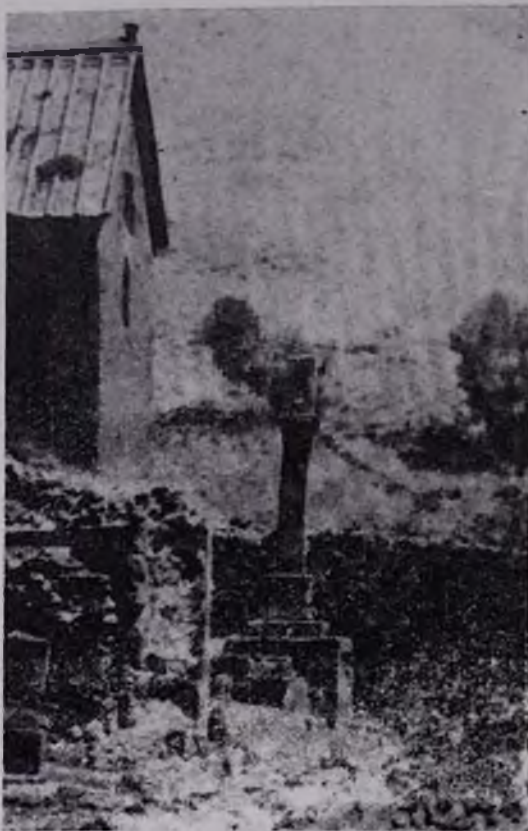
Նկար 11.— Որոտնավանքի Ռուշարձանը

Հետաքրքրություն է ներկայացնում նաև Ժգարի մի հուշարձան, որ գտնվում է Որոտնավանքի Մայր Եկեղեցու հարավային ճակատի՝ արևելյան անկյան մոտ: Դատելով ըստ ԺԹ դարի վերջին Դ. Երմակովի կատարած լուսանկարի (Նկար 11) և Ե. Հալայանի նկարագրության, այս հուշարձանը զետեղված է եղել քարաշեն բարձունքի վրա և բաղկացած է եղել երկաստիճան հիմքից, պսակավորող խաչքարով<sup>11</sup>: Ըստ Ե. Հալայանի, կառուցվածքի ընդհանուր բարձրությունը հավասար է 5,68 մետրի, սյան բարձրությունը՝ 2,13 մետրի, կողերի լայնությունը՝ 40 սանտիմետրի:

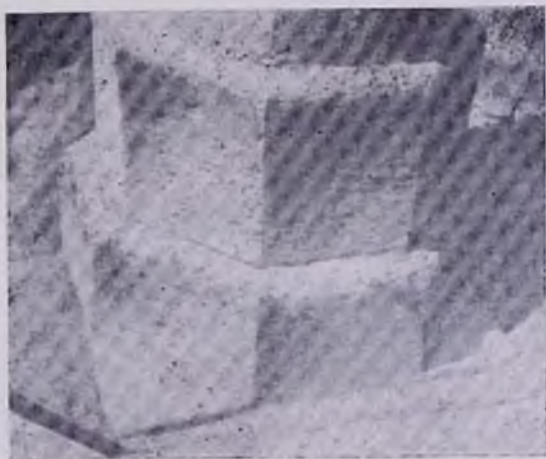
Նկար 14.— Տաթևի սյան պատվանդանը

Ստորին աստիճանը և հիմքը շինված են մեկ քարից: Գետնի երեսից ցած, ութկողմանի աստիճանը փոխվում է քառակուսի հիմքի, որը 35 սմ. բարձրություն ունի (նկար 14): Հիմքը նստած է ժայռազանգվածին լցված ավազահողի բարձի վրա, որի հաստությունը որոշել չհաջողվեց: Սյան շուրջը սալապատված չէ: Վերևի աստիճանաքարը բնտնով ամուր միացված է բնի քարի շարվածքին, բայց ինքը ազատ կանգնած է ցածի աստիճանաքարի վրա, որ և սյանը հնարավորություն է տալիս թեքվել ուղղահայաց դիրքից:

ուսումնասիրությունը ցույց տվեց, որ դա պատվանդանի վերին ու ստորին աստիճանների միացման տեղն է (տե՛ս նկար 12): Դրա համար էլ աստիճանները շինված են ամբողջական քարերից, որով ապահովված է հողակային միացման ամրությունը:
