## 2. ԵՂԻԱԶԱՐՅԱՆ

### ՀԱՎՈՒՅ ԹԱՌԻ ՎԱՆՔԸ\*

#### Բ. ՀՈՒՇԱՐՁԱՆՆԵՐԻ ՊԱՏՄԱ- ՀԱՐՏԱՐԱՊԵՏԱԿԱՆ ԵԿԱՐԱԳՐՈՒԹՅՈՒՆԸ

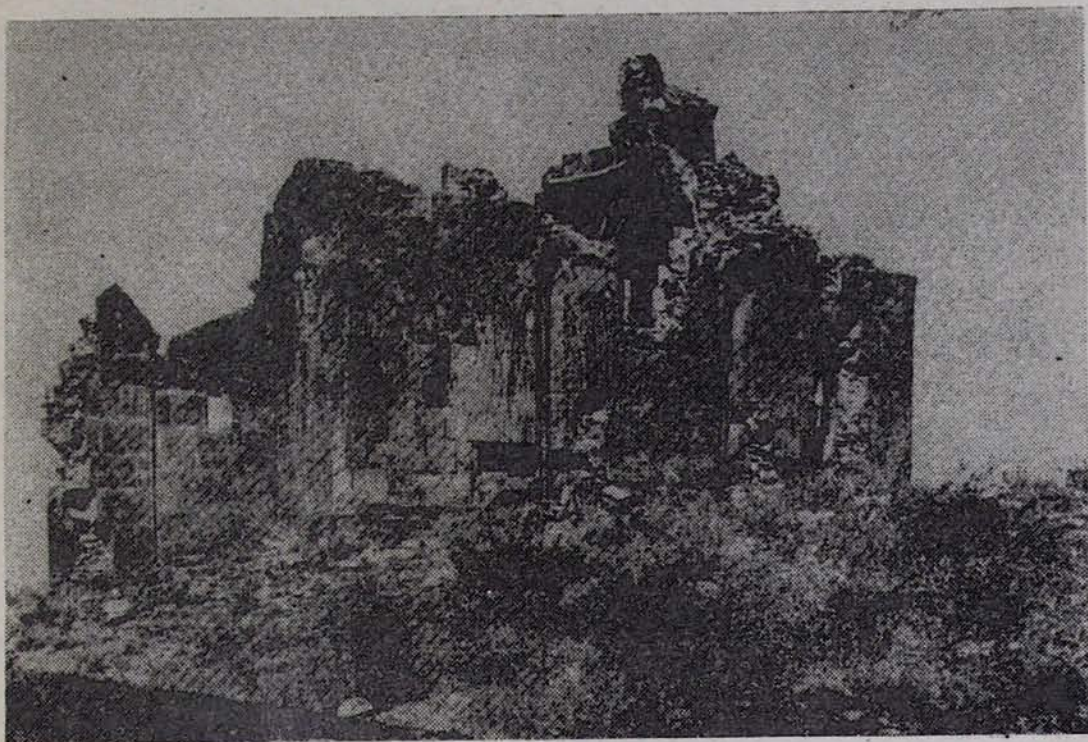
Հավուց թառի վանք.—Կաթողիկե եկեղեցին հարավ- արևելքից:

Կաթողիկե եկեղեցին զմբեթավոր մի կառուցվածք է, որի հատակագիծը արտաքուստ քիչ երկարաձիգ ուղիղ քառանկյունի է, իսկ ներսից՝ շնորհիվ անկյուններում տեղադրված խորանների, դարձել է խաչաձև՝ ուղղանկյուն խաչվերակով: Արևելյան խաչվերակում մշակված է կիսակլոր աբսիդը՝ ցածր, քիչ գուրս շեշտված բնով, ուր բարձրանում են ձախ կողմում եղած եռաստիճան քարե սանդուղքով: Աբսիդի կողերի պատերում կան մեկական սլաքաձև զազաթ ունեցող խորշեր, որոնք եղբրված են բուսական և երկրաչափական ձևերի քանդակներ ունեցող շերտով:

Ամբողջ շենքը կառուցված է սև ու կարմիր տուֆի սրբատաշ քարերով՝ շախմատաձև դասավորությամբ: Սալահատակված է եղել տանիքը պատած է եղել սալաքարերով: Ավերակ վիճակում է, քանդված են տանիքը զմբեթի հետ միասին, պատերի վերի մասերը, սալահատակը, թափված են երեսպատ քարերի որոշ մասը, կանգուն մնացած պատերի մեջ առաջացել են ճեղքեր:

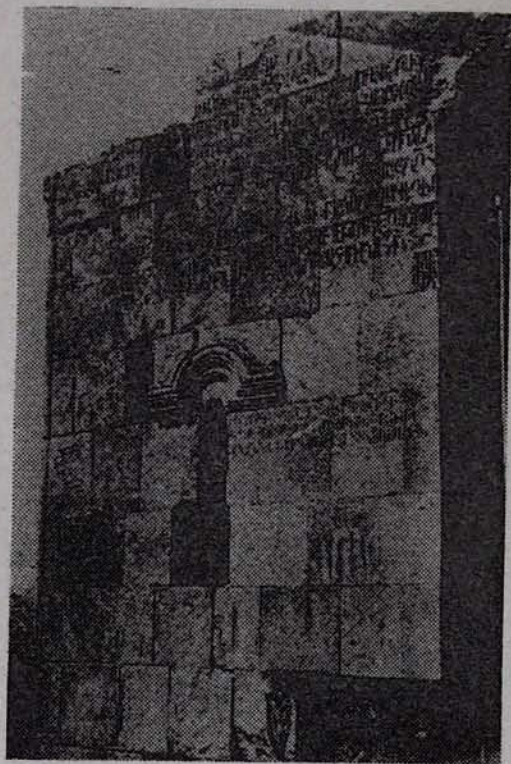
Հավուց թառի վանք.—Կաթուղիկե եկեղեցու արևելյան պատի կենտրոնական լուսամուտը և արձանագրությունները:

Եկեղեցու յուրաքանչյուր ճակատից բացվում է մի-մի երկար ու նեղ լուսամուտ: Սեկական նման շատ փոքր լուսամուտներ էլ բացվում են արևելյան կողմի խորանների արևելյան պատերից, մեկ հատ՝ հարավ-արև-

մրտյան խորանի հարավային պատից և մեկ հատ էլ՝ հյուսիս-արևմտյան խորանի հյուսիսային պատից: Ճակատներում բացված լուսամուտներն ունեն շրջանակներ, որոնք պատած են բուսական ու երկրաչափական ձևերի զարդաքանդակներով և գծավոր պսակներով, իսկ խորանների մեջ բացվող լուսամուտները՝ միայն պսակներ: Բնմի առաջամասը պատած է բուսական ու շղթայաձև զարդաքանդակներով:

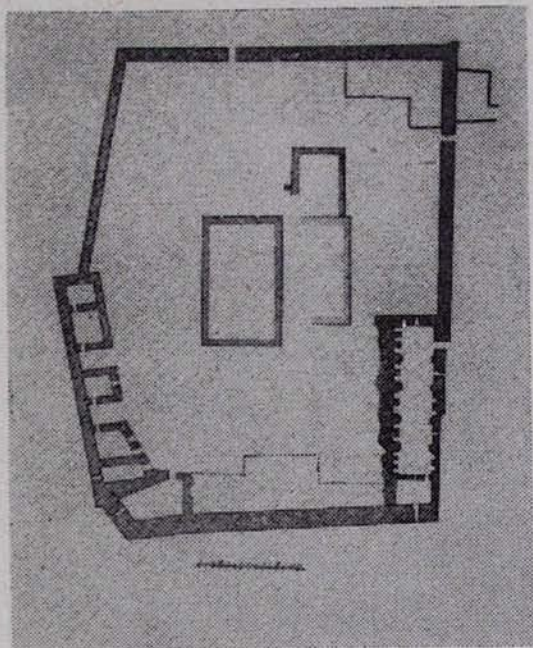
Հավուց թաղի վանք. — Արևելյան խմբի հուշարձանների ընդհանուր հատակագիծը:

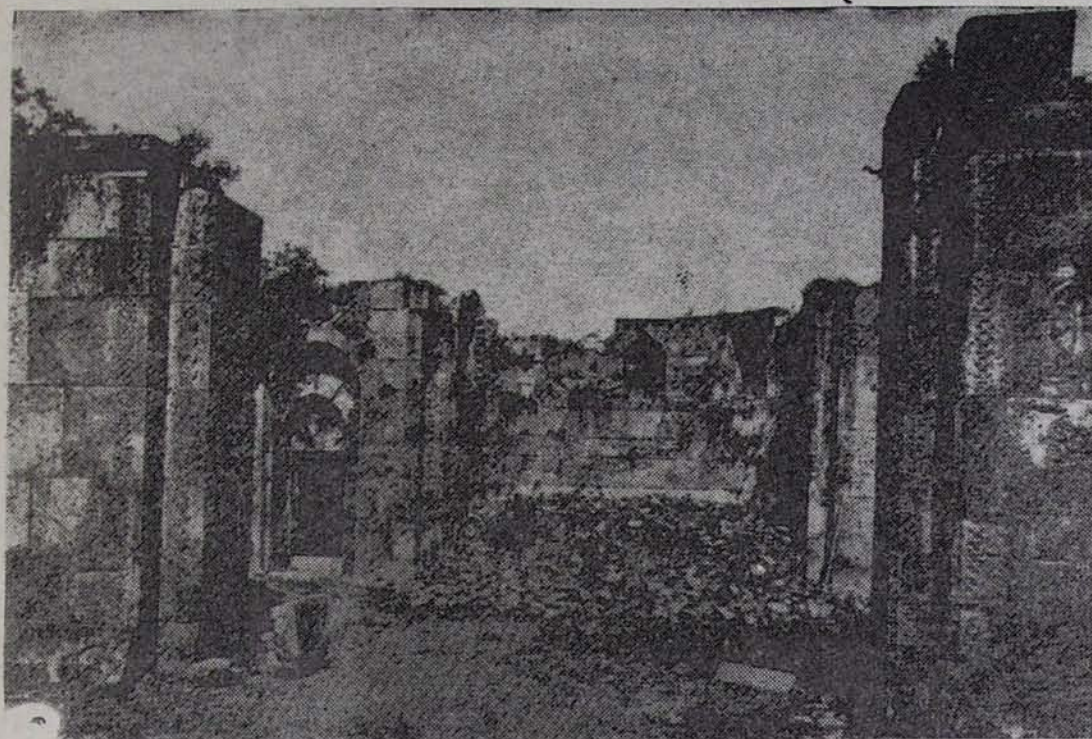
Հավուց թաղի վանք.—Նորակառույց անավարտ եկեղեցու արևելյան մասը ներսից:

Այդ եկեղեցին իր հատակագծով արևելքից արևմուտք ձգվող ուղիղ քառանկյունի տեսք ունի: Հարավային և հյուսիսային պատերը ներսից ունեն ելուստներ, որոնց ծայրերից ձգվում են որմասյուններ: Արևելյան ծայրում պատրաստված է արսիդ, որի երկու կողմե-

րում կան ուղղանկյուն հատակագծով խորաններ: Վերջիններիս մուտքերը բացվում են դեպի արևմուտք՝ եկեղեցու մեջ, որոնք ունեն ճակատակալ քարեր և եզերվում են կրկնակի կամարներով: Ղրանցից մեկը անմիջապես եզերում է ճակատակալ քարը և վերջանում է սլաքաձև գագաթով, իսկ մյուսը ձգվում է մինչև որմասյունների բարձրության հավասար և ավարտվում է կիսակլոր-կամարաձև գագաթով:

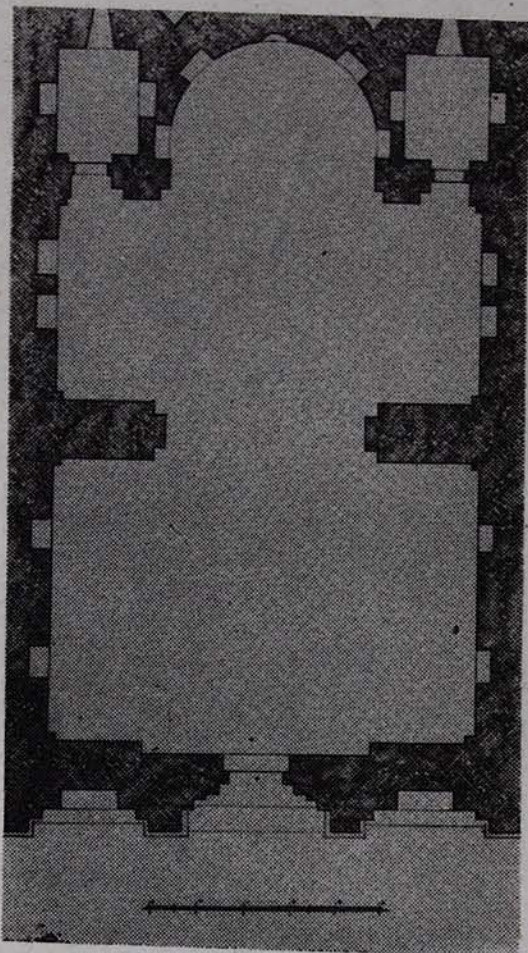
Հավուց թառի վանք.—Նորակառուց անավարտ եկեղեցու  
հատակագիծը:

Միակ մուտքն արևմտյան կողմից է՝ արտաքուստ ուղղանկյուն, ներսից կամարակապ՝ կիսակլոր ճակատակալ մեծ քարով և զարդարուն պարակալով: Վերջինիս զարդերը երկրաչափական, ստալակտիտ ձևերով են ու պտուտակաձև: Հարավային և հյուսիսային պատերի մեջ բացվում են երկուական լուսամուտներ, իսկ արևմտյան պատի մեջ մեկ լուսամուտ:

Արևելյան պատի մեջ, արտաքուստ, կան երկու եռանկյունաձև մեծ խորշեր: Արևմտյան պատի մեջ, արտաքուստ, մուտքի երկու կողքին կան մեկական կամարակապ գագաթով խոր, մեծ խորշեր, որոնց ներսը պատած է բուսական, երկրաչափական և ստալակտիտ ձևերի զարդաքանդակներով: Նույնաչափ հինգ խորշեր էլ գտնվում են արևելյան արսիդի պատերում՝ համաչափ ձևով դասավորված. եզերում և կենտրոնում եղած խորշերի գագաթները սլաքաձև են, իսկ մյուս երկուսի գագաթները կամարակապ: Զորսական մեծ խորշեր էլ կան հարավային և հյուսիսային պատերի մեջ՝ ներսից: Արևմտյան ծայրերին եղածները սլաքաձև գագաթով են, իսկ մյուսները կամարակապ գագաթով: Բոլոր այդ խորշերը զարդարված են բուսական, երկրաչափական և ստալակտիտ ձևերի քանդակներով:

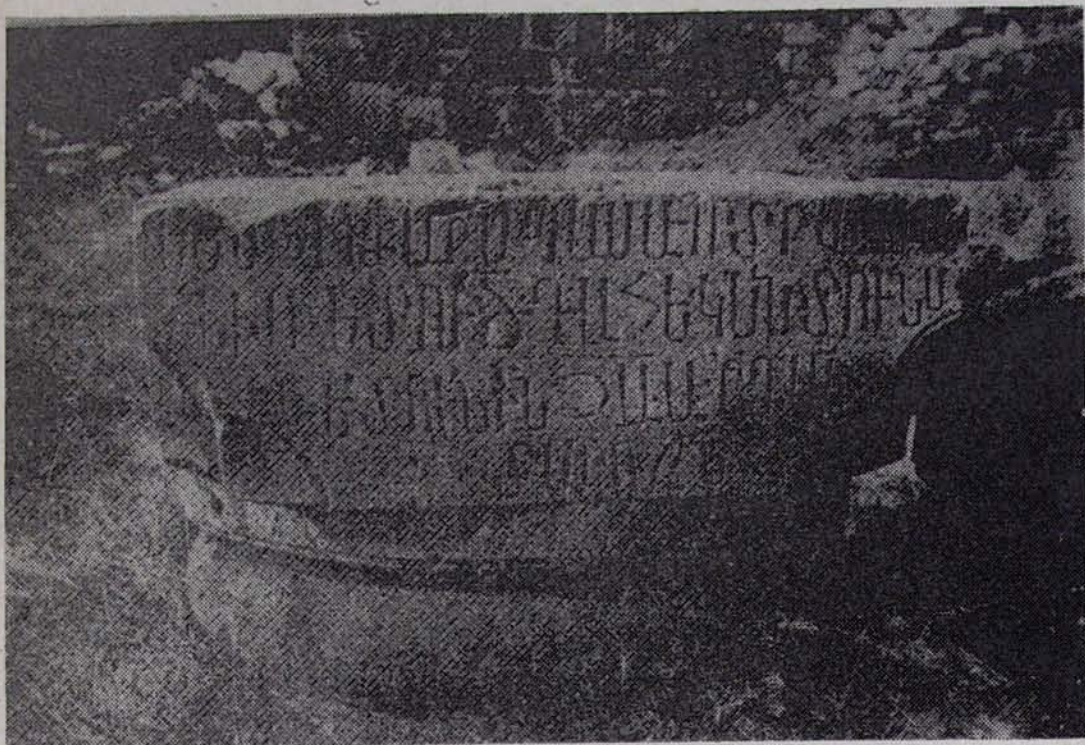
Հավուց թաղի վանք.—Գավթի սյուներից մեկի խոյակը ընկած վանքի բակում, վրան արձանագրություն:

Հուշարձանը զարդարված է եղել բազմապիսի նուրբ ձևերով մշակված քանդակներով, որոնց մեջ խիստ բնորոշ ու հետաքրքիր են հնգաթև աստղերի ձևով զարդաքանդակները: Հարուստ է եղել վիմագիր արձանագրություններով, որոնց բեկորները նկատվում են ամենուրեք՝ պատերի, սյուների բնքերի, խոյակների, խարխալների և ամեն տեսակ բեկորների վրա:
