## 2. ԵՂԻԱԶԱՐՅԱՆ

### ԲԶՆԻԻ ՎԱՆՔԸ ԵՎ ԲԶՆԻ ԳՅՈՒՂԻ ՄՅՈՒՍ ՀՈՒՇԱՐՁԱՆՆԵՐԸ\*

#### ՀՈՒՇԱՐՁԱՆՆԵՐԻ ՊԱՏՄԱՆՈՒԹՅԱՆ ՏԱԿԱՆ ՆԿԱՐԱԳՐՈՒԹՅՈՒՆԸ

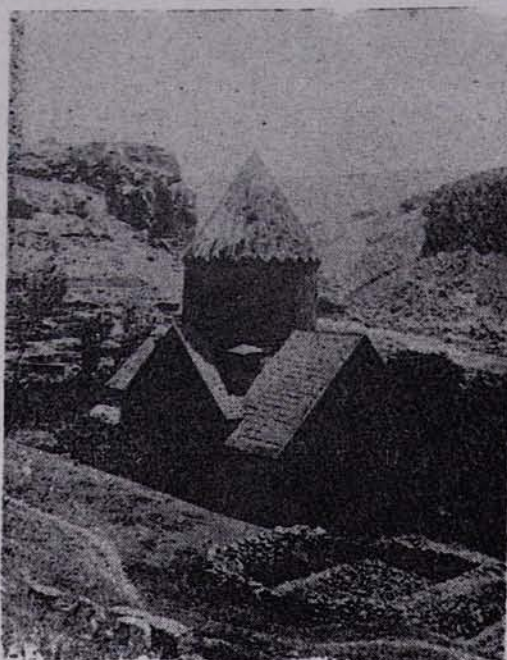
Բջնիի վանք.—Ս. Աստվածածին եկեղեցին (աջ կողմից Հրապղան գետը և ծորը, ձախ կողմից ամրոցի մի մասը)։

Բջնիի վանք-եկեղեցին գմբեթավոր զահլիճների տիպին պատկանող մի ընդարձակ կառուցվածք է, երկարաձիգ ուղիղ բառանկյունի հատակագծով: Արևելյան ծայրում տեղադրված է կիսակլոր արտաքին բարձր բե-

մով, որի երկու կողքին կան մեկական երկարաձիգ և խիստ նեղ խորաններ: Արտիդի եզրերից դեպի արևմուտք ձգվում են երեսուներ, որոնք խորանների մուտքերի առջևում առաջացնում են նույնպիսի նեղ, սրահաձև տարածություններ:

Արտիդի եզրերի այդ երեսուների, ինչպես և եկեղեցու հարավային ու հյուսիսային պատերի արևմտյան մասերից իրար հանդիպակաց ձգվող երեսուների ծայրերից ձգվող որմնասյուները միանում են կամարներով, իրենց վրա կրելով բարձր ու մեծ գմբեթը՝ կլոր թմբուկով և սրածայր վեղարով: Մածկր թաղակապ է՝ երկթեք տանիքով:

Երկու մեծ մուտքերից մեկը բացվում է արևմտյան, իսկ մյուսը՝ հարավային կողմերից: Մեկական կանոնավոր մեծ, կամարակապ զազաթով լուսամուտներ բացվում են յուրաքանչյուր ճակատից. դրանց համապատասխան մեկական նույնաձև լուսամուտներ էլ բացվում են գմբեթի թմբուկի մեջ: Մեկական փոքր լուսամուտներ էլ բացվում են խորանների արևելյան պատերից: Արտաքուստ, արևելյան պատի մեջ կան երկու եռանկյունաձև մեծ խորշեր (նիշեր)՝ ճառագայթաձև զարդարանդակներ ունեցող կամարակապ զազաթով:

Շարված է տարբեր գույնի տուֆի սրբատաշ մեծ քարերով՝ կրաշաղախի միացությամբ: Սալահատակված է, տանիքը և գմբեթի վեղարը պատած են կարմրագույն ամուր հանքաքարի սալաքարերով:

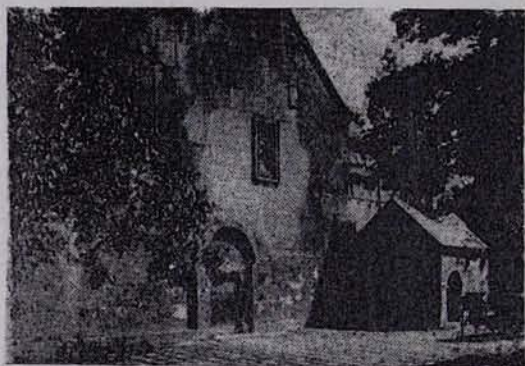
Բջնիի վանք.—Ս. Աստվածածին եկեղեցու հարավային մուտքը և Գրիգոր Մագիստրոսի դամբարանը։

2. Մատուռ-դամբարան-զանգակատուն.— Գտնվում է եկեղեցու հարավային պատին կից՝ վերջնիս արևելյան ծայրում։ Հատակագիծը ուղիղ քառանկյունի է, ծածկը թաղակապ՝ երկթեք տանիքով. միակ մուտքը հարավային կողմից է։ Արևմտյան պատի մեջ, արտաքուստ կա մի մեծ խորշ, ուր ագուցված է շքեղազարդ մի մեծ խաչքար՝ մուգ կարմիր գույնով ներկած։ Տանիքի վրա կառուցված է սյունազարդ փոքրիկ կաթուղիկ, որն այժմ ծառայում է որպես զանգակատուն։

Շարված է սև ու կարմիր գույնի տուֆի սրբատաշ քարերով՝ կրաշաղախով. սալահատակված է, տանիքը պատած է սալաքարերով։ Կառուցման ստույգ ժամանակը հայտնի չէ. վրան փորագրված արձանագրությունը, որն այժմ եղծված ու անընթեռնելի է, ունի 1272-թվականը. և որովհետև մատուռի կառուցման ձևերը բնորոշ են ԺԳ դարին, ուստի հավանական է, որ արձանագրությունը վերաբերի մատուռի կառուցմանը, որն ամենայն հավանականությամբ պետք է դամբարան եղած լինի։ Ավանդաբար այն Մագիստրոսի դամբարան են անվանում։ Պատերի վրա փորված են բազմաթիվ խաչեր՝ համապատասխան մակագրություններով։

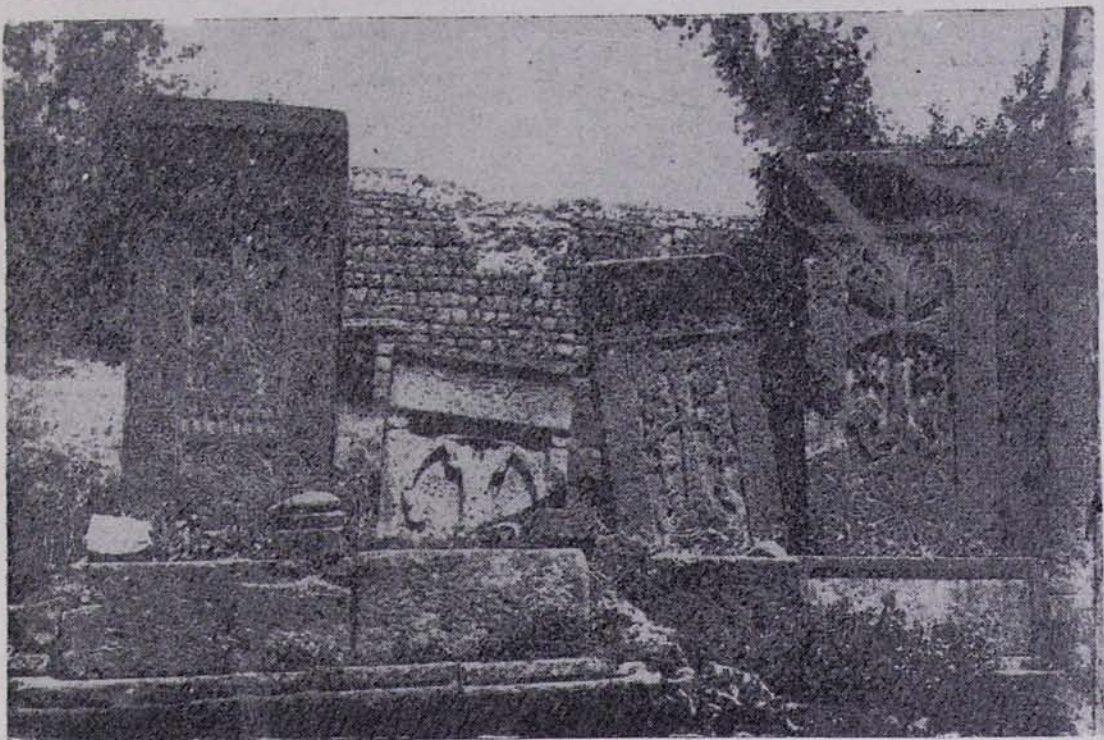
Բջնիի վանք.—Խաչքար-մահարձաններ Ս. Աստվածածին եկեղեցու արևելյան կողմում:

4. Մահարձան-խաչքարեր.— Գտնվում են վանքի բակում, պարսպից ներս, եկեղեցու արևելյան կողմում: Ընդամենը չորս հատ են, որոնք բոլորն էլ բաղկացած են երկու մասից՝ պատվանդանից և խաչքար-կողովից: Պատ-

վանդանները մասսիվ ձևով շարված են սրբատաշ քարերով՝ կրաշաղախի միացությամբ. դրանց վրա դրված են կոթողների հիմնաքարերը՝ ամբողջական մեծ քարերից: Խաչքարերը մեծ են և զարդարված են զանազան ձևերի՝ նուրբ մշակված գեղեցիկ քանդակներով: Մահարձաններից մեկն ունի եղծված տապանագրություն՝ ՈԿԸ (1219) թվականով: Վանքի բակում կան մի քանի ուրիշ գերեզմաններ և խաչքարեր, որոնք նույնպես պատկանում են ԺԳ դարին:

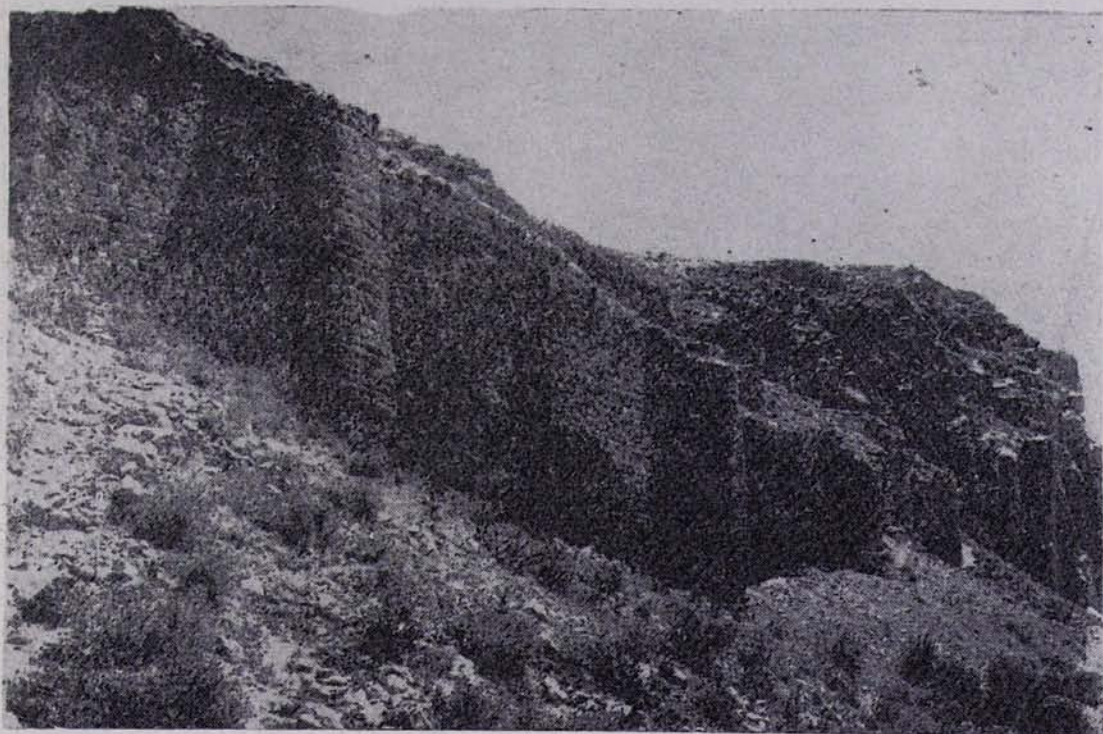
Բջնիի ամրոց.—Բարձունքի գլուղաճալաց լանջի բերդապարիսպները:

Ամրոցապատերը շարված են կիսատաշ որձաքարերով՝ կրաշաղախով մածուցված: Գլխավոր մուտքը եղել է լեռնաշղթայի կողմից. մի ուրիշ մուտք էլ ունեցել է հարավահայաց կողմի լանջամասից: Արտաքին պարսպի հարավ-արևելյան անկյունից ստորերկրյա մի գաղտնի անցք տանելիս է եղել

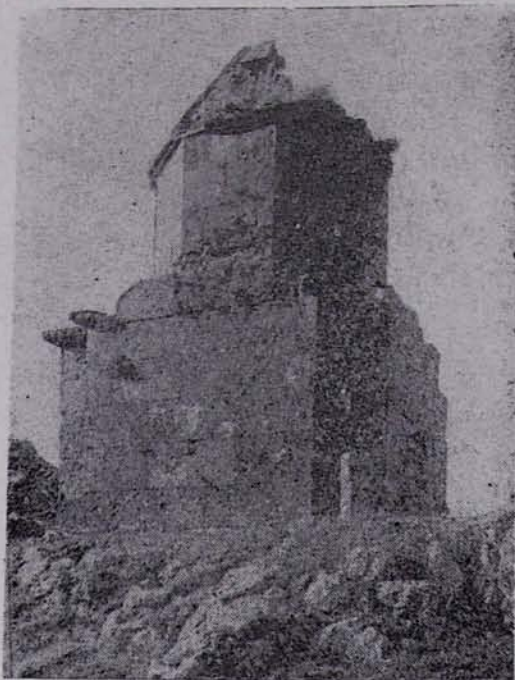
Բջնի գյուղ.—Ս. Սարգիս եկեղեցին հյուսիս-արևմուտքից:

Կենտրոնադարձ փոքրիկ կառուցվածք է խաչաձև հատակագծով՝ ուղղանկյուն խաչ՝ թևերով: Արևելյան խաչթևում տեղադրված է արսիդը՝ ցածրադիր բեմով: Գմբեթի թմբուկը ութկողանի է, որը հիմքին փոխանցվում է տրոմպների միջոցով: Քիվերը բարակ սալերի ձևով են, որոնց արտաքին եզրերը պատած են պայտաձև զարդաքանդակներով: Միակ պորտիկավոր մուտքը արևմտյան կողմից է:

Շարված է սև ու կարմիր գույնի տուֆի սրբատաշ քարերով՝ կրաշաղախի միացությունով: Կանգուն և ամրոցական վիճակում

է՝ թափված են տանիքի սալաքարերը, երեսապատ մի քանի քարեր ու քիվեր:
