### Ս. Ա. ԱՎԱԳՅԱՆ

## ՄՈՐՈ ԶՈՐՈ ՎԱՆՔԸ ԵՎ ՆՐԱ ՎԻՄԱՐՁԱՆԱԳՐՈՒԹՅՈՒՆՆԵՐԸ

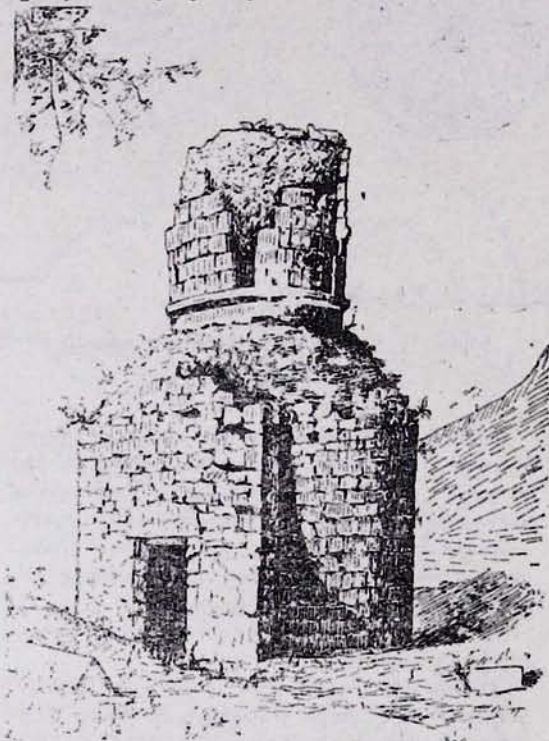
Մորո ձորու ս. Աստվածածին վանքը (VII դար)
