ՅՈՒ. Ա. ԹԱՄԱՆՅԱՆ  
(Ծարտարապետ)

## ԲԶՆԻԻ ՀՈՒՇԱՐՁԱՆՆԵՐԻ ՎԵՐԱՆՈՐՈԳՈՒՄԸ

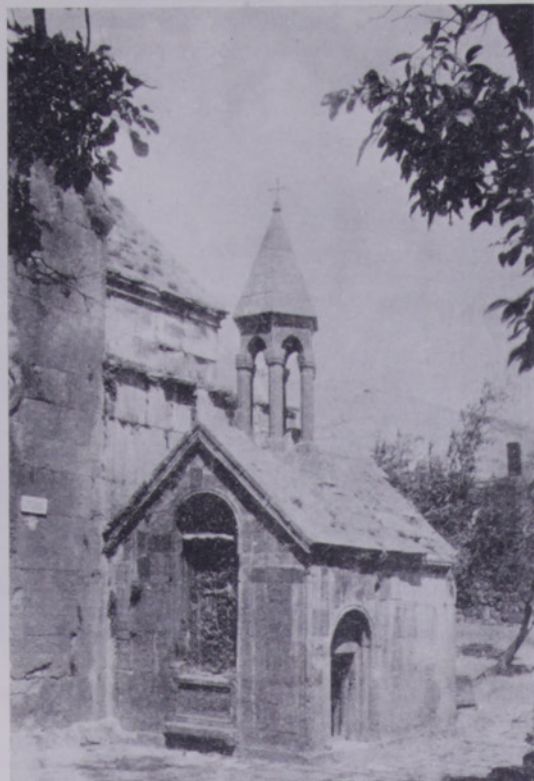
Նկ. 3. Աստվածածին եկեղեցու հարավային ճակատը վերանորոգումից առաջ

1955 թվին հուշարձանի հարավային ճակատի երեսապատի և ծածկերի ձևավոր սալերի վիճակը շատ վատացել էր: Առաջացած ճեղքերի միջով անձրևաջրերը առատորեն թափվում էին եկեղեցու ներս, վտանգ առաջացնելով հուշարձանի կառուցության համար: Պահանջվում էին շտապիչ միջոցներ:

Եկեղեցու հարավային ճակատի մեծածավալ տեղական տուֆե երեսապատերի քարերը, շուրջ 40 քառ. մետր մակերեսով, խախտվել, տեղաշարժ էին եղել: Անհրաժեշտ էր շտապ կերպով վերաշարքել այն, ինչպես և հիմնական վերանորոգման ենթարկել արտաքին մյուս պատերի երեսապատերը և տանիքների հետագայի կառուցած տուֆ քարե հարթ սալերը հանել և վերականգնել հուշարձանի նախնական ծածկասալերը, որոնց նմուշները պահպանվել էին թե տանիքներին և թե բեկորների մեջ:

Առաջին հերթին մեծ զգուշությամբ վերաշարքվեցին հարավային ճակատի վերը հիշված վտանգավոր վիճակում գտնվող երեսապատ քարերը: Այնուհետև բանվեցին

Համարյա լրիվ նոր քարով վերականգնվել են եկեղեցու և մատուռ-դամբարանի քարե տանիքները: (Նկ. 3 և 4): Խարխված կամ տեղաշարժված ձևավոր սալերը վերաշարվել են և ամրացվել իրենց նախնական տեղերում:

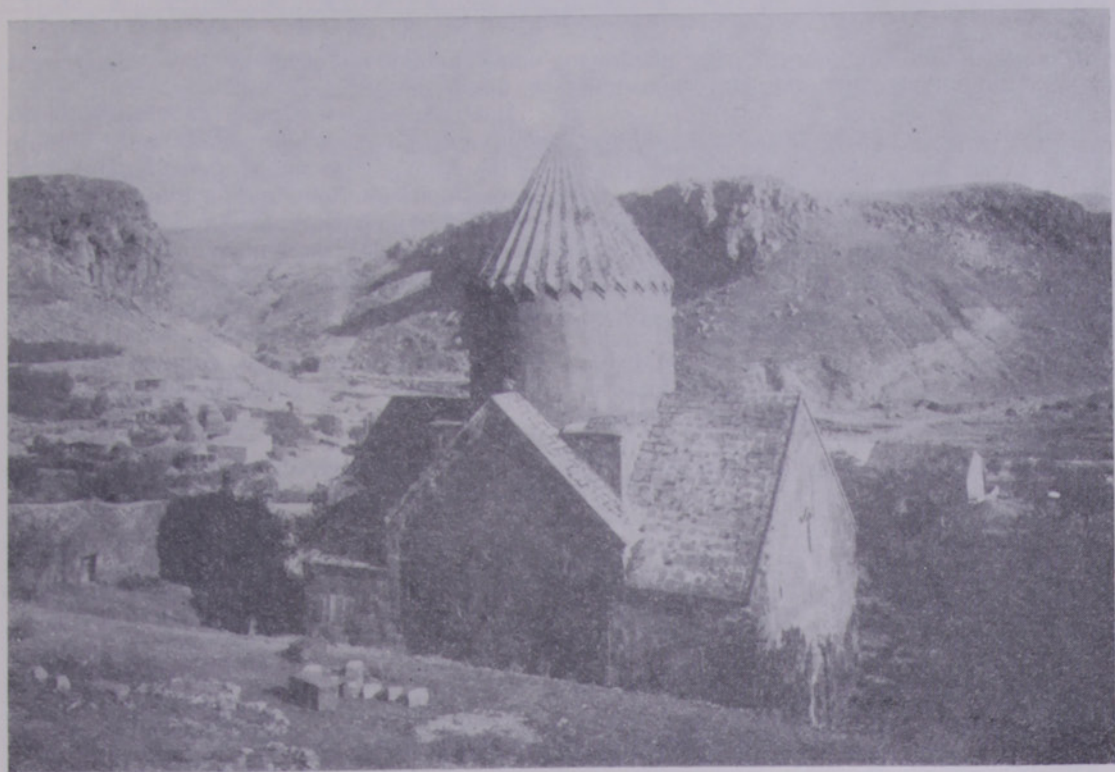
Նկ. 5. Աստվածածին եկեղեցու հյուսիսային ճակատը վերանորոգումից առաջ

1939 թվին մասնակի վերանորոգվեցին հուշարձանի պատերի ստորին մասերը: 1947 թվին վերանորոգվեցին հյուսիսային ճակատի երեսապատից գոթիկ հաստվածները, ընդ որում՝ մանր քարով, որը կազմում էր հուշարձանի շարքերի բարձրության կեսը:

Այսպիսով ամբողջովին վերականգնվել է տանիքի ծածկի նախնական շարվածքը: (Նկ. 5 և 6): Նոր տաշված տուֆե սալերի մակերեսները անջրաթափանցիկ դարձնելու նպատակով նրանք օծվել են թանձր ձիթաներկով, որը կանխում է ջրերի ներծծումը քարի մեջ՝ մինչև նրանց մակերեսի վրա բնական անջրաթափանց թաղանթի գոյացումը:
