ԱՐԳԱՄ ԱՅՎԱԶՅԱՆ

## ԾՈՌՈԹԻ ԵՎ ԳԱՂԻ ԵԿԵՂԵՑԱԿԱՆ ԺԱՐՏԱՐԱՊԵՏԱԿԱՆ ՀՈՒՇԱՐՁԱՆՆԵՐԸ

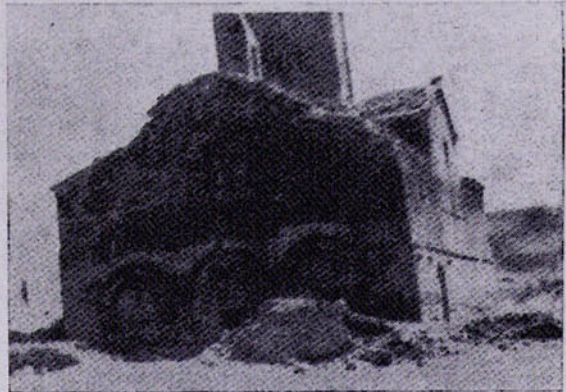
Նկ. 1. Ծոռոթի **ս. Հակոբ** եկեղեցու արևմտյան և հարավային ճակատների ընդհանուր տեսքը

մեջ<sup>4</sup>, որի ուսումնասիրման հարցը վերջին 70—75 տարիների ընթացքում անուշադրության է մատնված: **Ս. Հակոբ եկեղեցին** իր արտաքին կերպարով, վեհասլաց և հոյակերտ գմբեթով դեռևս շատ հեռվից է ուրվագծվում որպես գեղեցիկ ճարտարապետական կառույց: Այս եկեղեցին (նկ. 1, 2) կառուցված է «...համակ կոփածոյ քարերով ներքուստ և արտաքուստ... սագալանջ տանիք եկեղեցուն և աղիսակերտ վայել-

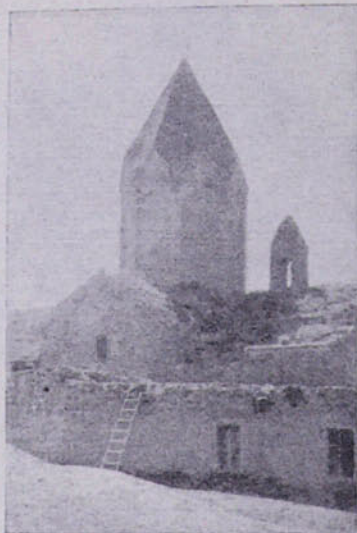
Նկ. 2. Ծոռոթի ա. Հակոբ եկեղեցու գմբեթը  
հյուսիսից

Ծոռոթի ա. Հակոբ եկեղեցում առանձնակի ուշադրության է արժանի նաև նրա աղյուսաշար թմբուկի և ութանիստ գմբեթի ճարտարապետական լուծումը, որն իր բարձրությամբ գրեթե համահավասար է դահլիճի բարձրությանը։ Այս հուշարձանի գմբեթի (որն ըստ արձանագրության կառուցվել է 1664 թ.<sup>5</sup>) համաչափությունները և ճարտարապետական լուծումները, ինչպես իրավացիորեն նշել է ճարտարապետ Մ. Հասրաթյանը, հար և նման են Մեղրու Մեծ Թաղի ա. Աստվածածին եկեղեցու աղյուսաշար գմբեթի ճարտարապետությանը<sup>6</sup>։ Ա. Հակոբ եկեղեցու այժմյան շինությունում պարզորոշ նկատելի են տարբեր ժամանակներում կառուցված վերանորոգումների հետքեր։ 1643 թ. Ծոռոթում գրչագրված մի ձեռագրի գրչի՝ Հովհաննեսի հիշատակարանի տվյալներով Երեմյայի սբ. Կարապետ վանքի վանահայր Եսայի վարդապետը նորոգել է նաև «եկեղեցիս Ծոռոթու, որ կոչի սուրբ Յակոբ նորոգեալ եղև...»<sup>7</sup>։ Վերջին (հավանաբար 20-րդ դարի սկզբներին կատարված) նորոգման ժամանակ գմբեթից դեպի արևմուտք կառուցված է նաև մի փոքրիկ զանգակատուն։ 1890 թ. Մ. Փափազյանի առաջին անգամ հրապարակված ա. Հակոբ եկեղեցու լուսանկարում, ինչպես նաև Ա. Սեդրակյանի, Ղ. Ալիշանի նկարագրություններում այս զանգակատունը չի արտացոլված, որը և թույլ է տալիս նրա կառուցումը վերագրելու հետագա շրջանին։ Այս փոքրիկ զանգակատունը քառանկյունի, աղյուսաշեն և քառանիստ վեղարով պսակված ուտունդա է։

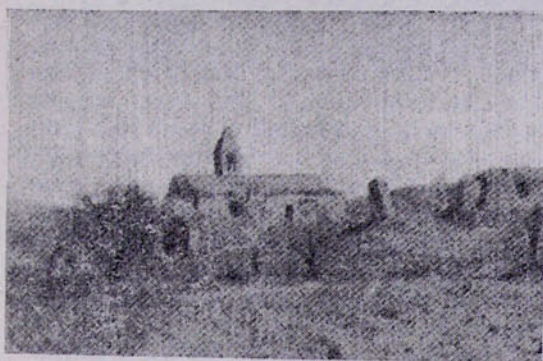
Նկ. 8. Օռոտթի ս. Գրիգոր Լուսավորիչ վանքի ընդհանուր տեսքը հարավից

Ս. Լուսավորիչ վանքը, որը Օռոտթի մշակութային կյանքի վաղագույն օջախներից մեկն է հանդիսացել, կառուցված է այժմյան գյուղից մոտ մեկ կիլոմետր դեպի հյուսիս-արևելք՝ փոքր ձորակի աջ կողմում գտնվող բարձր և ընդարձակ սարավանդում, որը դեպի հարավ-արևմուտք ունի թեթևակի թեքություն: Ս. Լուսավորիչ վանքի համալիրի առջև, որը գրավում է ավելի քան 4 հա տարածություն, փոված է պատմական Օռոտթը իր ավերակներով և վաղեմի բերքառատ այգիներով: Ս. Լուսավորիչ վանքի ներկա համալիրը հավանաբար կառուցվել է դեռևս վաղ միջնադարում այդտեղ գոյություն ունեցող մենաստանի տեղում: Այս վանքը 16—18-րդ դդ. Երնջակ գավառի խոշոր կրթա-կրոնական կենտրոններից մեկն է հանդիսացել: Այդ եմ ապացուցում են նաև նրա մեծաքանակ արտադրական, օժանդակ շինությունները, ունեցած հա-

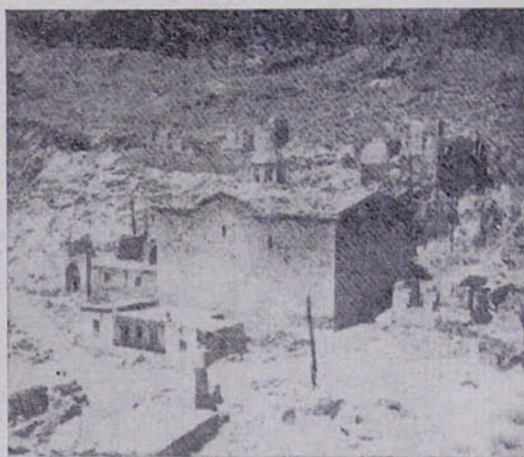
Նկ. 6. Գաղի և. Գրիգոր Լուսավորիչ վանքի ընդհանուր տեսքը հարավ-արևելքից

տեղեկություններ է տալիս Գաղի ճարտարապետության մասին: Գաղի ա. Գրիգոր Լուսավորիչ վանքը (նկ. 6, 7) կառուցված է վաղեմի գյուղի կենտրոնական թաղամասի բարձրադիր վայրում, ապառաժ լեռնալանջի փեշին, թեքադիր վայրում: Այս վանքը հավանաբար հիմնադրվել է 12—13-րդ դարերում, որի հնագույն ձևի, ժամանակի, ինչպես նաև վերանորոգումների մասին գրավոր աղբյուրներում և վանքի արձանագրություններում բավարար տեղեկություններ չի պահպանվել: Ժամանակի և հատկապես Նադիր Շահի, Ժահ Աբբասի սպառնալուծների ժամանակ այս վանքը ևս ավերվել է և հետագայում վերակառուցվել մի քանի անգամ: Հայտնի է, որ Գողթնի և
