ՅՈՒ. ԹԱՄԱՆՅԱՆ

(ճարտարապետ)

## ՂՐԻՄԻ Ս. ՍԱՐԳԻՍ ԵԿԵՂԵՑՈՒ ԺԱՐՏԱՐԱԴԵՏՈՒԹՅՈՒՆԸ

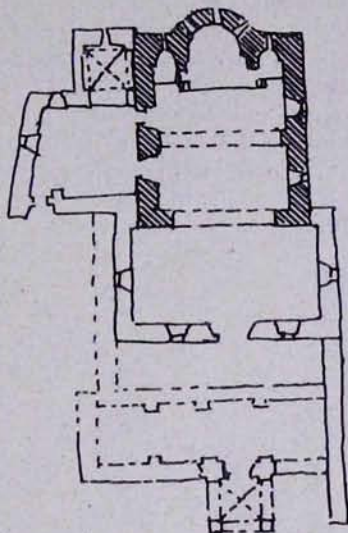
Նկ 1.

ԱՆՆԱԿԱՆ ԿԱՌՈՒՅՎԱԾՔԻ  
ՆԱՏԱԿԱԳԻԾԸ

ՎԵՐԱԿԱՌՈՒՑՈՒՄՆԵՐԻ ՆԵՏԵՎԱՆՔՈՎ  
ՓՈՓՈԽՎԱԾ ՆԱՏԱԿԱԳԻԾԸ

Առաջին հայացքից պարզ է դառնում, որ այս հուշարձանը ենթարկվել է մի շարք վերակառուցումների և փոփոխությունների (նկ. 1), որոնց հետևանքով ստեղծվել են տարբեր չափերի իրար կից կառուցվածքներ, ո-

Հուշարձանի հատակագծի (մեզ հասած) հետապոտոմը հնարավորություն է տալիս ենթադրելու, որ նախնական կառուցվածքը եղել է միանավ եկեղեցին, ուր արևելյան աբսիդը, ինչպես դա նկատելի է Ղրիմի հայկական հուշարձաններից շատ-շատերում, իր ծավալով հիմնական ուղղանկյունուց դուրս է դրվել և ունեցել է բոլորակ ձև: Այդ հիմնական ծավալը ենթարկվելով բազմաթիվ վերակառուցումների, այնուամենայնիվ պահպանվել է մինչև մեր օրերը և փաստորեն կազմել այսօրվա հուշարձանի կորիզը:

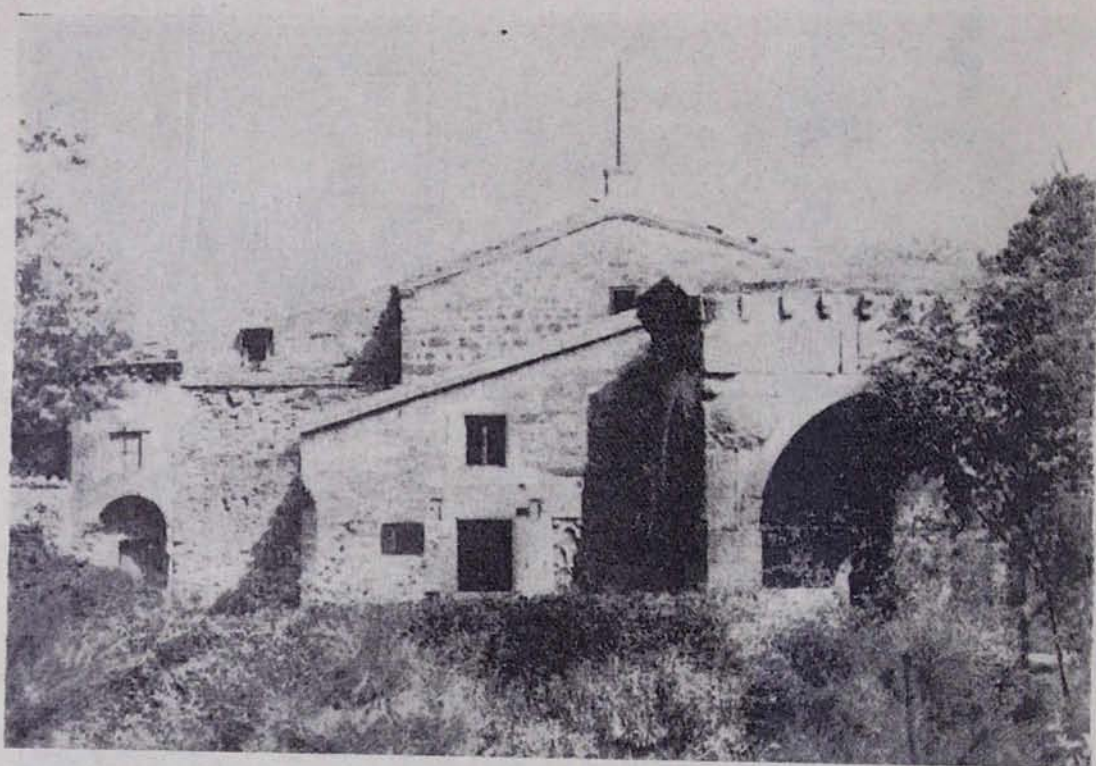
Նկ. 2. Ղրիմի Ս. Սարգիս եկեղեցու ընդհանուր տեսքը արևմուտքից

Այդ ծավալից հյուսիս պահպանվել է մի փոքր շինություն, որը կառուցվել է ավելի ուշ, և նույնիսկ պատերը զննելիս կարելի է նկատել պատերի միացման տեղում վերակառուցման հետքեր (նկ. № 2):

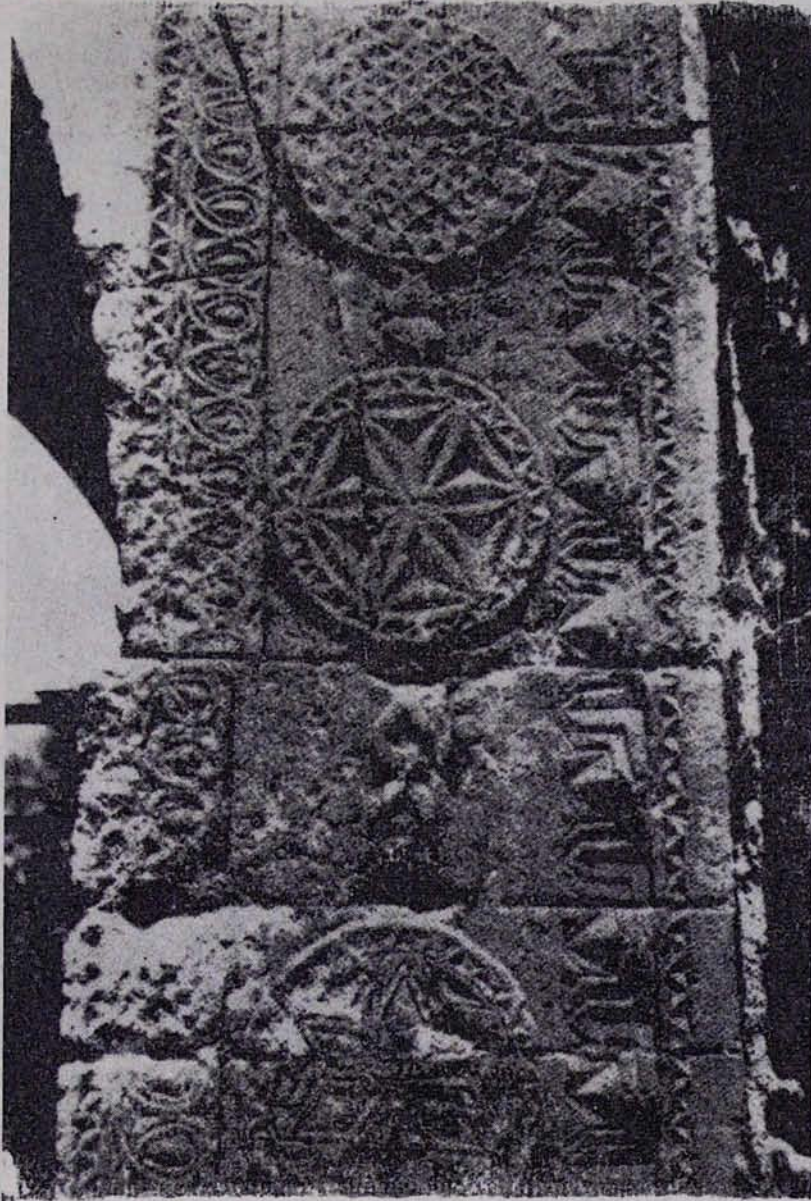
Նկ. 3. Ղրիմի Ս. Սարգիս եկեղեցու շքամուտքի քանդակները

հետաքրքիր քանդակներ (նկ. 3): Հենց այդ քանդակների մանրամասն ուսումնասիրությունը հնարավորություն է տալիս գտնելու այն կուգահեռները, որոնք կապում են այդ հուշարձանը բուն Հայաստանի հուշարձանների հետ: Այդ քանդակների վարդյակների և այլ մանրամասնությունների ուսումնասիրությունը, որոնցում գտնում ենք վաղ քրիստոնեական շրջանում օգտագործված օրնա-

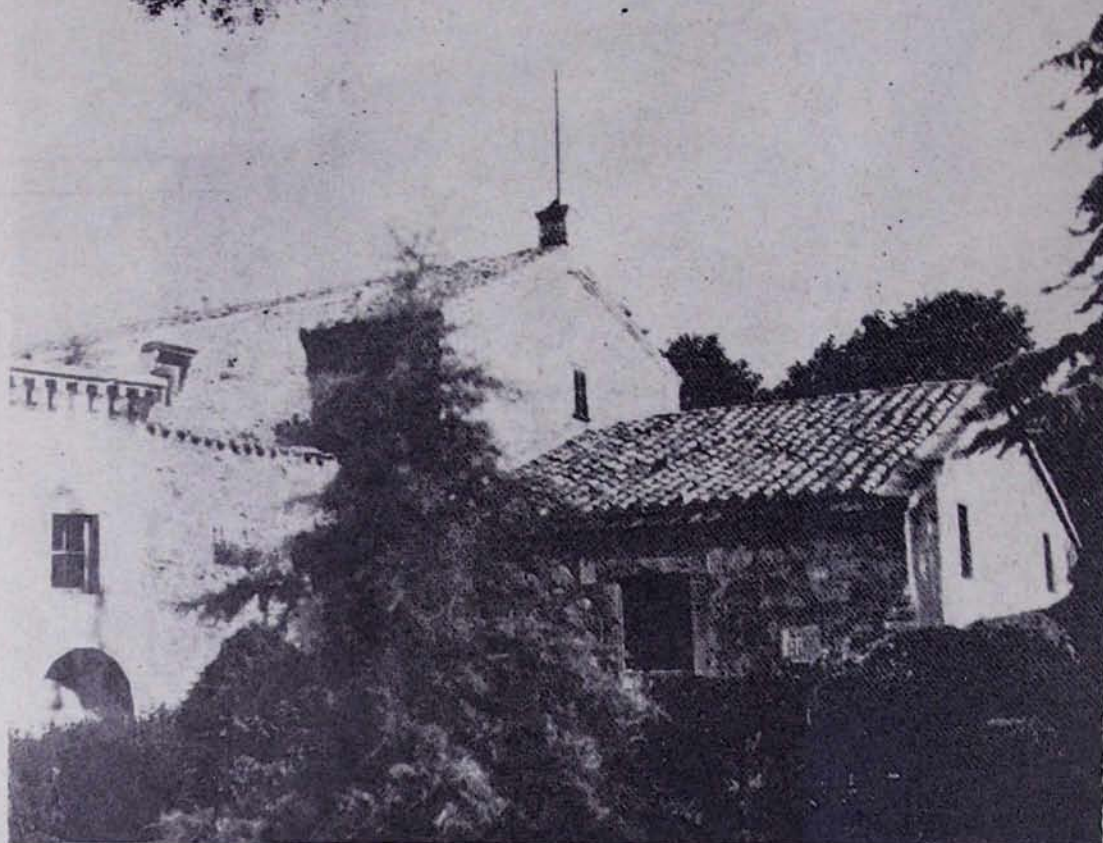
Նկ. 4. Ղրիմի Ս. Սարգիս եկեղեցու տեսքը հյուսիս-արևմուտքից

թյանը անդրադառնալիս չպետք է անտեսել սբ. Սարգիս եկեղեցին, որը հայկական ամենահին շինությունն է թերակղզու վրա»<sup>7</sup>: Նա այն համարում է XI դարի կառուցվածք, Ղրիմում ջենովացիների հաստատվելուց (XIII դար) առաջ (նկ. № 4):
