Ռ. Ջ. ԲԱՂԴԱՍԱՐՅԱՆ

## ՀԱՅԿԱԿԱՆ ԺԱՐՏԱՐԱՊԵՏԱԿԱՆ ԿՈԹՈՂ ԳՐՈՋՆԻ ՔԱՂԱՔՈՒՄ

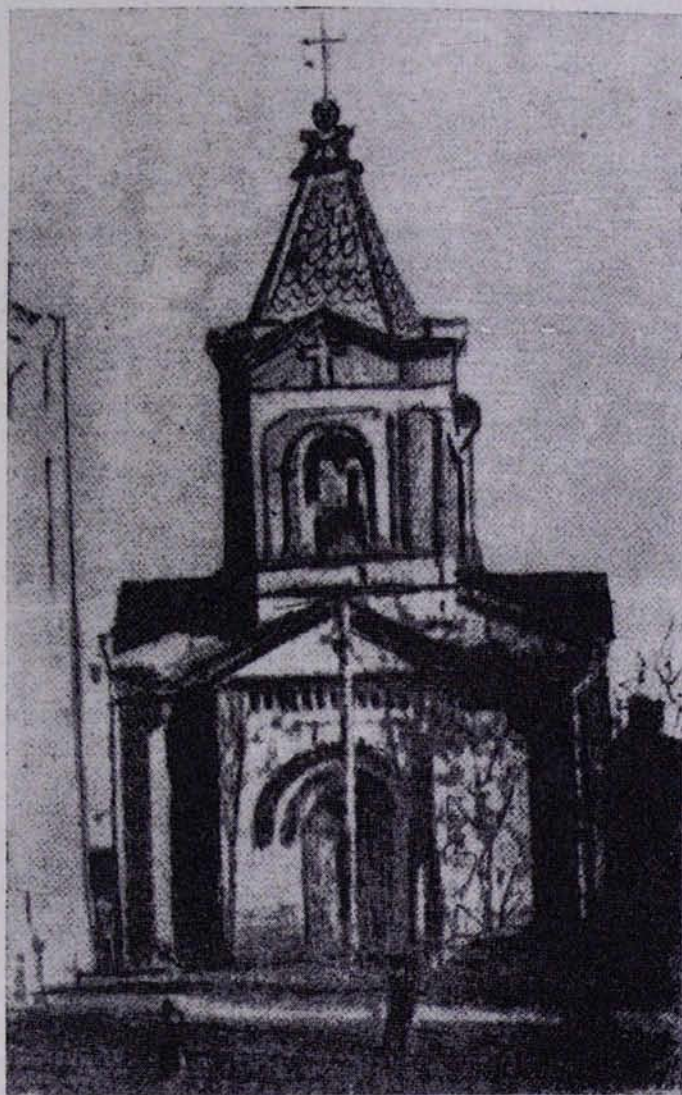
Գրուլու եկեղեցու վանգակատունը

Նախորդի նման նոր, արդեն երկու հարկաշարքով և ավելի փոքրածավալ վանդակատունը կառուցվել է կարմիր աղյուսից: Ըստ նախագծի այն ունեցել է 11,7 մետր բարձրություն մինչև գմբեթը, հատույթը նույնպես եղել է քառակուսի՝ կողմի մեծությունը 5,9 մետր: Հիմքի վրա այստեղ արդեն պատվանդան են ծառայել քառակուսի հատույթով չորս սյուն, որոնց միջև բարձրացել են պատերն ու կամարները: Չանգակատան նախասրահի ձախ կողմում եղել է շինություն վանդակատան վերնահարկը տանող աստիճանների համար: Չանգակատունը վերջանում էր սաղավարտանման ծածկով, որն իր հետաքրքիր ուրվանկարով բնորոշ էր այդ ժամանակի ռուսական շինարարական մշակույթին:

Կանգնած լինելով առջևում՝ վանդակատունը շատ լավ տեսանելի էր իր ձիգ ծավալով, ձևերի ու զարդատարրերի հստակ ու խիստ ուրվագծերով, ընդհանուր հանդիսավոր տեսքով, երկթեք տանիք ունեցող ուղղանկյուն ճակատամուտքով:
