*ՂԱԶԱՐՅԱՆ ՂԱՎԻԹ ԳԵՂԱՄԻ*

**ԲԱՐԵԿԱՄԱՎԱՆԻ ՀՈՒՇԱՐՁԱՆԸ.  
ՃԱՐՏԱՐԱՊԵՏԱԿԱՆ ՀՈՐԻՆՎԱԾՔԸ, ԱՐՏԱՔԻՆ ՈՒ  
ՆԵՐՔԻՆ ՀԱՐԴԱՐԱՆՔԸ ՄԻՆՉԵՎ ՎԵՐԱԿԱՌՈՒՑՈՒՄԸ  
ԵՎ ՎԵՐԱԿԱՌՈՒՑՈՒՄԻՑ ՀԵՏՈ**

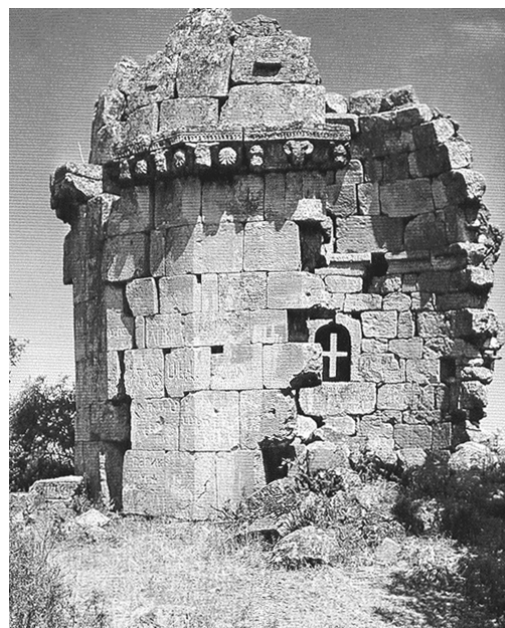
*Նկար 1. Բարեկամավանի հուշարձանը  
վերակառուցումից առաջ*

1980-ական թվականներին (նկ. 1) և չնայած մոտ 20 տարի այս հուշարձանը գտնվում է գիտական շրջանառությունում, մասնագետների (և ոչ միայն) մեծ մասի մոտ առկա է ոչ ճիշտ պատկերացում նրա մասին, ինչը արդյունք է մինչև օրս կատարված հրատարակումների: 1987 թ. այն առաջին անգամ գիտական շրջանառության մեջ է դրվել մի խումբ հնագետների կողմից<sup>3</sup>: Չնայած այս անդրանիկ հրատարակումը ունի բազում բացթողումներ և անճշտություններ, այնուամենայնիվ այն հիմք հանդիսացավ հետագա ուսումնասիրությունների համար: 1988 թ. Գ. Կարախանյանը այս հուշարձանի մասին պատմող նյութով ելույթ է ունեցել հայ արվեստին նվիրված 5-րդ միջազգային սիմպոզիումում (Վենետիկ), որտեղ ևս առկա էին վերը նշված թերությունները<sup>4</sup>:

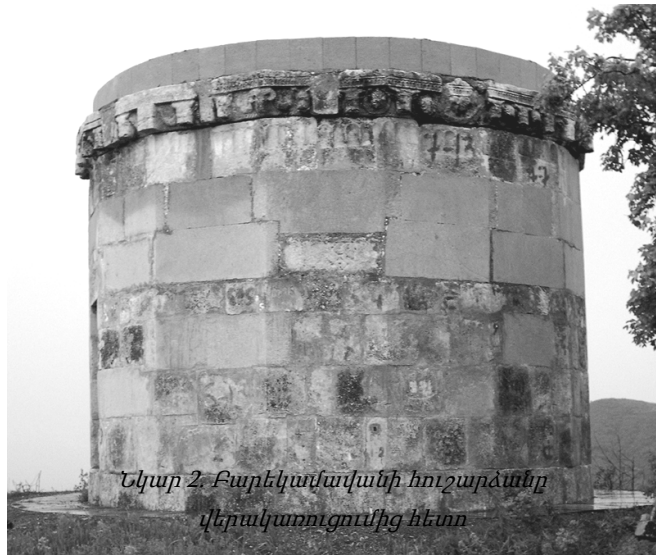
Նկար 2. Բարեկամավանի հուշարձանը վերակառուցումից հետո

Անտառապատ լեռներով պարուրված հնավայրում հաստատված ճարտարապետական, քանդակագործական, ինքնատիպ մտքի արգասիք հանդիսացող այս հուշարձանը այժմ, ինչպես արդեն նշվել է, գտնվում է կիսավերակառուցված վիճակում (նկ. 2): Վերակառուցված մասը ունի մոտավորապես 4.40 մ բարձրություն, իսկ վերակառուցման ավարտից հետո այն կստանա իր սկզբնական բարձրությունը, որը կազ-
