## ԱՂԱՎՆԻ ԺԱՄԿՈՉՅԱՆ, ՆՅՈՒՐԱ ՀԱԿՈՐՅԱՆ

## ՀՈՎՀԱՆՆԱՎԱՆՔԻ ԱՐԵՒՄՏՅԱՆ ՊԱՐՍՊԱՊԱՏԻ ՊԵՂՈՒՄՆԵՐԻ ԱՐԴՅՈՒՆՔՆԵՐԸ

2015 թ. հուլիսի 18-օգոստոսի 18-ը իրականացրել ենք մաքրման ու պեղման աշխատանքներ Ս. Հովհաննավանք մենաստանը շուրջանակի փակող պարսպապատի արեւմտյան հատվածում (ներքուստ եւ արտաքուստ)՝ խնդիր ունենալով հեռացնել տարիների ընթացքում կուտակված հողն ու վերանորոգչական աշխատանքների արդյունքում մնացած շինարարական աղբը: Աշխատանքներն իրականացվել են վանքի նվիրյալ բարերար Արտյուշա Սիմոնյանի հովանավորությամբ (աղ. 1, 2, 3):

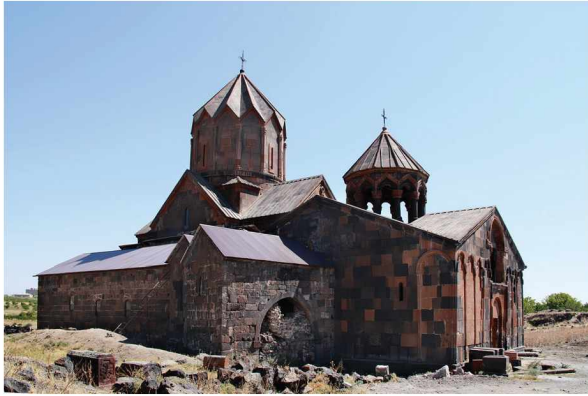
Նկ. 1

Աղ. 4. Նկ. 1. Վանք մենաստանը, բազիլիկ եկեղեցին (Դ.-Ե. դդ.) եւ տապանատունը:  
Նկ. 2. Պատկերակիր սալ (Քրիստոսի պատկերով) ժամատուն գավթի առաստաղին:

Հովհաննավանքը կազմված է երկու եկեղեցիներից՝ միանավ բազիլիկ թաղածածկ շինությունից եւ մեծ եկեղեցուց, որն արեւմտյան կողմում ունի ընդարձակ ժամատուն-գավիթ: Ժամատան հյուսիսային կողմում՝ բազիլիկ եկեղեցու արեւմտյան պատին կից, կա մեկ այլ շինություն՝ բեկբեկված հյուսիսային պատով, հավանաբար, վանքի տապանատունը (աղ. 4, նկ. 1):

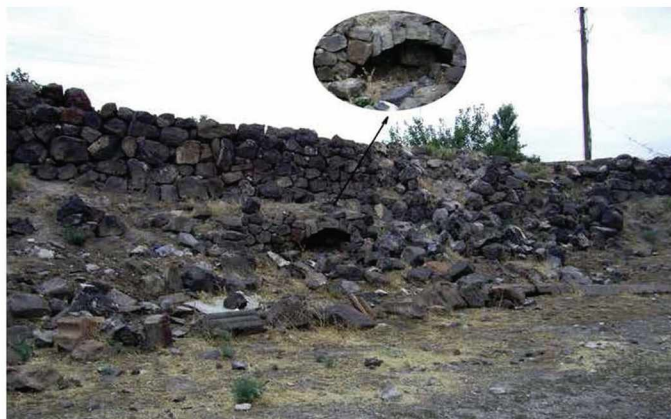
Նկ. 1

- Աղ. 5. Նկ. 1. Պարսպապատի արևմտյան հատվածը (ԺԲ.-ԺԳ. դդ.) պեղումներից առաջ:  
 Նկ. 2. Քանդակազարդ հարդարաքարեր բացված պեղումների միջոցին:  
 Նկ. 3, 4. Պարսպապատի հյուսիս-արևմտյան հատվածը պեղումների ժամանակ եւ ավարտին:

Արձանագրութիւնը վկայում է, որ պարիսպը կառուցվել է կյուրիկ-յան վաղամեռիկ Աբաս թագավորի կնոջ՝ Նանայի, կամ, ըստ Սանահինի կամրջի արձանագրութեան, Վանենու միջոցներով<sup>30</sup>: Կ. Կոստանյանցը<sup>31</sup> արձանագրութիւնը թվագրում է 1187 թ., որը չի ընդունում անվանի վիմագրագետ Կ. Ղաֆադարյանը՝ առարկելով, թե արձանագրութիւնը չէր կարող գրված լինել 1187 թ., քանզի այդ ժամանակ Աբաս թագավորը ողջ էր, իսկ Նանան չէր կարող նրան չհիշատակել: Այստեղից եզրակացութուն՝ Աբաս թագավորը վախճանվել է 1192 թ.՝ Նանայի հետ ամուսնանալուց երկու տարի անց: Ըստ Կ. Ղաֆադարյանի՝ պարսպի եւ կամրջի շինարարութիւնը Նանան սկսել է ամուսնու մահից հետո, հետեւաբար, պարիսպը կառուցվել է 1190-ական թվականներին կամ ԺԳ. դարասկզբին (աղ. 5, նկ. 1)<sup>32</sup>:

Այդ շինության հյուսիսարեւմտյան կողմում, պարսպի խուլ պատերն ընդունելով իբրեւ հենապատ, ժամանակին կառուցվել է մի վանախուց, որի ներքին կառուցվածքային մանրամասները բացվեցին շինարարական աղբից ու թանձր հողակուտակումներից տարածքը մաքրելու ժամանակ (աղ. 5, նկ. 1, 3, 4, աղ. 6, նկ. 1, 2, աղ. 7, նկ. 1):

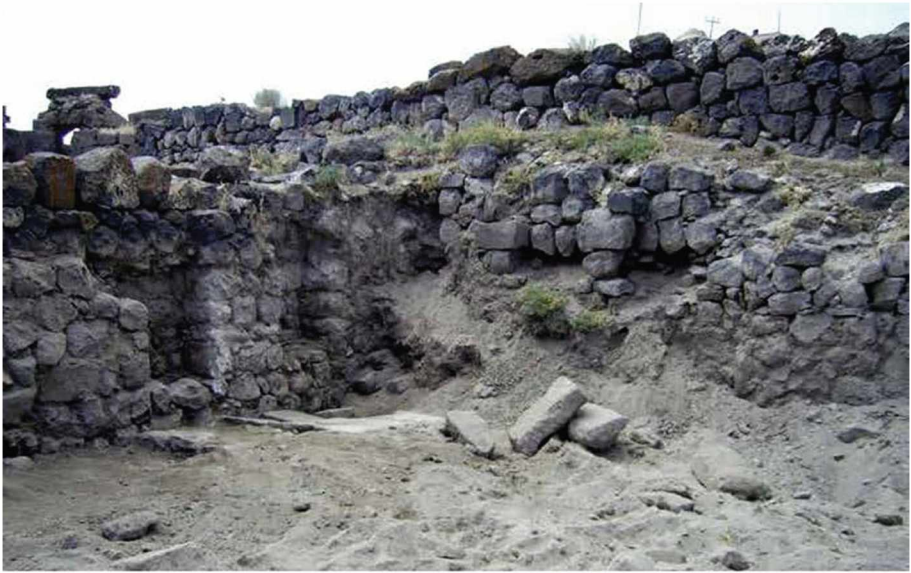
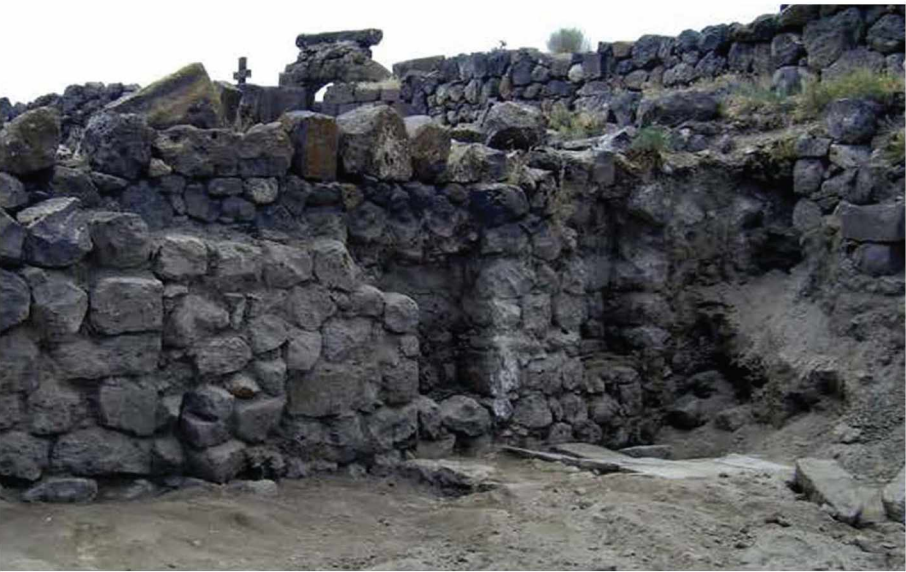
Աղ. 6, Նկ. 1, 2. Պարսպապատի արևմտյան հատվածում բացված խուցը:

Մաքրման աշխատանքների արդյունքում՝ պեղումներով աստիճանաբար բացված 10x7.3 քմ մակերեսով վանախցի արեւմտյան եւ հյուսիսային պատերին ներքին կենցաղային նշանակության տարբեր ձեւերի պատրհանները՝ քառանկյուն, ուղղանկյուն, խիտ շարքով հաջորդում էին միմյանց, իսկ պարսպապատի մեջ փորված կիսակլոր բուխարին ամ-

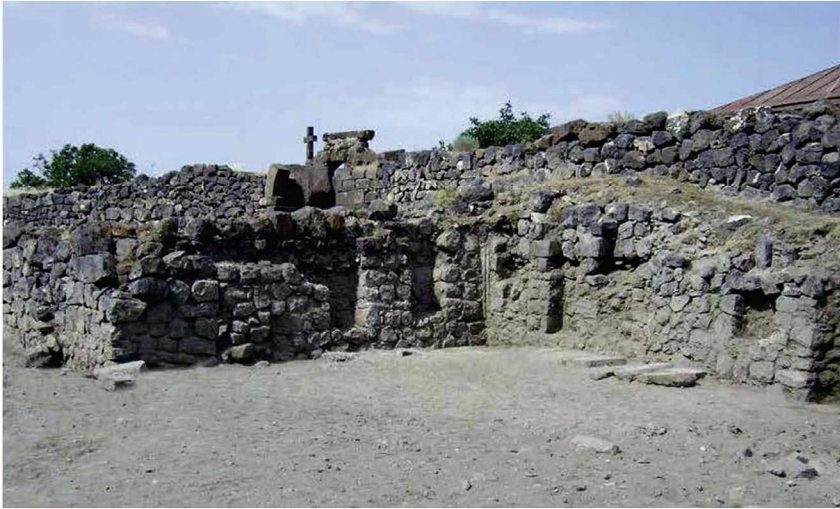
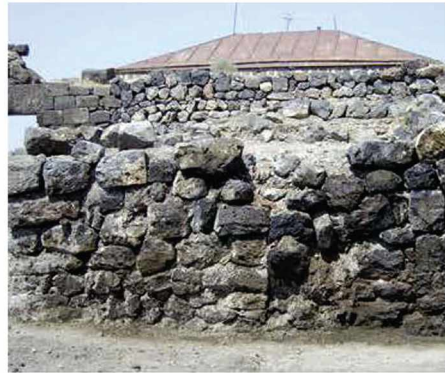
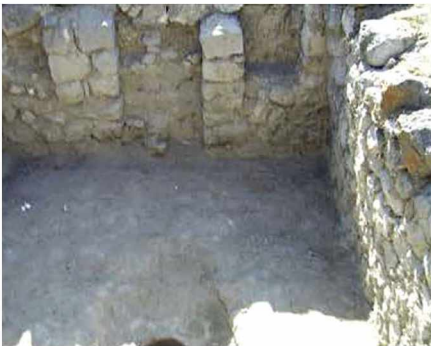
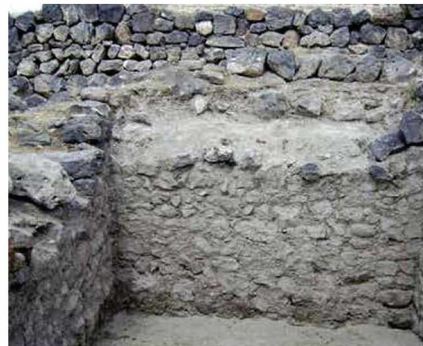
Աղ. 7, Նկ. 1, 3, 4, 5. Պարսպապատի հյուսիս-արևմտյան հատվածում բացված խուցը և պահակատունը (կից պարսպապատի կենտրոնական մուտքին Աշտարակի տակ, ներքուստ) պեղումների ավարտին:

Պեղումներով բացվեց կենտրոնական մուտքին կից ուղղությունը՝ հարավ-հյուսիս, աշտարակի հակառակ կողմում՝ փոքր չափերի սենյակ՝ ուղղանկյուն կտրվածքով, որձաքարերով շարված: Սենյակի ծածկը, անշուշտ, պահպանված չէր, այն թաղված էր հողի հոծ զանգվածի տակ: Սենյակն արեւելյան կողմում ուներ մուտք, որը հետագայում շարվել, գոցվել էր, հավանաբար, վանքը լքելու պահին, երբ դիտանոցի կարիքն արդեն չկար (աղ. 7, նկ. 3, 4, 5): Սենյակի հարավային կողմում՝ ուղղությունը արեւմուտք-արեւելք, պահպանված են քարե սանդուղքի աստիճաններից մի քանիսը՝ հղկված սալերի տեսքով: Սանդուղքով բարձրացել են տանիք-դիտակետ՝ ստուգելու տեղանքը: Սենյակի կենտրոնում օջախն էր՝ կավակերտ, փոքր չափերի: Կարծում ենք՝ նորաբաց սենյակը վերաբերում է նույն ժամանակաշրջանին, ինչ պարսպապատը, եւ ծառայել է իբրեւ պահակակետ՝ հսկելու վանքի անդորրը՝ անակնկալ հարձակումներից հնարավորին չափ պաշտպանվելու ակնկալիքով: Նման սենյակները՝ գլխավոր մուտքերին ու դիտանոց աշտարակ-բուրգերին կից, բնորոշ են հայկական միջնադարյան ամրոցներին ու վանական համալիրներին շատերին (Անի, Մաղասբերդ, Տիգնիս, Ամբերդ, Կուլ-կալեի բերդ (Սեյհուն գետի վրա), Անագարբա, Կոռիկոս եւ այլն):

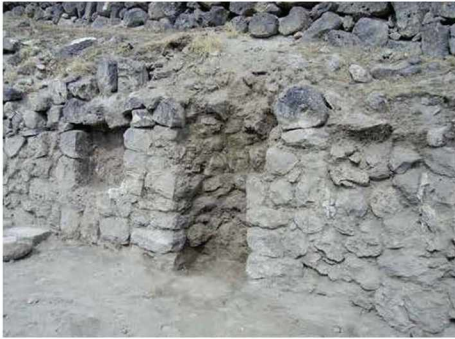
Նկ. 1

Աղ. 8, Նկ. 1. Նորարաց խուցը պատրիհանով և բուխարիկով պեղումների ավարտին:

բողջացնում էր բնակելի բջջի ողջ համակարգը. ճարտարապետական-շինարարական նման հիմնականությունները ԺԷ.-ԺԸ. դդ. լայնորեն տարածված էր Սյունիքի ճարտարապետական համալիրներում (աղ. 8, նկ. 1)<sup>36</sup>:

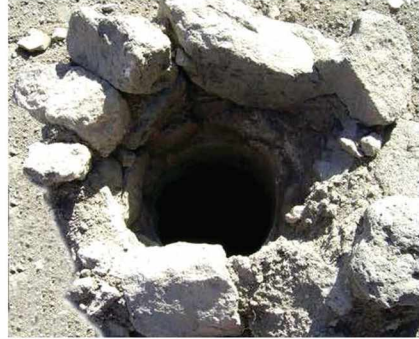
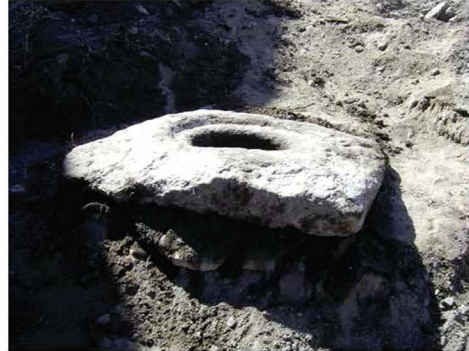
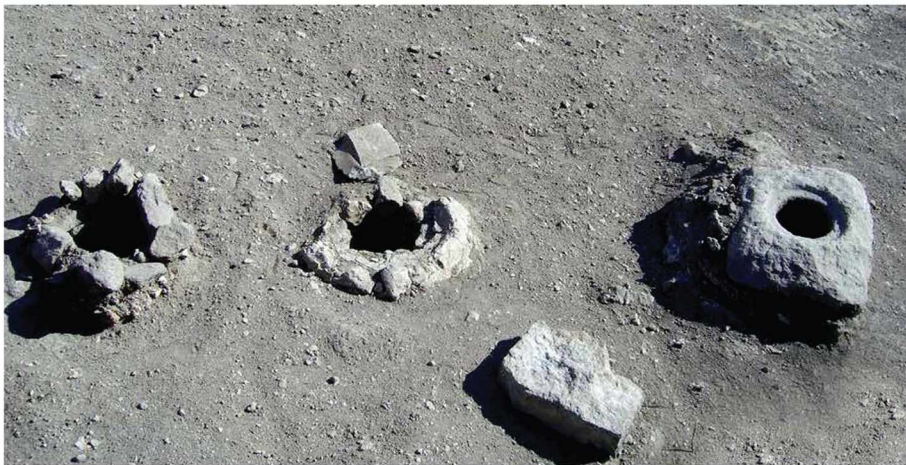
Նկ. 2, 4, 5. Հնձանների հորեր բացված բազիլիկ եկեղեցու արևմտյան պատի տակ:

Բազիլիկ եկեղեցու հյուսիսային պատի հարեւանությամբ (արտաքուստ) բացված հնձանների հորերը թվով չորսն են՝ շինված խոշոր անմշակ քարերով, ծեփված կրաշաղախով, չերտի հաստությունը 2 սմ է (աղ. 7, նկ. 2, աղ. 8, նկ. 2, 3, 4, 5):

Հորերը գլանաձեւ են, խորը, բերանների ոչ լայն բացվածքով. չափերը՝ խորությունը 1.9-2.5 մ, բերանների տրամագիծը 35-45-56 սմ: Հորերից երկրորդի հատակին (համարակալումը պայմանական է) պահպանված է փոսորակ (15x15 սմ), ուր պետք է լցվեր, հավաքվեր քաղցուի տիղմը: Հորի բերանը փակված է անմշակ սալքարով (աղ. 9, նկ. 3, 4, 5):

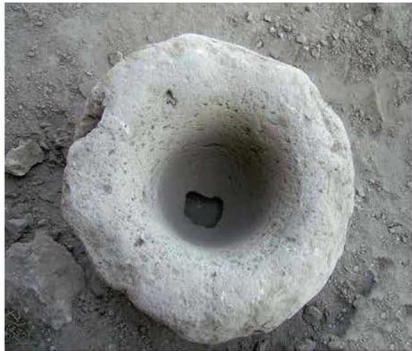
Նկ. 3

Նկ. 3. Սանդ որձաքարե գտնված նույն հատվածում:

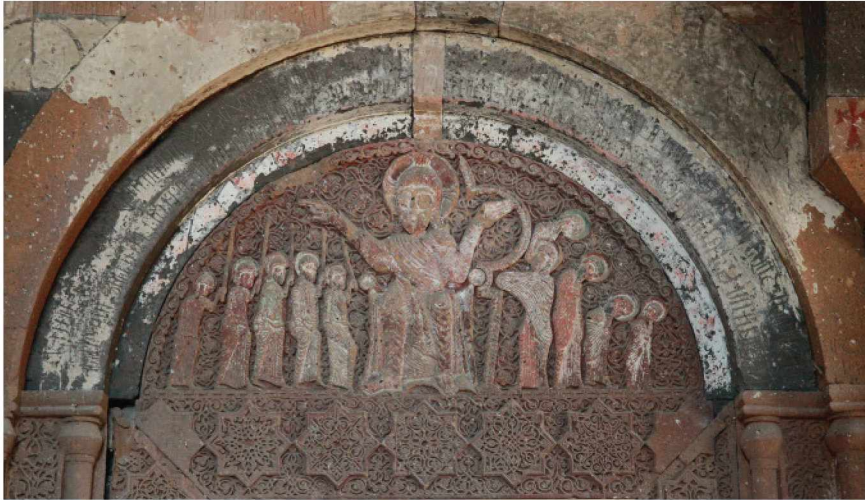
Նկ. 1

Աղ. 9, Նկ. 1. Պատկերաքանդակ (խելոք եւ հիմար կոյսերի պատկերներով) կենտրոնական եկեղեցու շքամուտքի պարակալին:

Եկեղեցու հարուստ եւ ճոխ հարդարանքում առանձնակի ուշադրություն է արժանի մուտքի ճակատակալի քանդակը՝ «Իմաստուն եւ հիմար կույսերի» պատկերազրույցը (Մատթեոսի Ավետարանի ԻԵ.): Քանդակազարդի կենտրոնում Քրիստոս է՝ գլխին լուսապսակ, աջ կողմում իմաստուն կույսերն են, ձախում՝ հիմարները: Պատկերաքանդակում առկա է բովանդակային շեղում, որը, կարելի է ասել, տեղի մտածողության դրսեւորում է՝ զուտ հայկական մեկնություն: Կույսերի փոխարեն (ըստ ընդունված պատկերազրույցի եւ առակի բովանդակության) նորամուրուս երիտասարդներ են՝ մաքուր եւ անբեռ, աշխարհիկ կյանքը լքած ու հոգեւորին նվիրված, մենաստանի պատերին ապավինած ճգնավորներ (աղ. 9, նկ. 1):

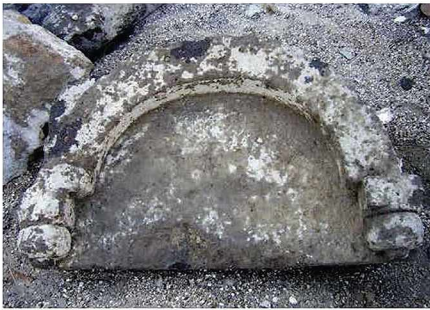
Նկ. 2

Նկ. 2. Քանդակագարդ հարդարատար (որձաքար) գտնված պեղումների միջոցին շինարարական թափոնում:

Եկեղեցուն պատկանող քիվերը, կիսագլան զարդերը, որմնաղեղները, ճակատակալ քարերն ու ճարտարապետական այլ բեկորներ, որոնք վերականգնողական աշխատանքների ժամանակ դուրս էին մնացել շինարարների ուշադրությունից, խմբավորված կարգով դասավորվեցին եկեղեցու հանդիպակաց հրապարակում (աղ. 5, նկ. 2, աղ. 9, նկ. 2):

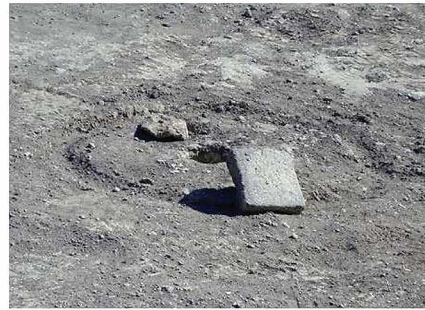
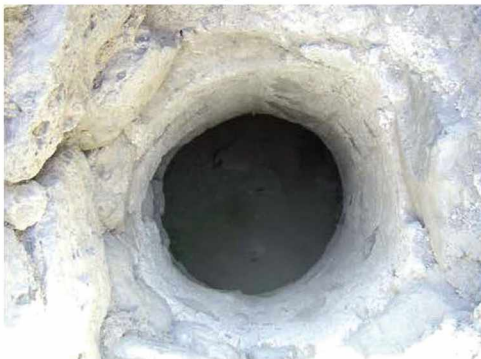
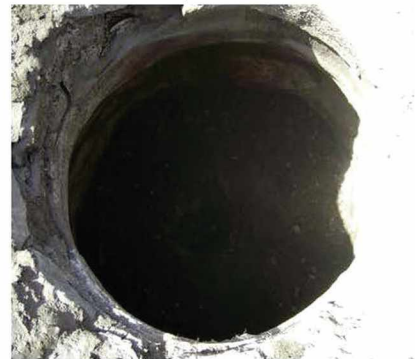
Նկ. 3, 4, 5. Հնձանների հորեր բացված պեղումներով:

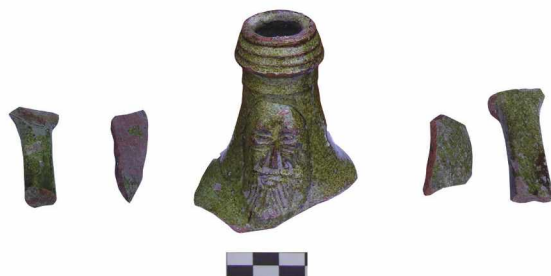
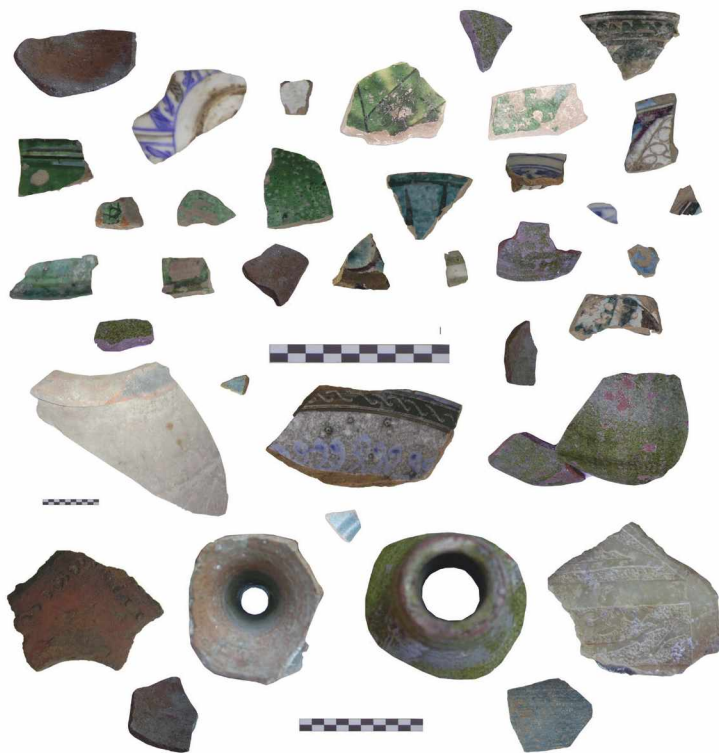
Աղ. 10. Գտածոներ տարաբնույթ առարկաների՝ կավե, ջնարակապատ և անջնարակ (ԺԲ.-ԺԳ., ԺԵ.-ԺԷ. դդ):

Տեղական մշակման՝ ժԲ.-ժԳ. դարերի բեկորները սակավաթիվ են, միագույն, պարզունակ, երբեմն հարդարված գծազարդերով: Ամենաուշագրավը երկարավիզ շշաձեւ անոթի իրանի բեկորներն են՝ պատված ճիթապտղի կանաչ երանգի ջնարակով: Պահպանված բեկորներից կարելի է ենթադրել, որ եռաշերտ, իրարահաջորդ ուռուցիկ գոտիներով ձեւավորված անոթի շուրթը փակվել է պտտտակավոր կափարիչով: Անոթի կանթը լայն է ու տափակ: Ընդգծված երկարավուն պարանոցից իրան իջնող մի փոքր լայնացած հատվածը հարդարում է վերադիր, մինչ թրծումը ամրացված տղամարդու դիմապատկերը: Տղամարդը տարեց է, ճաղատ, խոշոր լայն բացած աչքերով, թավ մորուքով: Կարելի է ենթադրել, որ այն պատկերն է բարձրաստիճան հոգեւորականի, վանքի հոգեւոր առաջնորդի կամ հովանավոր որեւէ իշխանի: Դիմապատկերը կրում է ժԶ.-ժԷ. դարերի արվեստին բնորոշ տարրեր՝ գծազարդ մորուք, լայն բացած խոշոր աչքեր, քիչ երկարավուն գեղեցիկ դեմք: Անոթը առայժմ իր դիմապատկերային հորինվածքով եզակի է խեցեղեն գտածոների մեր հավաքածուներում (աղ. 10, նկ. 1):

Ջնարակած խեցանոթների համեստ խումբը ենթաջնարակային եղանակով մշակված թասերի, պնակների բեկորներ են՝ գերազանցապես իրանական խեցեգործական կենտրոնների արտադրանք (աղ. 10, նկ. 2). օգտագործվել են իբրեւ միաբանության բարձրաստիճան հոգեւորականության սեղանի սպասք: ԺԵ.-ժԷ. դարերում վանական համալիրների սպասավորները երբեմն օգտագործում էին ներմուծված իրանական եւ չինական սպասք, անոթներ (օրինակ՝ Գնդեվանքի հորերից մեկում հայտնաբերված ճենապակե հավաքածուն)<sup>44</sup>:

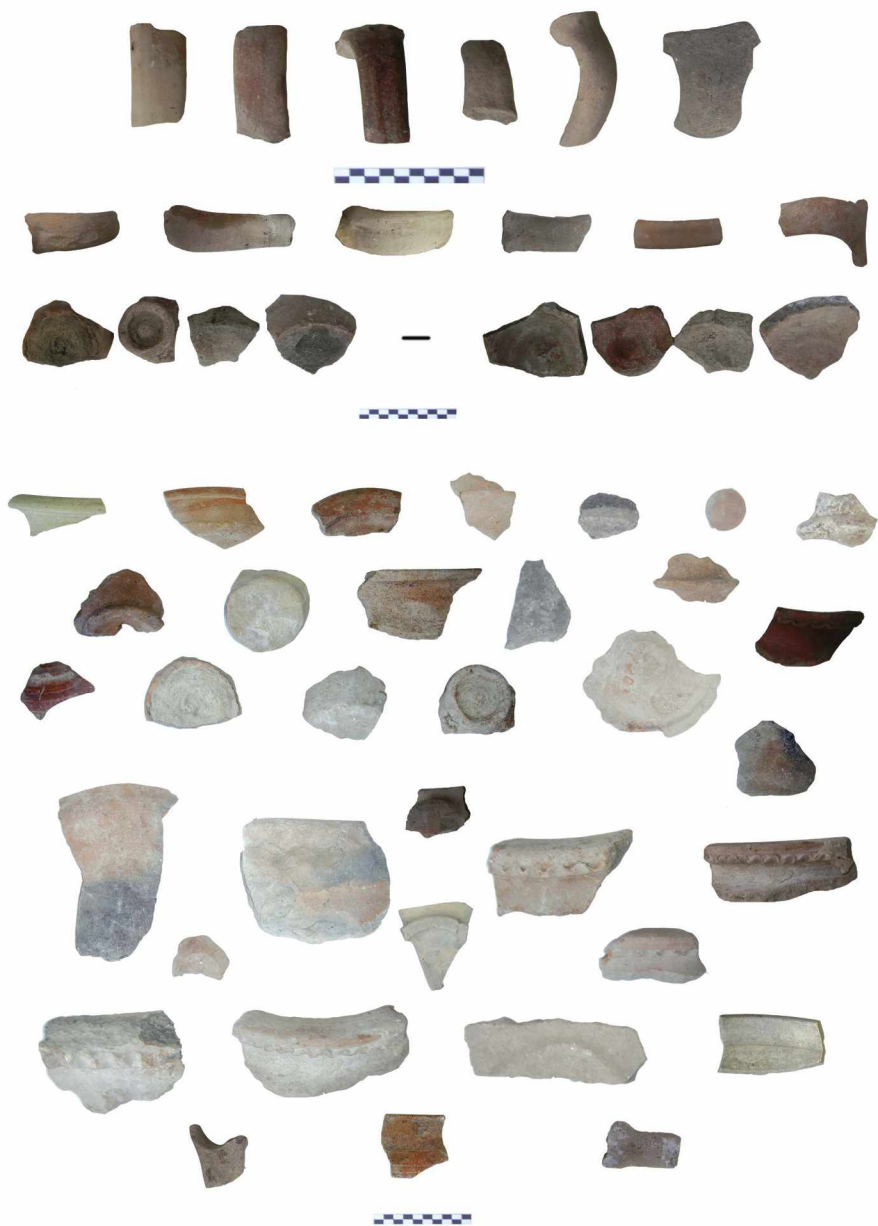
Աղ. 11. Խեցանորթների տարբեր բեկորներ՝ նստուկներ, ունկեր, շուրթեր և իրանի հատվածներ:

Հայտնաբերված փոքր չափերի անղարդ խոփերը, հավանաբար, ծածկել են առօրյա գործածություն ոչ խոշոր կճուճները: Կան եւ թասերի վերնամասեր, որոնք ունեն ուղիղ կտրվածքով, երբեմն ուռուցիկ, մրճաձեւ հատվածքով չրթնամասեր (աղ. 11):
