**ՖՐԻՆԱ ԲԱԲԱՅԱՆ**

**ՂՐԻՄԻ Ս. ԽԱՉ ՎԱՆՔԻ ՊԵՂՈՒՄՆԵՐԻ ՄԱՍԻՆ**

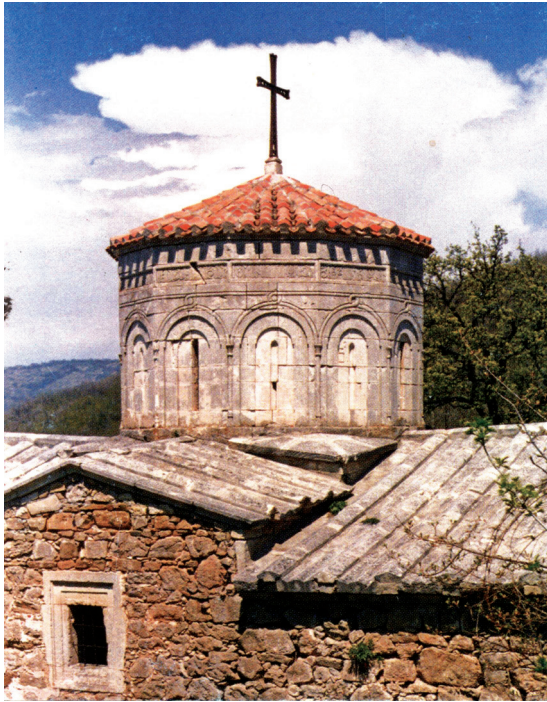
Նկ. 3. Ս. Նշան եկեղեցու վերանորոգված գմբեթը, 1993 թ.

1993 թ. ձեռնարկվել է նաեւ եկեղեցու գմբեթի վերանորոգումը: Տարիներ առաջ կատարված վերականգնման աշխատանքների ժամանակ գմբեթը ծածկվել էր բետոնե հաստ շերտով, որը քայքայվել եւ թափվել էր: Անմխիթար վիճակում էին շինությունների տանիքները: Անձրեւաջրերը նաեւ ներքուստ էին քայքայել պատերը: Հնագիտական արշավախմբի նախաձեռնությամբ գմբեթի քայքայված բետոնե ծածկը հանվել եւ փոխարինվել է հարդախառն կավի հաստ շերտով, ապա ծածկվել

կղմինդրով: Կորագիծ կղմինդրածածկ թմբուկի այս ձևը հարազատ է հայկական ավանդական ճարտարապետական ոճին. ոչ բարձր գմբեթը շինարարական տեսակետից թեթեւ է, ամուր եւ չի ծանրաբեռնում շինուկթյան վթարային պատերն ու քայքայված գմբեթը: Գմբեթի վերանորոգումից հետո տեղադրվեց երկաթե խաչ, որը նվեր ստացանք Ստարիյ Կրիմ քաղաքի «Море» գործարանի տնօրենի եւ աշխատակիցների կողմից:

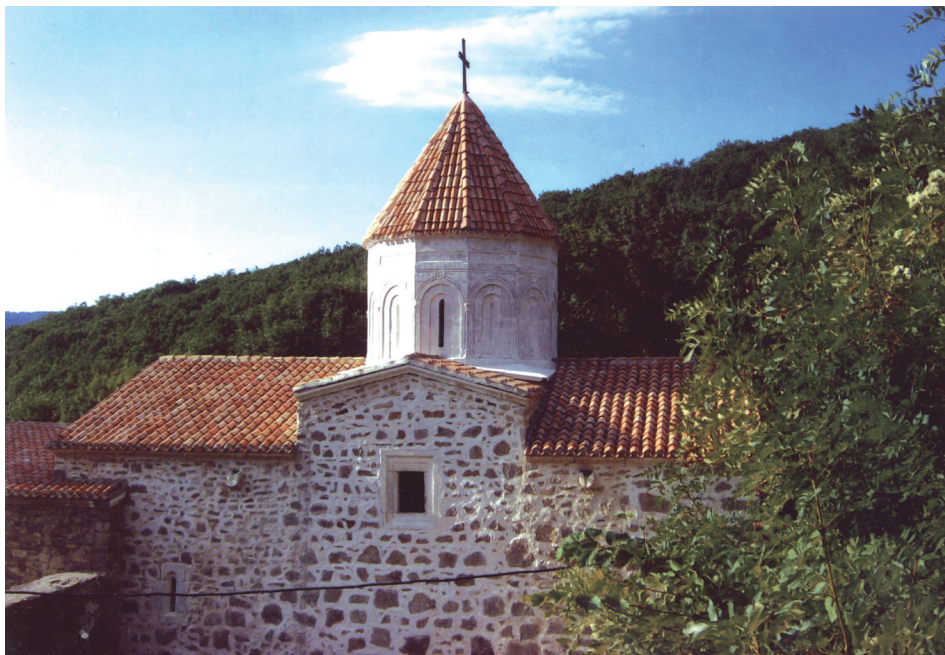
Նկ. 4. Ս. Նշան եկեղեցու վերանորոգված գմբեթը, 2008 թ.

2008 թ. այդ ծածկը փոխարինվել է մեկ ուրիշով, որը, ճարտարապետական առումով, կղմինդրով չէր կարելի ծածկել: 1993 թ. վերականգնված գմբեթը թերեւս առավել համապատասխան է տվյալ հուշարձանի իրական կառուցվածքին: Գմբեթի վրա բաց վիճակում նկատվող քիվը հուշում է, որ ծածկը ի սկզբանե կղմինդրից է շարված եղել, ինչը հաստատում 1885 թ. արխիվային լուսանկարը: Այժմյան գմբեթի սլացիկ վեղարը ոչ թե պետք է կղմինդրածածկ լիներ, այլ շարվեր ծածկասալերով (տանիքների հետ միասին)<sup>9</sup>:

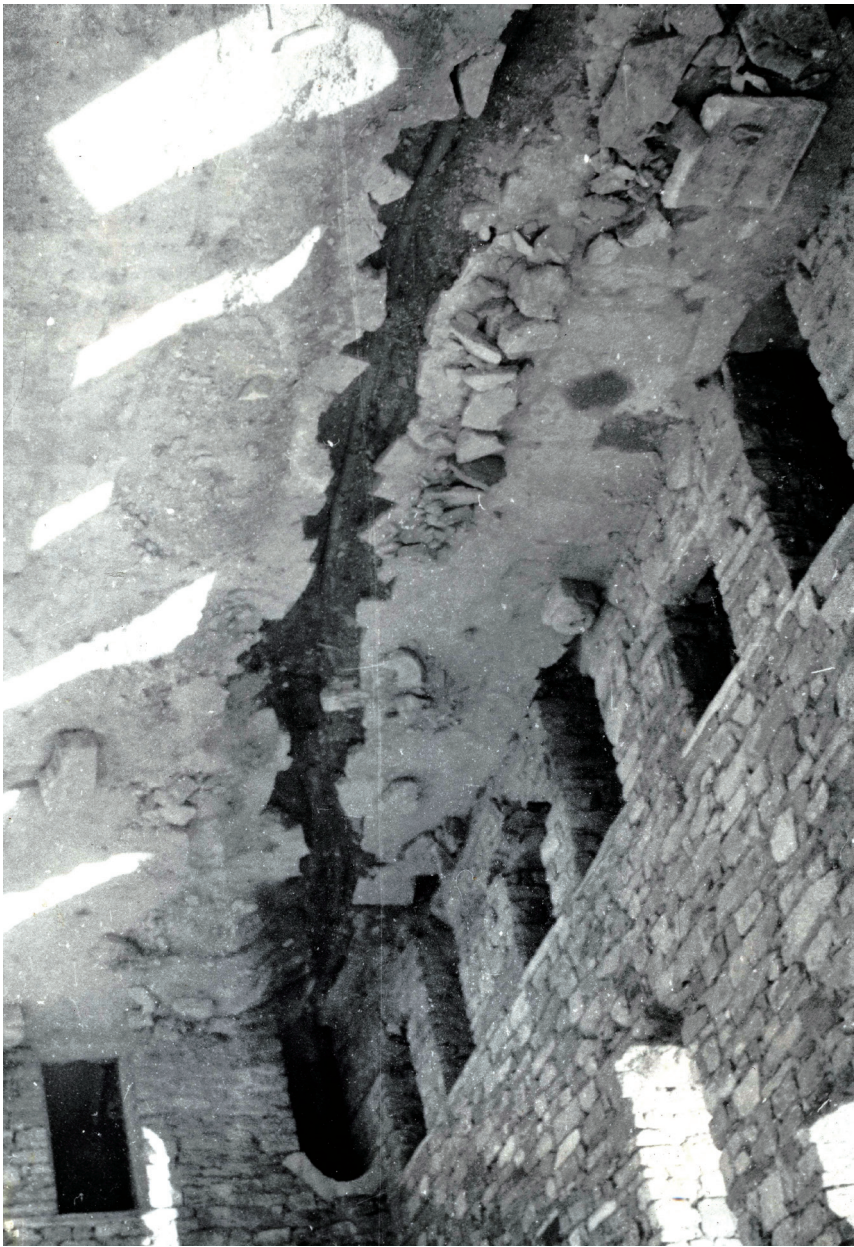
Նկ. 5. Վանախցերի բակով անցնող ջրատար համակարգը

Ս. Խաչ վանքի ողջ տարածքով՝ սարերի վրայով, անտառների միջով անցնում է ջրատար խողովակների համակարգ, որի թաքնված ակունքները դժվար է գտնել: Ինչպես Ս. Խաչում, այնպես էլ Ղրիմում եւ Հայաստանում լավ թրծած, միջնադարյան կավե ջրատար խողովակները տեղադրվել են փակ առուների մեջ ու տեսանելի չեն եղել:

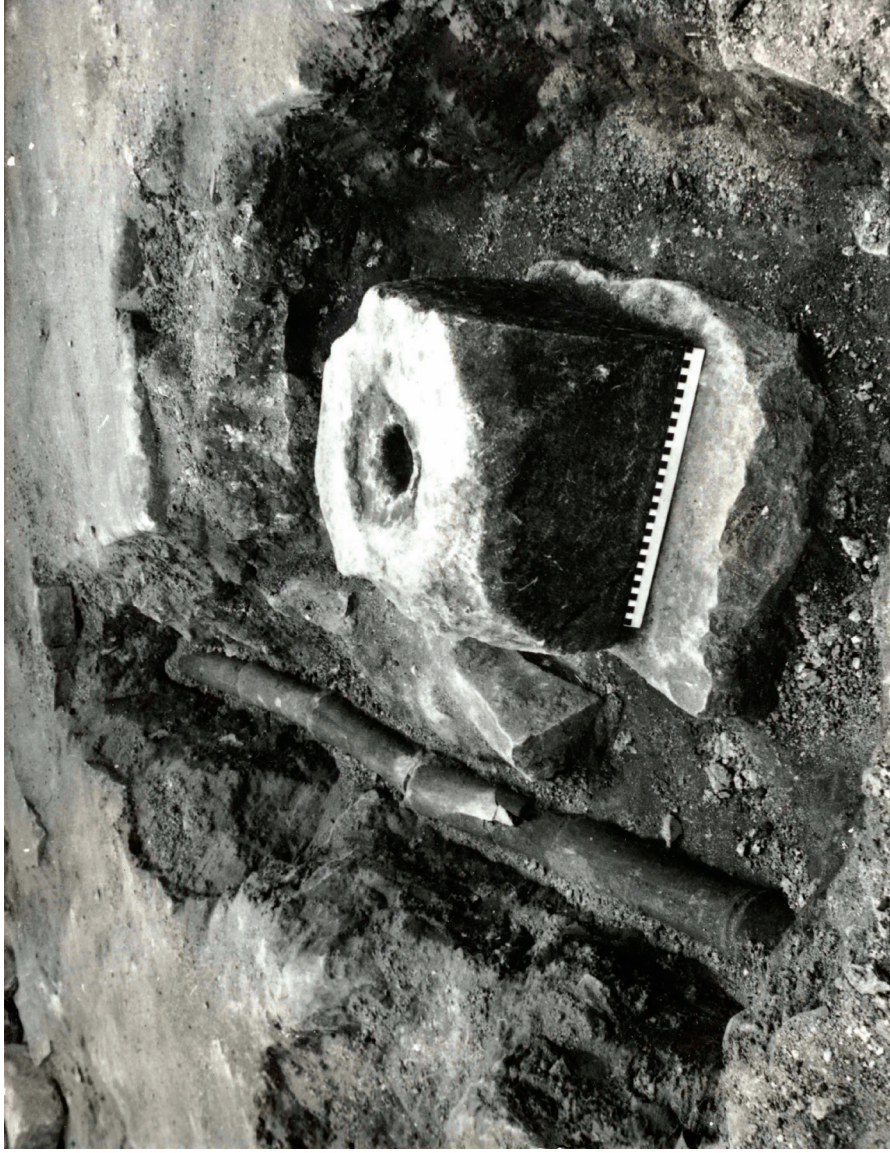
Նկ. 6. Տնտեսական սենյակում բացված քարե սյան խարիսխը և դրա կողքով անցնող կալիե ջրատար խողովակը

Հետազոտություն է կատարվել եկեղեցի տանող ճանապարհի մի հատվածում, բացվել է սպիտակ ավազաքարերով շարված շինության սալահատակ, ծածկի սյան քարե խարիսխ, պատերի հիմքերի մնացորդներ, ջրատար խողովակներ, ծածկի կղմինդրի, խոհանոցային կավանոթների բեկորներ: Տեղում նկատվում են վերակառուցման հետքեր: Այս շինությունն առաջացել է 1784 թ. արխիվային փաստաթուղթ (ГА КО фонд Н535, док 2495): Նյութի նախնական քննությունը հիմք է տալիս ենթադրելու, որ վանքի ճանապարհին տեղադրված սույն շինությունը թերեւս իջեւանատուն կամ պահակատուն պետք է եղած լիներ: Հետագայում՝ 1889 թ., Խորեն Ստեփաննե վարդապետը բարերարների օգնությամբ

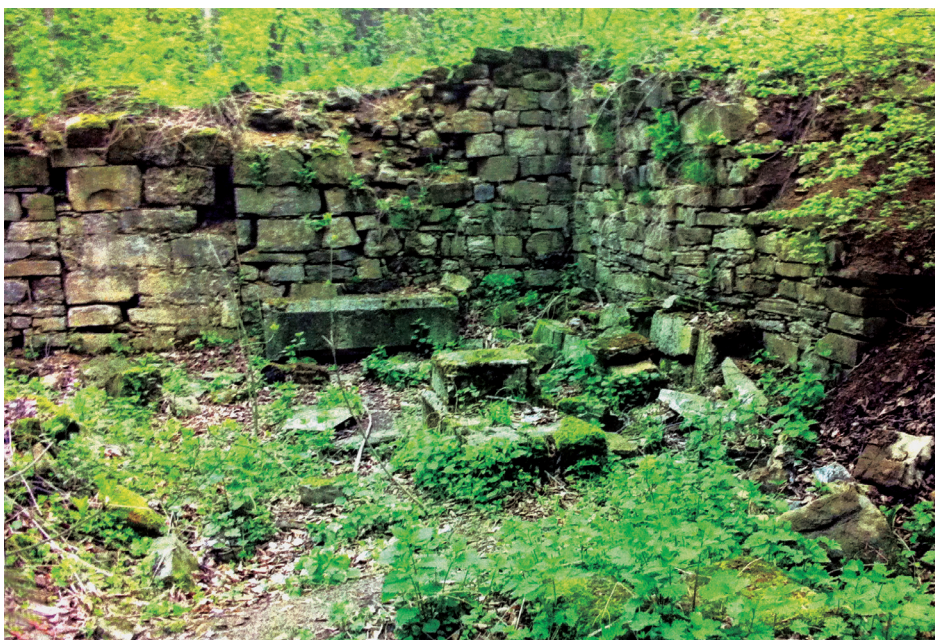
Նկ. 7. Ս. Ստեփանոս եկեղեցու պեղումների ընթացքը

Պեղումների միջոցով հողակույտերի միջից բացվեցին Ս. Ստեփանոս եկեղեցու բազմախոտ հորինվածքով ավագ խորանը եւ հյուսիսային կողմի ավանդատունը, որը ավերված էր գանձագողերի կողմից: Բացվել են եկեղեցու պատերը 1.5 մ եւ արեւմտյան կողմում 3 մ բարձրությամբ: Եկեղեցու գլխավոր մուտքը արեւմտյան կողմում վերաշարված եւ սվաղված էր: Պեղումներով բացվել է նաեւ 2-րդ մուտքը՝ դարձյալ վերաշարված: 3-րդ մուտքը հարավային կողմում քայքայված եւ ավերված էր: Բացվել է նաեւ եկեղեցու անկանոն շարված հարթ սալաքարերով հատակը, ավագ խորանից 3.5 մ հեռավորության վրա շինության քառակող երկու խարիսխները: Դրանցից մեկի վրա կանգուն էր մնացել քարե միակտոր քառանիստ սյունը: Եկեղեցու ներսում բացվեց թափված քարերով վերաշարված անորոշ կառույց, որը հետագայում հավանաբար որպես ապաստան է ծառայել: Տեղում հայտնաբերվեցին ուշ շրջանի կավանոթների բեկորներ: Ս. Ստեփանոս եկեղեցին 8.4x8.6 մ քառակուսի սյունազարդ կառույց է, որի սյուներից երկուսը ազատ կանգնած են եղել, իսկ մյուս երկուսը՝ կամարով հարել ավագ խորանին: Եկեղեցին շարված է տեղա-
