## Ս. ՍՏԵՓԱՆՈՍ ՆԱԽԱՎԿԱՅԻ ՔԱՐԿՈԾՈՒԹԵԱՆ ՏԵՍԱՐԱՆԸ ՊԱՏԿԵՐԱԳՐՈՂ ՈՐՄՆԱՆԿԱՐԸ ԴԱԴԻՎԱՆՔՈՒՄ

#### “LA LAPIDAZIONE DI SANTO STEFANO PROTOMARTIRE” NELLA CHIESA S. ASTVATZATZIN DEL COMPLESSO MONASTICO DI DADIVANK’

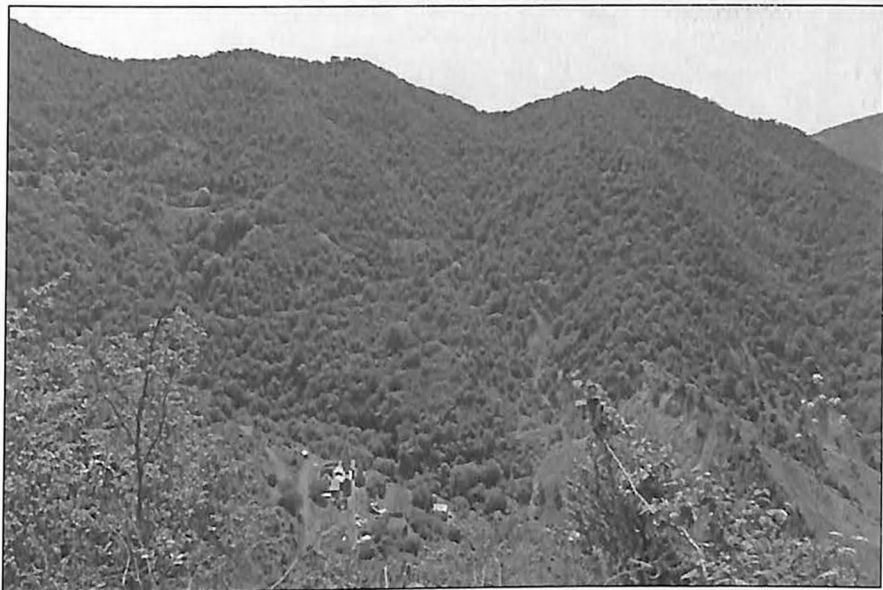
Նկար 1. Դադիվանք

Արցախը հայ արուեստի ու մշակույթի անսպառ գանձարան է սակայն, տարիներ առաջ, դժուար կը լինէր պատկերացնել, որ այստեղ է գտնուում նաեւ հայ որմնանկարչութեան եզակի ու հիասքանչ նմոշներից մէկը՝ Դադիվանքի ԺԳ. դարի որմնանկարների շարքը: Դադիվանքը Արցախի հետաքրքիր վանական համալիրներից է (նկար 1) քաջ ծանօթ պատմամշակութային, գիտական աշխարհին ինչպէս նաեւ, զբոսաշրջիկութեան ասպարէզում: Վանքի մասին կան շատ արժէքաւոր պատմական յիշատակութիւններ եւ արդի շրջանի ուսումնասիրութիւններ, աշխատութիւններ, գիտական յօդուածներ\*:

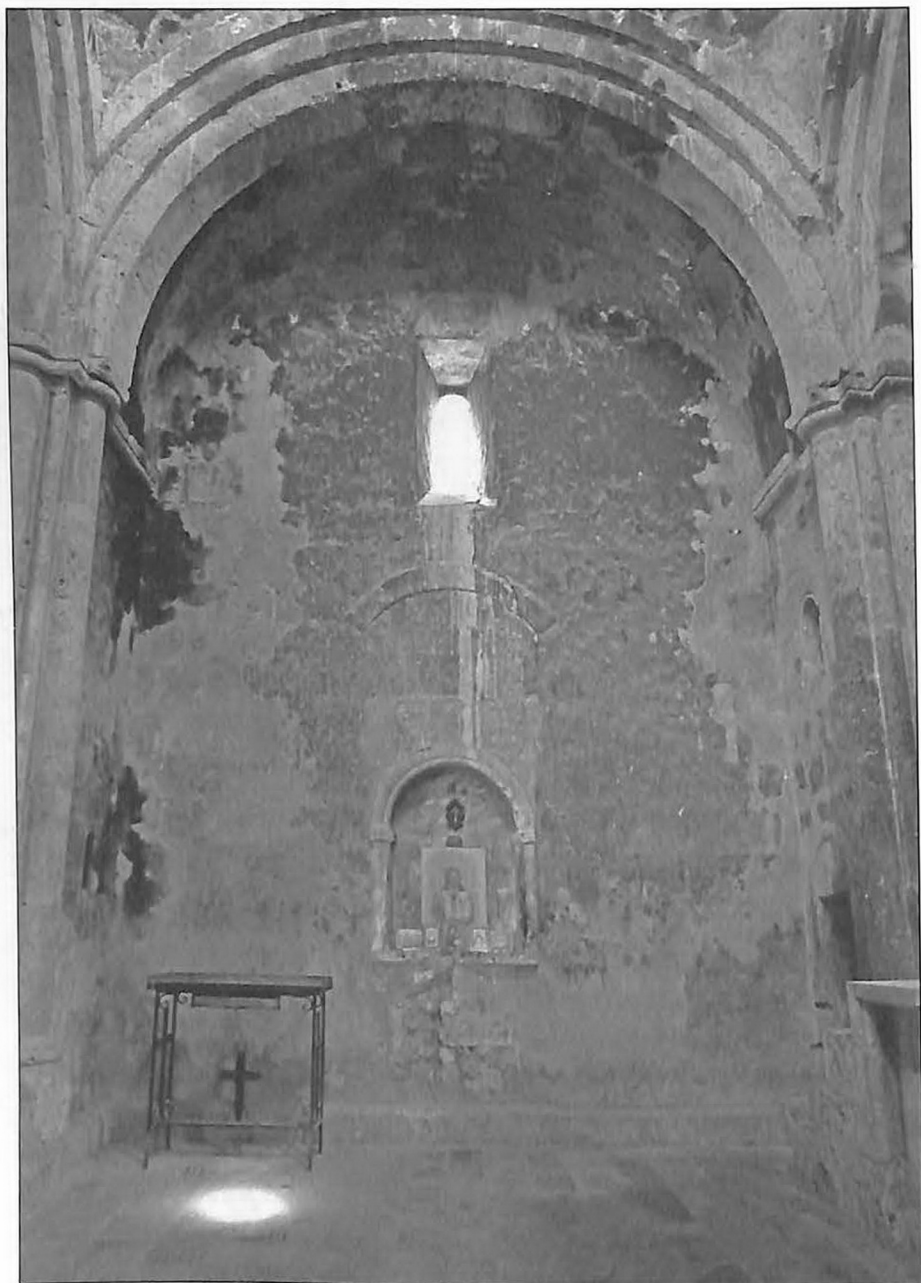
Նկար 2. Կաթողիկէ Ս. Աստուածածանի հիւսիսային որմ

խատանքները աւարտին հասցնելու նպատակով: Որմնանկարը տեղակայուած է Կաթողիկէ (1214) եկեղեցու հիւսիսային պատի արեւելակողմ վերին քիւի անկիւնում (Նկար 2): Ինչպէս դիմացի պատի որմնանկարը, այս վերջինս, նոյնպէս շրջանակուած է դրսից կարմիր, հաստ իսկ ներսից բարակ, սպիտակ եզրագծով: Մինչ աշխատանքների սկիզբը, մեծ դժուարութեամբ կարելի էր ենթադրել ու երեւակայել, պատի այս հատուածում, 1297 թուականին իրականացուած հրաշալի որմնանկարի գեղարուեստական արժէքը: Այս որմնանկարը՝ (5քմ) շատ աւելի փոքր է Նիկողայոս Հայրապետի թագադրութեան տեսարանը պատկերազրոյ որմնանկարից (15քմ): Այն նոյնպէս պատուած էր մրի, ծխի, կեղտի, մոմավառութեան հետեւանքով առաջացած թանձր իւղային շերտից (Նկար 3):

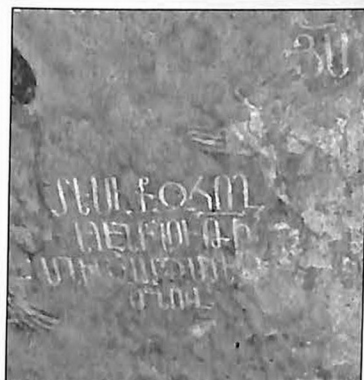
Նկար 6.

ստեղծագործող խմբի հերթական իրականացումն է քանդի, համընկնում է նկարչական ոճը, գոյների, երանգների ընտրութիւնը, գծանկարը, նկարչական հմտութիւնը, մանրամասների ելեւէջները: Սա հաստատուում է նաեւ այն հանգամանքով, որ այս որմնանկարի քարկոծողների խմբի կողմից օգտագործուող քարերի տեսակը, գոյնը, ձեւը տեսնում ենք նաեւ դիմացի պատի Ս. Նիկողայոս Հայրապետի թագադրութեան տեսարանը պատկերագրող որմնանկարի ստորին հատուածում՝ երկինքը եւ երկիրը բաժանող սպիտակաւուն, հորիզոնական գծից ներքեւ, գետնին շարուած (նկար 4, 5): Նոյն հեղինակին պատկանելիութեան մէկ այլ ակնառու վկայութիւն է նաեւ նկարչական ոճը, որ պարզ երեւում է առաջին որմնանկարի Ս. Նիկողայոսի եւ երկրորդ որմնանկարի Յիսուս Քրիստոսի բաց ձեւերի մանրամասները համեմատելով (նկար 6, 7):

ղից, տարիներ շարունակ, անձրեւաջուրը հոսելով քայքայել է նաեւ սուղը: Ամէնից վատ պահպանուած պատկերը Յիսուս Քրիստոսինն է: Ինչպէս Ս. Նիկողայոսի որմնանկարի դէպքում, այստեղ նոյնպէս, սպիտակաւուն որմնագիր հայտատու գրութիւն կայ: Իւրաքանչիւր խմբի կողքին գրուած է պատկերուած անձանց անունը (քարկոծողներից բացի), նկարչական յորինուածքի միջին մասում, զետեղուած է հետեւեալ քառատողը (նկար 6).

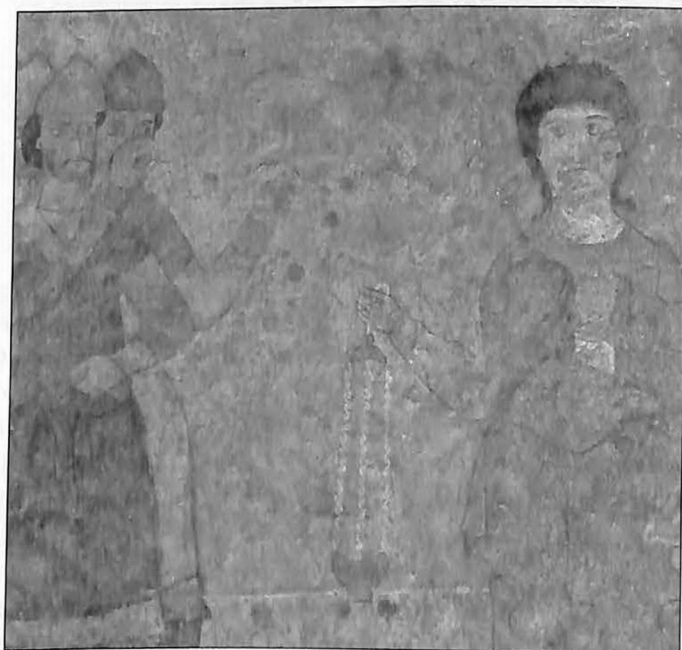
Նկար 8

Ս. Ստեփանոս Նախավկայի քարկոծութեան տեսարանը պատկերագրող որմնանկարի յօրինուածքային ելակէտը հետեւեալն է: Կարմիր եզրագծով շրջանակուած տեսարանի խորքը բաժանուած է երկու մասի: Ստորին՝ շագանակագոյն հատուածը պատկերագրում է երկիրը իսկ վերին, կապտաւուն հատուածը՝ երկինքը: Ինչպէս դիմացի պատի որմնանկարում, այստեղ նոյնպէս երկրի եւ երկնքի սահմանը նշուած է սպիտակաւուն հորիզոնական եզրագծով: Թեմատիկ յօրինուածքը քառախումբ է: Ստորին ձախակողմում պատկերագրուած է քարկոծողների վեց հոգանոց խումբը, որի դիմաց կանգ-

նաժ է Ս. Ստեփանոս Նախավկան, որի աջ ձեռքին բուրվառն է իսկ ձախ ձեռքին սկիհը: Քարկոծողների ձեռքերին կարմիր, կլոր քարերն են, որոնք նետուռն են դէպի սուրբը: Հետաքրքիր է նկատել, որ նետուռն քարերի մի մասը ընկել է գետնին, միւսը՝ կախուել է օդում եւ հրաշքով արգելակուել այնպէս, որ չվնասեն Ս. Ստեփանոսին (նկար 8):

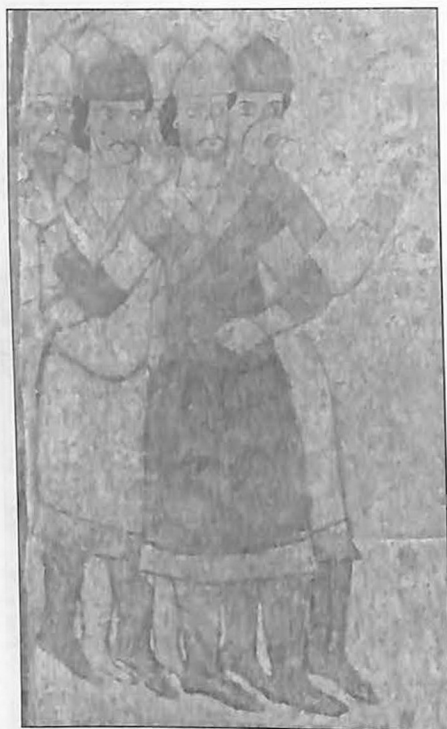
Նկար 9.

Քարկոծող խմբի դէմքերը քիչ արտայայտիչ են ու խիստ, բոլորի հայեացքը ուղղուած է դէպի ս. Ստեփանոսը: Քարկոծողների հագին՝ մէկումէջ, կարմիր ու բաց գոյնի վերնազգեստ է, ոտքերին՝ սեւ գոյնի կրնկակօշիկ, գլխներին սլաքածեւ գլխարկ (կարմիր զգեստի գլխին բաց եւ բաց զգեստի գլխին կարմիր գլխարկներ, նկար 9): Որմնանկարի յօրինուածքի վերին հատուածում երկնային պատկերներ են, որոնց թւում՝ աջակողմում, Յիսուս Քրիստոսի պատկերն է մինչ ձախակողմում՝ չորս հրեշտակներն են: Հրեշտակները քարկոծող խմբի վերեւում անմեղ եւ անզօր հետեւում են քարկոծութեան իսկ Յիսուս Քրիստոս գօտեպնդում է Ս. Ստեփանոսին: Հրեշտակների խումբը թերեւս որմնանկարի ամենաարտայայտիչ մասն է: Նրանց դէմքերը նուրբ են ու կանացի, թեւերը սլացիկ ու գունազարդ (նկար 10): Հետաքրքիր է, որ ձախակողմեան հրեշտակի բացուած թեւը որմնանկարի կարմիր շրջանակի սահմաններից անց է կացել: Հրեշտակների մարմինները ծածկուած են թափանցիկ եւ ծալքաւոր, նուրբ վերնազգեստով (նկար 11): Որմնանկարի աջակողմը ամբողջովին վնասուել է քանդի այն եզրագծում է պատի անկիւնը, որտե-

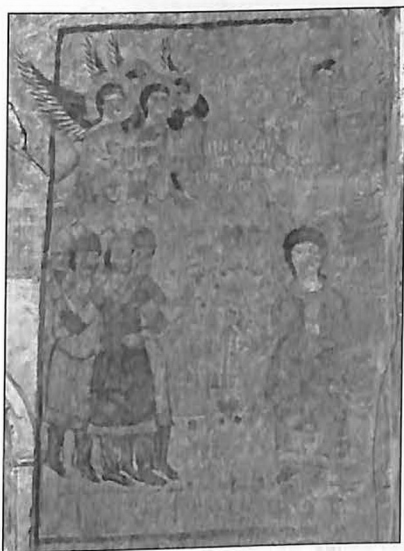
Նկար 13.

Որմնանկարի մաքրման, ամրակայման ու պահպանողական վերականգնման աշխատանքների աւարտին, Ս. Ստեփանոս Նախավկայի քարկոծութեան տեսարանը պատկերագրող որմնանկարը վերադարձաւ իր նախնական հմայքին (նկար 13): Այն աւելի ընթեւնելի դարձնելու նպատակով, նպատակայարմար գտանք իրականացնել ժամանակաւոր լուսաւորութիւն (նկար 14): Կաթողիկէ եկեղեցու ներսի բոլոր պատերին եւ արտաքին շքամուտքի մակերեսին, մեր կողմից իրականացուել են քարերի մաքրման ու ամրակայման
